ALCALDIA MAYOR DE BOGOTÁ D.C. Fondo Prevención y Atención Emergencias	DIAGNÓSTICO TÉCNICO	Código:	GAR- FT - 03
		Versión:	01
		Código documental:

DIAGNÓSTICO TÉCNICO No. DI - 6088
SUBDIRECCIÓN DE EMERGENCIAS
COORDINACIÓN DE ASISTENCIA TÉCNICA
EVENTO SIRE 496802

DIRECCIÓN:	Carrera 75 B No 146 D - 04	ÁREA DIRECTA:	0.5 Ha				
BARRIO:	Casa Blanca Sector La Gruta	POBLACIÓN ATENDIDA:	6				
UPZ:	23 - Casa Blanca Suba	FAMILIAS	2	ADULTOS	4	NIÑOS	2
LOCALIDAD:	11 - Suba	PREDIOS EVALUADOS	3				
CHIP	AAA0127OHHK	DOCUMENTO REMISORIO	CR-14150

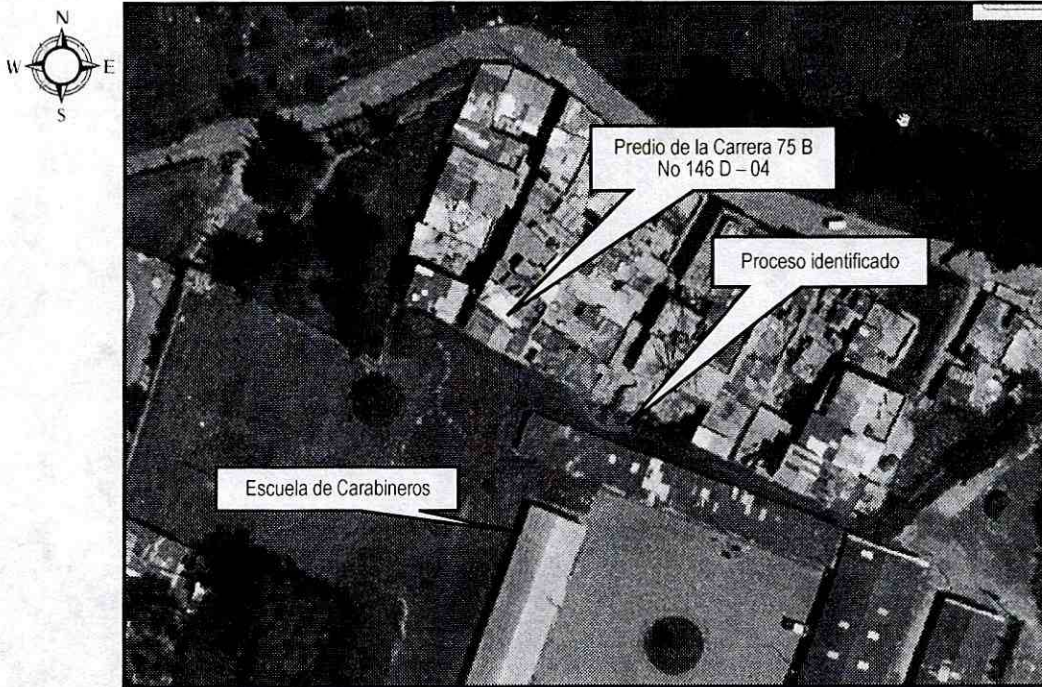
encontrando un compromiso en su estabilidad y habitabilidad en la vivienda emplazada en el predio de la Carrera 75 B No 146 D - 04. (Ver Figura 2).

Figura 1. Asignación del nivel de amenaza “Media” por fenómenos de remoción en masa para el predio localizado en la Carrera 75 B No 146 D - 04 del Barrio Casa Blanca Sector La Gruta de la Localidad de Suba, según el POT.

Dicha vivienda emplazada a aproximadamente 10m de lugar donde se presentó el proceso de remoción en masa, presenta grietas con aberturas hasta de 1cm, con longitudes entre 2m y 3m, en muros de cerramiento y divisorios y una leve pérdida de verticalidad o cabeceo que se evidencia por la presencia de una separación con respecto a la edificación aledaña de aproximadamente 2cm. Estas afectaciones al parecer corresponden a que para el emplazamiento de la vivienda en mención, no se realizó un adecuado sistema de cimentación, ya que la misma se encuentra fundada sobre el muro de cerramiento que fue construido por la Escuela de Carabineros, haciendo las veces de muro de cimentación, situación que al parecer desencadenó tal situación, dado que el mismo no es una estructura competente para soportar las cargas de las edificaciones evaluadas.

- Se recomienda mantener evacuada la vivienda emplazada en el predio de la Carrera 75 B No 146 D - 04, del Barrio Casa Blanca Sector La Gruta de la Localidad de Suba, dado que su habitabilidad y estabilidad se encuentran comprometidas por las deficiencias constructivas evidenciadas y descritas en el presente documento, además por la cercanía al fenómeno de remoción en masa presente en el sector evaluado, ya que el mismo puede presentar retrogresión. Dicha recomendación debe mantenerse hasta tanto se garantice condiciones óptimas de estabilidad y seguridad.

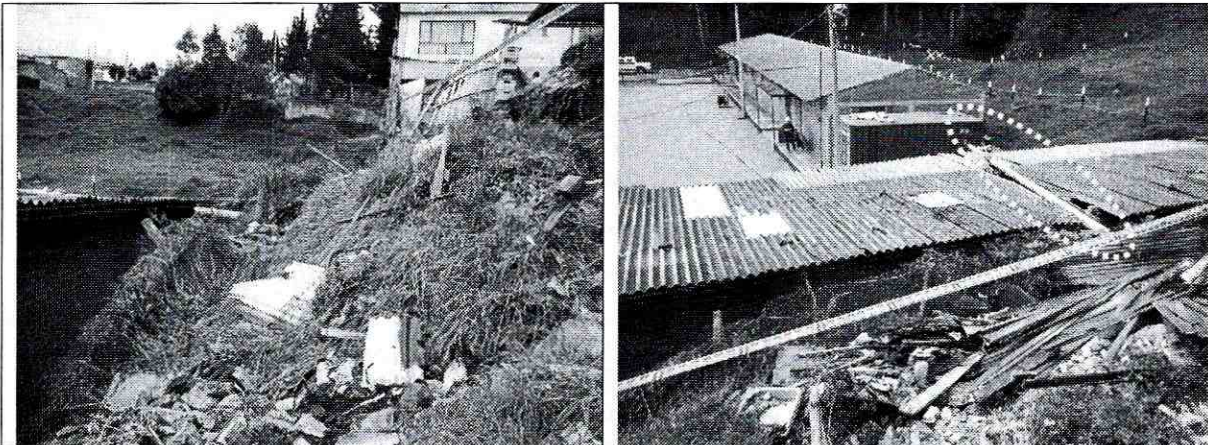
Se presentó un fenómeno de remoción en masa de carácter local, tipo deslizamiento rotacional, proveniente de un talud de corte de pendiente alta cercana a los 50 grados, posiblemente realizado para el emplazamiento de las instalaciones de la Escuela de Carabineros, la cual se encuentra topográficamente 1.5m por debajo de cota de cimentación de las viviendas del sector, en el Barrio Casablanca Sector La Gruta.

Hacia la parte alta del talud de corte en concreto, se evidenció la existencia de grietas de tracción con aberturas de aproximadamente 3cm y longitudes hasta de 5m, lo cual indica un posible avance en el proceso de remoción en masa; dicha situación se presentó posiblemente debido a la saturación del terreno, a la pérdida de resistencia de los materiales que conforman el talud y a la carencia de adecuadas obras de estabilización y/o protección y obras para el manejo de las aguas de escorrentía superficial y subsuperficial.

El material movilizado es de aproximadamente 6 m³, compuesto principalmente por suelo residual y material orgánico, el cual se depositó en la parte baja del talud, sin que ello cause afectación en elementos estructurales, sin embargo, se vio comprometido el muro de cerramiento de la Escuela en una longitud de aproximadamente 25m, construido en piedra pegada, en el cual se evidencian deficiencias constructivas relacionadas con la carencia de elementos estructuras de confinamiento tipo columnas. Adicionalmente y dado el movimiento del terreno, se vio seriamente afectada las instalaciones de la Escuela donde funciona una bodega, dado que un poste de telecomunicaciones perdió verticalidad y soporte, lo que conllevó a su colapso total, depositándose en la cubierta de dicha edificación.

Foto No 1 y 2. Vista del fenómeno de remoción en masa de carácter local presente en el sector evaluado. Se observa el colapso total del poste de telecomunicaciones que se depositó en la cubierta de la bodega de la Escuela.

- A la Alcaldía Local de Suba, desde su competencia, identificar el responsable de adelantar las obras de estabilización en el sector de la Carrera 75 B No 146 D - 04, con el fin de adelantar las medidas de protección y control, tendientes a mejorar las condiciones de estabilidad, así como también las acciones administrativas tendientes a verificar el cumplimiento de las recomendaciones impartidas mediante este documento con el objeto de proteger la integridad física de sus habitantes, vecinos y transeúntes.

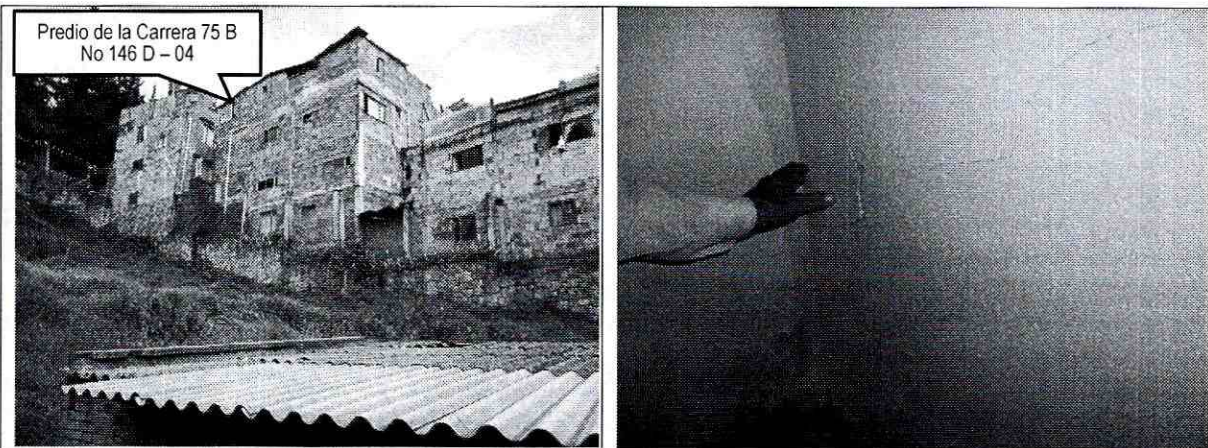
Adicionalmente, las edificaciones evaluadas en el Barrio Casablanca Sector La Gruta y en especial la edificación emplazada en el predio de la Carrera 75 B No 146 D - 04, presenta claras deficiencias constructivas relacionadas principalmente con la carencia de continuidad de elementos estructurales como viguetas de

coronación y columnetas. Sumado a lo anterior se observa la combinación de sistemas estructurales entre los cuales se destaca mampostería reforzada y mampostería confinada, además de combinación del tipo de mampostería. Se evidencia además que en los elementos estructurales sobresalen barras de refuerzo que posiblemente conforman un área menor a la requerida para este tipo de elementos estructurales, situaciones que permiten que la vivienda sea altamente vulnerable bajo cargas normales de servicio y bajo cargas dinámicas, además debido a la cercanía al proceso identificado y ante un avance retrogresivo del mismo, ésta puede presentar su colapso parcial o total, por lo que se solicitó su evacuación temporal y preventiva, hasta tanto se garanticen condiciones de estabilidad y habitabilidad.

Foto No 3 y 4. Vista de la parte posterior del predio evaluado, donde se observan deficiencias constructivas y detalle de las grietas al interior del predio, presentes en los muros de cerramiento.

- En el caso de no existir restricciones y/o condicionamientos al uso del suelo a los responsables de los predios evaluados en la Carrera 75 B No 146 D - 04 y las instalaciones de la Escuela de Carabineros, del Barrio Casa Blanca Sector La Gruta de la Localidad de Suba, implementar acciones para el reforzamiento, mantenimiento y mejoramiento de la calidad de las edificaciones, así como también las acciones pertinentes para la estabilización del sector inestable, con el fin de que se garantice la seguridad de las edificaciones. Lo anterior con el apoyo de personal idóneo, garantizando que se cumplan los requerimientos establecidos en el Decreto No. 926 del 19 de marzo de 2010, Reglamento Colombiano de Construcción Sismo Resistente NSR-10, de acuerdo con la normatividad vigente para el barrio. Esto con el propósito de garantizar durante la vida útil del inmueble y las condiciones adecuadas para su uso.

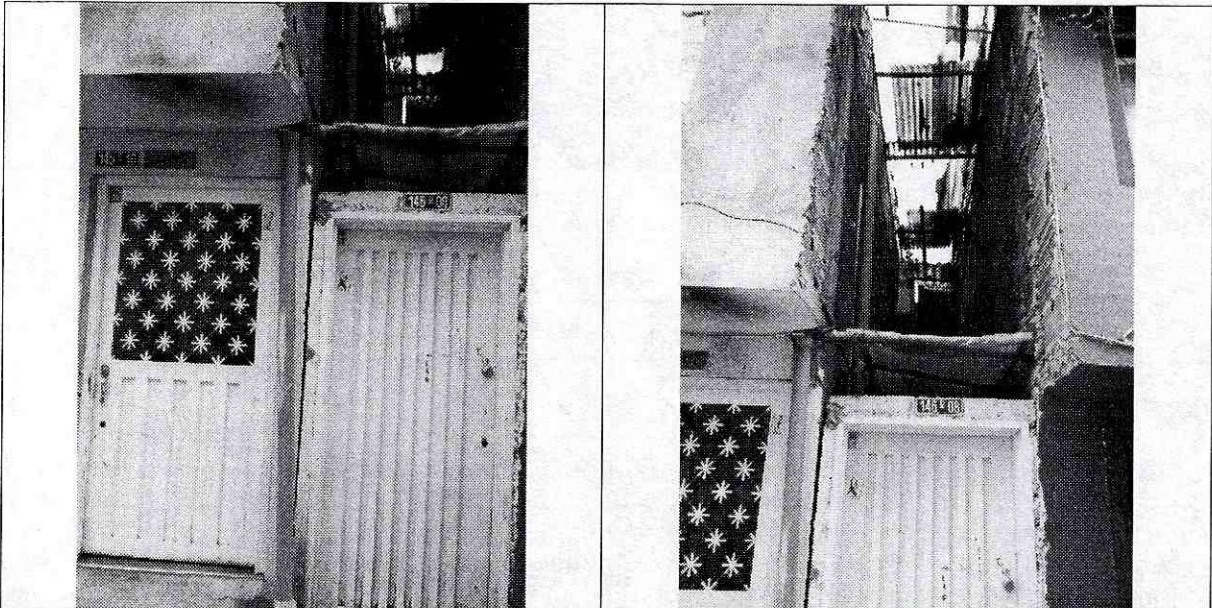
Foto No 5 y 6. Detalle de la leve pérdida de verticalidad de la edificación evaluada, la cual posee una separación de aproximadamente 2cm.
