DIAGNÓSTICO TÉCNICO DI - 6099
SUBDIRECCIÓN DE EMERGENCIAS
COORDINACIÓN DE ASISTENCIA TÉCNICA
EVENTO SIRE No. 424564

PREDIOS:	Calle 82 C Bis Sur No. 44 B - 22 Calle 82 C Bis Sur No. 44 B - 28	ÁREA DIRECTA:	0,1 Hectáreas				
BARRIO:	Jerusalen Sector Potosí	POBLACIÓN ATENDIDA:	13				
UPZ:	70 - Jerusalen	FAMILIAS	3	ADULTOS	7	NIÑOS	6
LOCALIDAD DE:	19 - Ciudad Bolívar	PREDIOS EVALUADOS	4				
CHIP	AAA0019DLWF	DOCUMENTO REMISORIO	CR - 14037

REMOCIÓN EN MASA

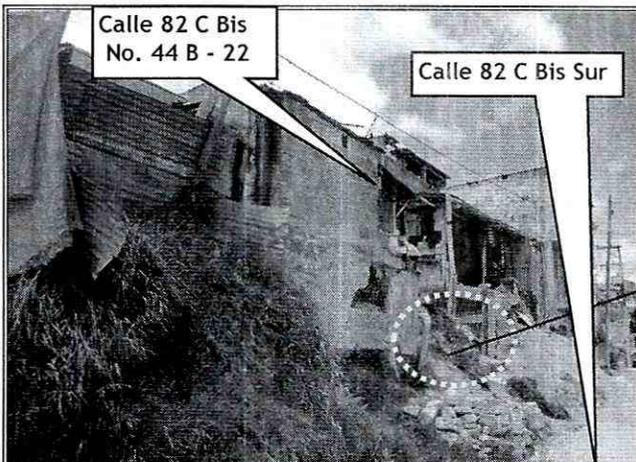
Adicionalmente, vale la pena mencionar que la Calle 82 C Bis Sur entre las carreras 45 y 44 B, se encuentra conformada en material de afirmado, y no se aprecian sistemas de drenaje (cunetas y alcantarillas), ni medidas de contención de los taludes de corte y/o relleno.

Entre las posibles causas por las cuales se presentaron los desprendimientos que afectaron el talud evaluado, están:

- La carencia o insuficiencia de medidas de estabilización en el talud de corte y/o relleno localizado al costado oriental de la Calle 82C Bis Sur entre las carreras 45 y 44 B.
- La carencia de un sistema para el manejo de las aguas de escorrentía subsuperficial y subsuperficial que discurren por el sector, y en la Calle 82C Bis Sur, al igual que la carencia, en la mayor parte de las viviendas del sector, de canales y bajantes que permitan la adecuada captación y entrega de las aguas lluvias.
- La inadecuada intervención antrópica del sector mediante la conformación de taludes de corte y/o relleno, posiblemente para la adecuación del terreno y posterior emplazamiento de las viviendas evaluadas y de la Calle 82 C Bis Sur.

Se destaca la alta susceptibilidad del horizonte orgánico y de los suelos arcillosos al contacto con el agua, por lo cual posiblemente el agente detonante de los procesos de inestabilidad evidenciados fue la ocurrencia de fuertes lluvias registradas en el sector.

Foto 1. Se observa el talud de corte y/o relleno localizado al costado Oriental de la calle 82 C Bis sur en el sector evaluado.

- Se recomienda a la Alcaldía Local de Ciudad Bolívar, desde su competencia, identificar el responsable y/o responsables de implementar adecuadas medidas de estabilización, protección y manejo de las aguas de escorrentía superficial y subsuperficial, en el talud de corte y/o

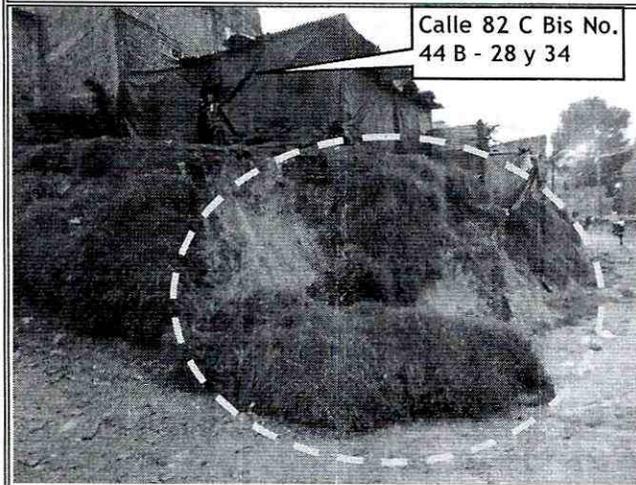
Proceso 2. Corresponde a un desprendimiento de material que se presentó desde el talud de corte y/o relleno descrito, localizado frente al predio con nomenclatura Calle 82 C Bis Sur No. 44 B - 28 y Calle 82 C Bis Sur No. 44 B - 34 (Manzana 91, predios 11 y 12), en el cual se movilizaron aproximadamente 2 metros cúbicos que se acumularon al costado oriental de la Calle 82 C Bis Sur, en la intersección con la Carrera 45.

Foto 3. Se aprecia el desprendimiento de material desde el talud de corte y/o relleno frente a la intersección de la Calle 82 C Bis Sur con la Carrera 45, frente a la vivienda de la Calle 82 C Bis Sur No. 44 B - 28 y 34 (Lotes 11 y 12 de la manzana 91).

SI	X	NO	CUAL?
			Se presentan desprendimientos de material desde el talud vial superior (Costado Oriental) de la calle 82 C Bis Sur, y piedras que conformaban el muro en piedra pegada que colapsó parcialmente. El volumen movilizado corresponde aproximadamente a 6 metros cúbicos, material que se ha acumulado en la vía provocando la obstrucción parcial del carril oriental de la Calle 82 C Bis Sur, entre la carrera 45 y la carrera 44 B.

- Solicitud de Restricción parcial de uso del carril oriental de la Calle 82 C Bis Sur, en el sector comprendido entre la Carrera 45 y la Carrera 44 B, hasta tanto se realice la remoción técnica del material acumulado al costado oriental de dicha vía. Recomendación de restricción notificada mediante el acta 3498 del 28 de Noviembre de 2011.

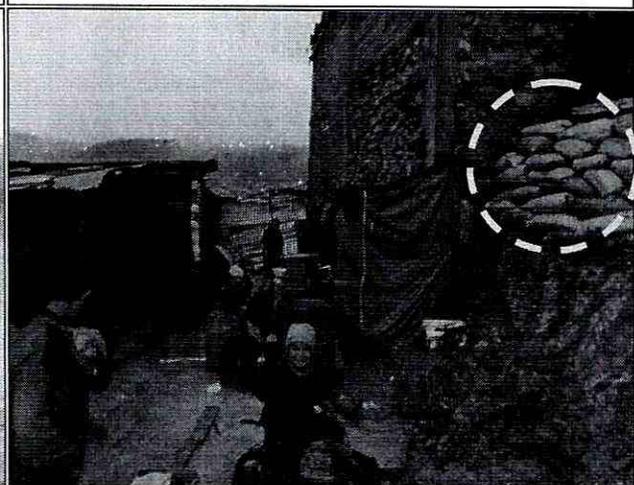
La vivienda emplazada en la Calle 82 C Bis Sur No. 44 B - 28 y Calle 82 C Bis Sur No. 44 B - 34 (Lotes 11 y 12 de la manzana 91), corresponde a una construcción de un nivel en material de recuperación y cubierta en tejas de zinc, soportada sobre estructura de madera, en la cual se evidencian deficiencias constructivas relacionadas con la falta de elementos estructurales del tipo vigas y columnas, lo cual la hace altamente vulnerable ante una retrogresión del desprendimiento evidenciado desde el talud de corte y/o relleno descrito, situación que podría comprometer la estabilidad estructural de la vivienda, razón por la cual se recomendó su evacuación temporal y preventiva.

Foto 4. Detalle del interior de la vivienda de la Calle 82 C Bis Sur No. 44 B - 28 y 34 (Lotes 11 y 12 de la manzana 91), donde se aprecia hacia el costado oriental una serie de sacos de tierra apilados como posible medida de contención del talud de corte superior.

- Se recomienda al responsable y/o responsables de los predios de la Calle 82 C Bis Sur No. 44 B - 22 (Lotes 09 y 10 de la manzana 91), y Calle 82 C Bis Sur No. 44 B - 28 y Calle 82 C Bis Sur No. 44 B - 34 (Lotes 11 y 12 de la manzana 91), del barrio Potosí de la localidad de Ciudad Bolívar, implementar acciones para el mantenimiento, reforzamiento y/o mejoramiento de la calidad de las edificaciones allí existentes, donde se incluya su sistema de cimentación. Acciones que se recomienda realizar con el apoyo de personal idóneo, garantizando que se cumplan los requerimientos establecidos en el Decreto No. 926 del 19 de Marzo de 2010 y su Decreto Modificadorio No. 092 del 17 de Enero de 2011 (Reglamento Colombiano de Construcción Sismo Resistente NSR.10), de acuerdo con la normatividad vigente para el sector, para lo cual se deben tramitar los permisos y licencias respectivos. Esto con el propósito de garantizar durante la vida útil del inmueble, las condiciones adecuadas para su uso.
