DIAGNÓSTICO TÉCNICO DI- 6101
SUBDIRECCIÓN DE EMERGENCIAS
COORDINACIÓN DE ASISTENCIA TÉCNICA
EVENTO No. 387126

DIRECCIÓN:	Carrera 26C Bis No. 72F-03 Sur Carrera 26C Bis No. 72F-09 Sur Carrera 26C Bis No. 72F-15 Sur	AREA DIRECTA:	150 m2				
BARRIO:	Bella Flor	POBLACIÓN ATENDIDA:	14				
UPZ:	67 - Lucero	FAMILIAS	3	ADULTOS	8	NIÑOS	6
LOCALIDAD:	19 - Ciudad Bolívar	PREDIOS EVALUADOS	4				
CHIP	AAA0147EZBS - AAA0147EZCN y AAA0147EZDE	DOCUMENTO REMISORIO	CR - 14317

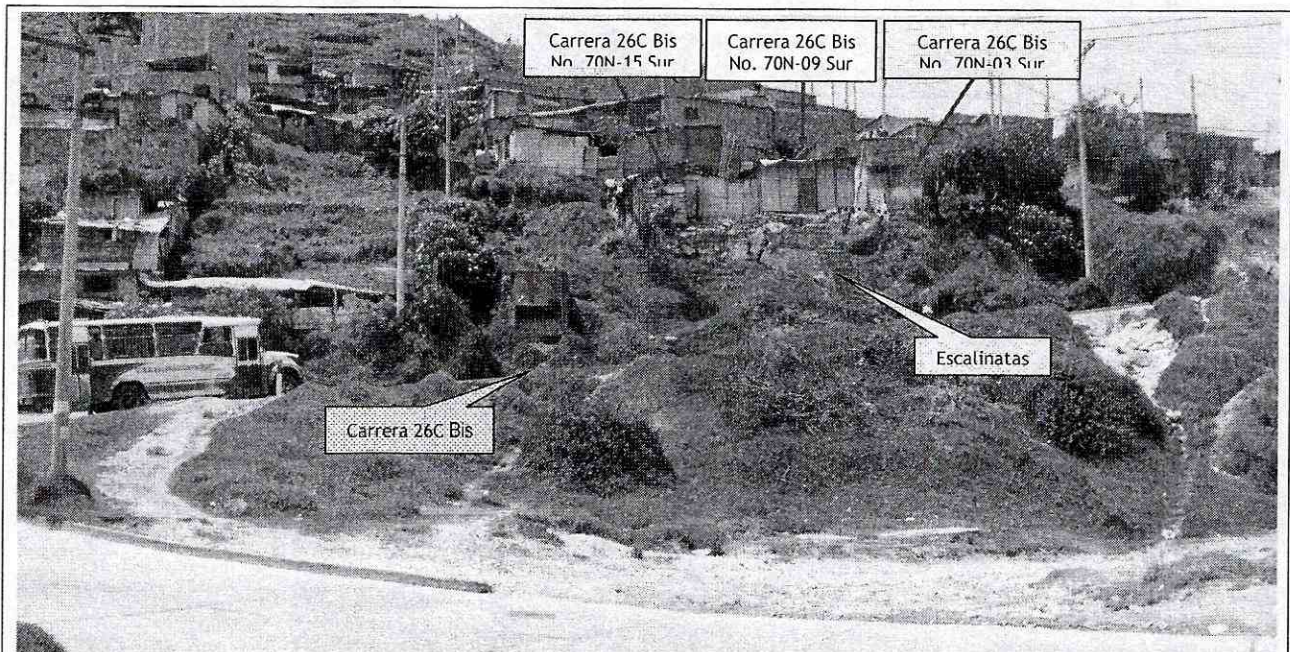
Hacia el costado Occidental de la Carrera 26C a la altura del predio con nomenclatura Carrera 26C Bis No. 72F-15 Sur, se localiza un talud de corte vial con pendiente aproximada de 60°, longitud cercana a 50 m y una altura aproximada de 6 m; talud de corte que según lo observado no presenta estructura de contención y/o protección, ni sistemas de manejo para el drenaje superficial y sub-superficial. De la inspección visual realizada al talud de corte en comento, se logró evidenciar que no se han acatado la recomendación dada en la Respuesta Oficial RO-39714 en cuanto adelantar las acciones necesarias para garantizar la funcionalidad de la vía y la estabilidad del talud y de las viviendas emplazadas hacia la parte alta del mismo. De igual forma se observó el emplazamiento de un sendero peatonal en escalinatas adoquinadas con ladrillo pegado, con dimensiones aproximadas a 1 m de ancho, longitud de 12 m y una pendiente de 55°, las cuales atraviesan de forma transversal el talud de corte en mención y comunican la Carrera 26C Bis con las viviendas emplazadas hacia la parte alta de los predios con nomenclatura Carrera 26C Bis No. 72F-03 Sur, Carrera 26C Bis No. 72F-09 Sur y Carrera 26C Bis No. 72F-15 Sur del Barrio Bella Flor de la Localidad de Ciudad Bolívar.

Dentro de las posibles causas que generaron el proceso de inestabilidad en el talud de corte, se encuentran la falta de medidas de estabilización en los cortes realizados para el emplazamiento del sendero peatonal, la ausencia de sistemas de drenaje para la evacuación de las aguas superficiales y/o sub-superficiales y la intervención anti-técnica del terreno, todo esto combinado con las intensas lluvias registradas en el sector.

Foto 1. Vista panorámica del talud de corte vial, donde se presentó el proceso de remoción en masa de carácter local, el cual compromete la funcionalidad y transitabilidad del sendero peatonal en escalinatas que da acceso a tres (3) las viviendas emplazadas en la parte alta del talud de corte vial evaluado. De igual forma, se puede apreciar que dicho talud de corte, no presenta medidas para su estabilización, ni sistemas para el manejo de las aguas de escorrentía superficial, ni sub-superficial.

- A la Alcaldía Local de Ciudad Bolívar, adelantar todas las acciones necesarias desde su competencia, a fin de que se acate la recomendación de restricción de uso del carril Occidental con sentido Norte-Sur de la Carrera 26C Bis a la altura del predio con nomenclatura Carrera 26C Bis No. 72F-09 Sur, en una longitud de 20 metros lineales; de igual forma la restricción total del sendero peatonal en escalinatas que da acceso a las viviendas emplazadas en los predios con nomenclatura Carrera 26C Bis No. 72F-03 Sur, Carrera 26C Bis No. 72F-09 Sur y Carrera 26C Bis No. 72F-15 Sur del Barrio Bella Flor de la Localidad de Ciudad Bolívar, hasta tanto se garanticen las condiciones de funcionalidad y transitabilidad de los mimos, mediante la implementación de las medidas de estabilización y protección para el talud de corte realizado para el emplazamiento de los dos senderos peatonales en comento.

- A la Alcaldía Local de Ciudad Bolívar, adelantar todas las acciones administrativas a que haya lugar desde su competencia para identificar al responsable y/o responsables de implementar las medidas necesarias que permitan garantizar la estabilidad del talud de corte vial localizado hacia el costado Oriental del predio con nomenclatura Carrera 26C Bis No. 72F-09, del Barrio Bella Flor de la localidad de Ciudad Bolívar. Así mismo se recomienda a la Alcaldía Local de Ciudad Bolívar identificar el responsable de implementar las medidas adecuadas para el manejo de las aguas de escorrentía, para lo cual es necesario contar con el apoyo de personal idóneo; quien deberá determinar el tipo de obra a implementar, garantizando que se cumplan los requerimientos establecidos por la norma vigente y tramitando los permisos y licencias respectivos, a fin de garantizar la funcionalidad y transitabilidad tanto de la vía correspondiente a la Carrera 26C Bis como del sendero peatonal en comento que da acceso a las tres viviendas emplazadas en la parte alta de dicho talud de corte.

- A la Alcaldía local de Ciudad Bolívar y a los habitantes del sector evaluado, realizar un monitoreo frecuente al talud de corte localizado hacia el costado Oriental del predio con nomenclatura Carrera 26C Bis No. 72F-09 Sur del Barrio Bella Flor de la Localidad de Ciudad Bolívar; lo anterior para prevenir y/o determinar posibles afectaciones que se puedan presentar en las viviendas y demás equipamientos públicos y privados aledaños a la zona donde se pueden llegar a presentar nuevos desprendimientos de material ante un avance retrogresivo del proceso de remoción en masa de carácter local identificado, e informar al FOPAE si se presentan cambios importantes que alteren o modifiquen su estabilidad.

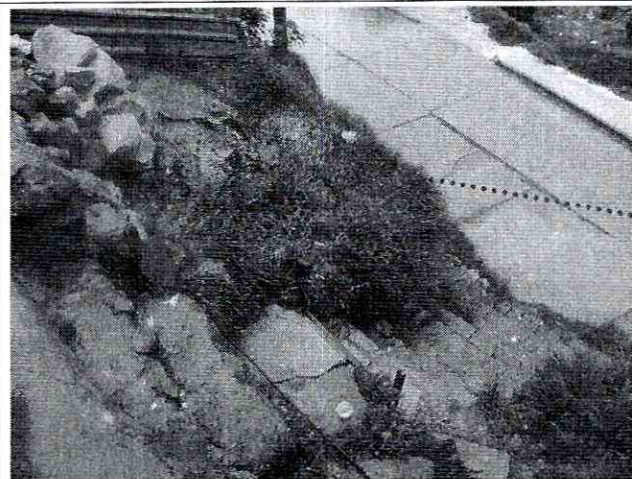
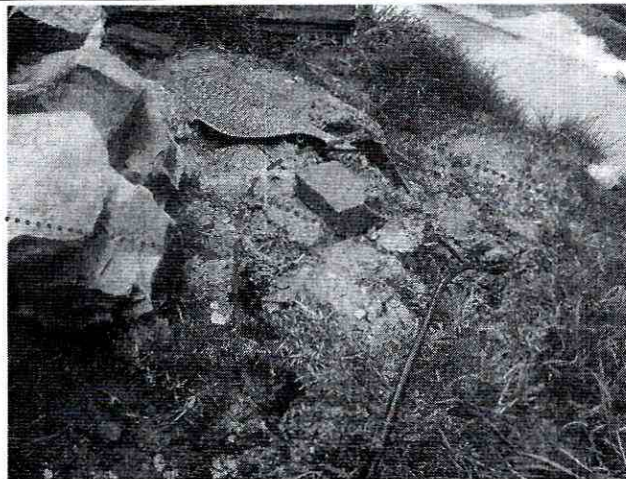
Se destaca de igual forma, que para el emplazamiento de dicho sendero, se realizaron cortes en el terreno, en los cuales no se implementaron obras de contención, ni sistemas para el drenaje superficial y sub-superficial, y dada la alta saturación del terreno se generaron grietas de tracción con abertura cercana a 40 mm, en una longitud aproximada de 3 m, que demarca lo que según la inspección visual es un proceso de remoción en masa activo de carácter local, que involucra un volumen de aproximadamente 2,5 m³ de suelo orgánico y cobertura vegetal inestable. Sin embargo, aunque al momento de la visita técnica no se evidenció desprendimientos del material inestable del proceso de remoción en masa identificado, en el corto plazo dicho sendero peatonal posiblemente puede presentar

Fotos 2 y 3. Vista de la parte alta del talud de corte, donde se observan las grietas que demarcan un proceso de remoción en masa activo de carácter local, que involucra un volumen aproximado de material de aproximadamente 3 m³ de suelo orgánico y cobertura vegetal.

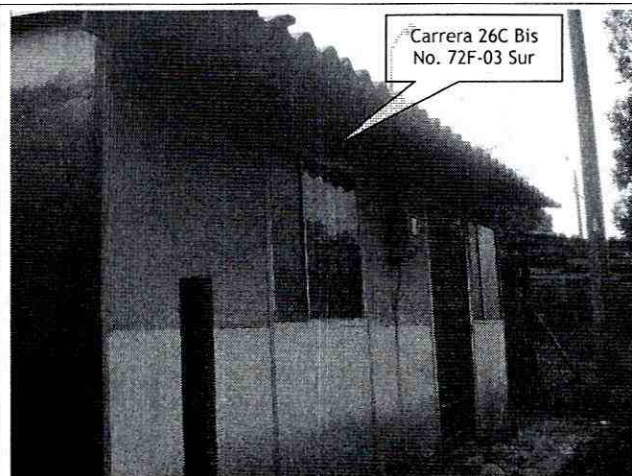
Teniendo en cuenta lo anterior, las viviendas emplazadas en los predios con nomenclatura Carrera 26C Bis No. 72F-03 Sur, Carrera 26C Bis No. 72F-09 Sur y Carrera 26C Bis No. 72F-15 Sur del Barrio Bella Flor de la Localidad de Ciudad Bolívar, bajo cargas normales de servicio no evidencian compromiso en su estabilidad estructural en la actualidad por las deficiencias constructivas evidenciadas en las mismas. Sin embargo y dado que el único acceso a dichas viviendas se encuentra comprometido en el corto plazo por el proceso de remoción en masa identificado en el talud de corte vial, se resalta que la habitabilidad de las viviendas en mención, se encuentra comprometida. De igual forma, se destaca que las viviendas construidas en material de recuperación pueden llegar a presentar afectaciones ante la acción de cargas dinámicas (sismo u otros), teniendo en cuenta su tipología estructural y las deficiencias constructivas evidenciadas.

Foto 4. Vista de la vivienda emplazada en el predio con nomenclatura Carrera 26C Bis No. 72F-03 Sur, la cual corresponde a una edificación de un nivel y se encuentra construida en paneles de concreto prefabricados.

- En el caso de no existir restricciones y/o condicionamientos al uso del suelo para los los predios con nomenclatura Carrera 26C Bis No. 72F-03 Sur, Carrera 26C Bis No. 72F-09 Sur y Carrera 26C Bis No. 72F-15 Sur del Barrio Bella Flor de la Localidad de Ciudad Bolívar, se recomienda al responsable y/o responsables de los predios en comento implementar acciones para el mantenimiento, reforzamiento y mejoramiento de la calidad de las viviendas, acciones que deberán desarrollarse con el apoyo de personal idóneo, garantizando que se cumplan los requerimientos establecidos en el Decreto No. 926 del 19 de marzo de 2010 y el Decreto 92 del 17 de Enero del 2011, Reglamento Colombiano de Construcción Sismo Resistente NSR-10, de acuerdo con la normatividad vigente para el barrio, para lo cual se deben tramitar los permisos y licencias respectivos. Esto con el propósito de garantizar durante la vida útil del inmueble, las condiciones adecuadas para su uso.

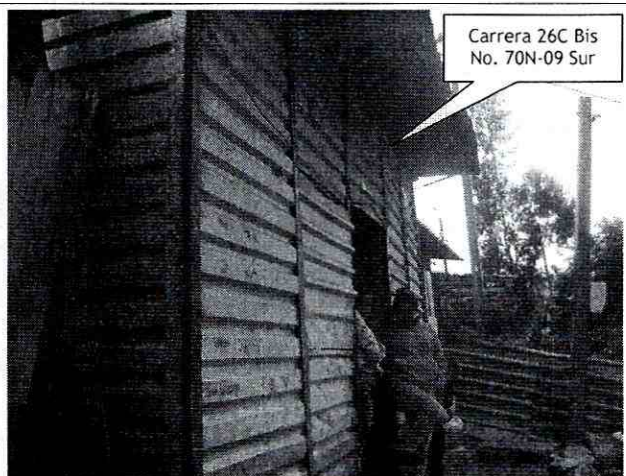
En la parte alta del talud de corte vial evaluado, a una distancia aproximada de 2,5 metros del mismo, se ubica el predio de la Carrera 26C Bis No. 72F-09 y el predio Carrera 26C Bis No. 72F-15 Sur, donde se emplazan dos viviendas, en las cuales habitan el señor Andrés Fernando Beltrán y la señora Luz Helena Beltrán Morales, respectivamente. Viviendas que según lo observado se encuentran construidas en material de recuperación (constituidas en combinación de elementos de tablonos de madera y tejas de zinc) y presentan deficiencias constructivas relacionadas principalmente con la susceptibilidad de los materiales de construcción, la ausencia de elementos de confinamiento y amarre, la degradación de las propiedades de resistencia de los elementos que conforman las viviendas, la falta de continuidad de los elementos estructurales, disposición geométrica irregular en planta y en altura y deficiencias en los sistemas de cimentación, haciendo las viviendas en comento altamente vulnerables ante la acción de cargas dinámicas (sismo u otras).

Foto 5. Vista de la vivienda emplazada en el predio con nomenclatura Carrera 26C Bis No. 72F-09 Sur, la vivienda es una edificación de un nivel y se encuentra construida material de recuperación (láminas de zinc y madera).

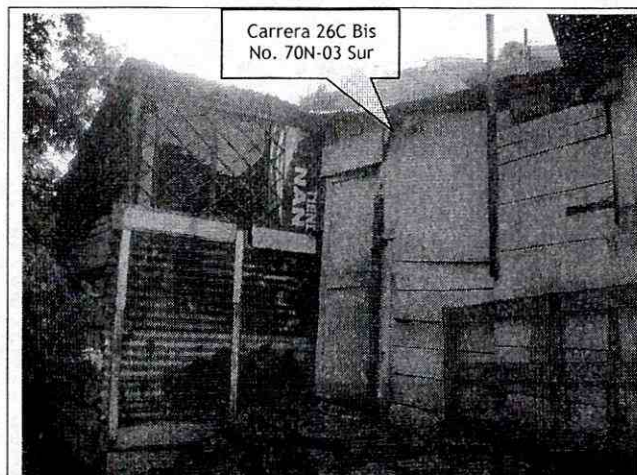
De igual forma, en la parte alta del talud de corte evaluado, hacia el costado Nor-Occidental del proceso de remoción en masa identificado, y a una distancia aproximada de 7 metros del proceso de remoción en masa identificado, se ubica el predio con nomenclatura Carrera 26C Bis No. 72F-15 Sur, donde se emplaza la vivienda en la cual habita el señor Oscar Hernández Chitiva y su familia; vivienda que según lo observado corresponde a una edificación de un nivel, construida en paneles de concreto prefabricados, con cierre de cubierta conformada por listones de madera y tejas de asbesto - cemento, donde se evidencian desajustes en su estructura posiblemente por la falta de mantenimiento en los elementos metálicos y paneles de concreto que la conforman.

Foto 6. Vista de la vivienda emplazada en el predio con nomenclatura Carrera 26C Bis No. 72F-15 Sur, la cual corresponde a una edificación de un nivel y se encuentra construida en material de recuperación (láminas de zinc y madera).

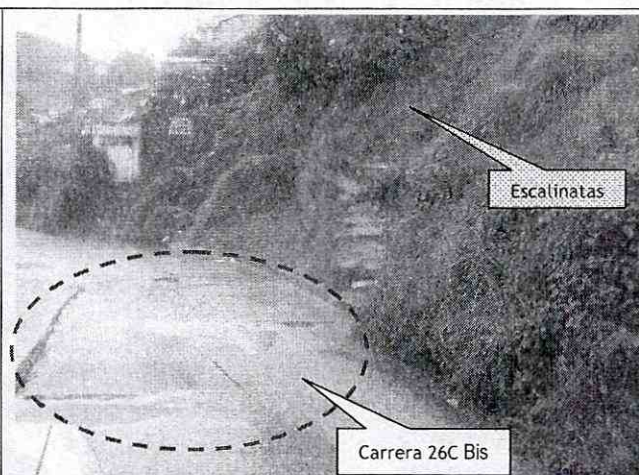
Hacia la parte baja del talud de corte vial en comento, se localiza la vía correspondiente a la Carrera 26C Bis; vía que según lo observado, tiene un ancho cercano a 6 m, con pendiente aproximada a 7°, con tránsito vehicular bidireccional y construida en losas de concreto con dimensiones de 3m X 3m. El carril del costado Occidental de la vía en comento, a la altura de la zona de acceso al sendero peatonal anteriormente mencionado, cuenta con losas de concreto que según lo observado presentan un alto grado de deterioro, identificadas principalmente por la presencia de grietas longitudinales y transversales de longitudes variables y aberturas que oscilan entre 20 mm y 30 mm, ocasionando el hundimiento de las mismas en aproximadamente 10 cm. Los daños evidenciados en las losas de concreto, fueron causados posiblemente por las excesivas repeticiones de cargas pesadas (fatiga del concreto), deficiencias constructivas relacionadas con la carencia de juntas transversales y deficiente compactación en el material de relleno y de las capas granulares que hacen parte de la estructura del pavimento, así como por la carencia de medidas para el drenaje superficial de las aguas de escorrentía de la vía (sumideros), lo que genera que la acción del agua de escorrentía en mención, pudiere infiltrarse en el terreno, debilitando y erosionando el material de subrasante que conforma el suelo de soporte de las placas de concreto; situación que durante la inspección visual de igual forma no fue posible determinar.

Foto 7. Vista de la vía correspondiente a la Carrera 26C Bis a la altura del predio con nomenclatura Carrera 26C Bis No. 72F-09 Sur. Se puede evidenciar que las losas de concreto que conforman la superficie de rodadura de la Carrera 26C Bis presentan grietas longitudinales y transversales, ocasionando el hundimiento de las mismas.

SI		NO	X	CUAL?	Presencia de grietas longitudinales y transversales en las losas de concreto de longitudes variables y aberturas que oscilan entre 20 mm y 30 mm, ocasionando el hundimiento de las mismas en aproximadamente 10 cm.
----	--	----	---	-------	--

- A la Alcaldía Local de Ciudad Bolívar y al Instituto de Desarrollo Urbano -IDU, adelantar las acciones administrativas pertinentes con el fin de establecer el responsable y/o responsables de realizar las actividades de mantenimiento de la vía correspondiente a la Carrera 26C Bis a la altura del predio con nomenclatura Carrera 26C Bis No. 72F-09 Sur, del Barrio Bella Flor de la Localidad de Ciudad Bolívar, con el ánimo de detener el avance en el deterioro evidenciado en la estructura del pavimento y así garantizar la funcionalidad, la transitabilidad y la estabilidad la vía en mención.
