DIAGNÓSTICO TÉCNICO - DI No. 6131
SUBDIRECCIÓN DE EMERGENCIAS
COORDINACIÓN DE ASISTENCIA TECNICA
EVENTO SIRE No. 495288

REMOCIÓN EN MASA

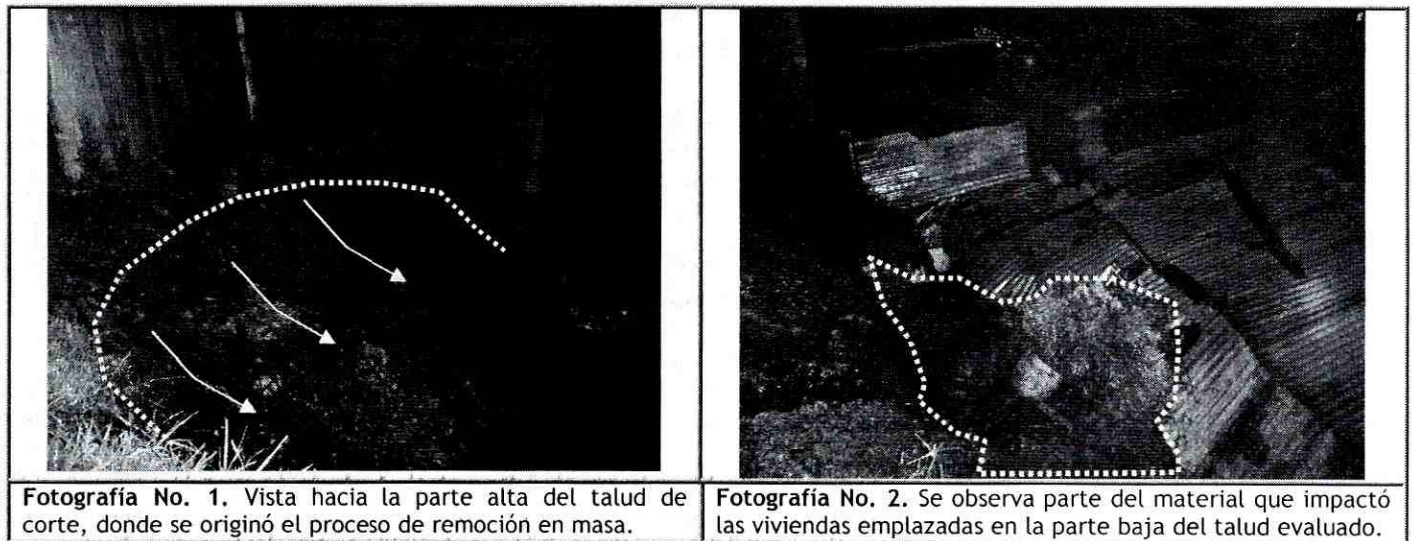
Se identificó un proceso de remoción en masa de carácter local, proveniente de una talud de corte entre predios privados, donde el material desprendido involucró un volumen cercano a los 20 m³ entre limos orgánicos y capa vegetal, el cual impactó dos viviendas emplazadas en los predios de la Carrera 3 Este # 163A-90 IN. 1 y la Carrera 4 Este # 163A-73 IN. 1, ubicadas hacia la parte baja del talud en comento, generando el colapso parcial de la cubierta y parte de los muros adyacentes a la zona de los desprendimientos, donde el material se depositó al interior de las viviendas en comento, afectando algunos muebles y enseres ubicados sobre las alcobas de dichas construcciones. Dicho talud presenta una altura cercana a los 3 m y longitud de 18 m, posiblemente realizado para la adecuación del terreno y posterior emplazamiento de las viviendas anteriormente mencionadas; además carece de medidas de estabilización y de sistemas para el manejo adecuado de las aguas de escorrentía superficial.

Finalmente dentro de las posibles causas que generaron el proceso de remoción en masa identificado, se resalta la falta de adecuadas medidas de estabilización y/o protección en el talud de corte evaluado, al igual que sistemas para el manejo de las aguas de escorrentía superficial y subsuperficial, todo esto combinado con las fuertes precipitaciones presentadas en el sector.

Fotografía No. 1. Vista hacia la parte alta del talud de corte, donde se originó el proceso de remoción en masa.

Fotografía No. 2. Se observa parte del material que impactó las viviendas emplazadas en la parte baja del talud evaluado.

- Al responsable o responsables de las viviendas emplazadas en los predios relacionados en la Tabla No. 3, mantener la evacuación preventiva y temporal de las mismas, hasta tanto garanticen condiciones de estabilidad en el talud de corte evaluado y de las viviendas afectadas.

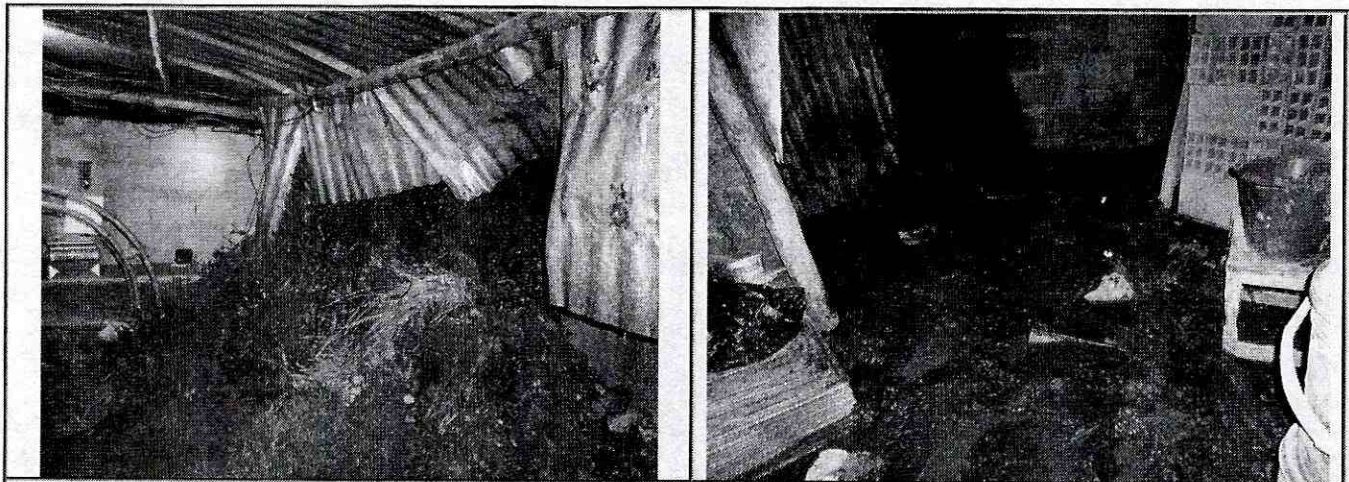
Fotografías No. 3 y 4. Vista al interior de la vivienda emplazada en el predio de la Carrera 4 Este # 163A-73 IN. 2, la cual presentó colapsos parciales debido al proceso de remoción en masa evidenciado.

| No. | NOMBRE DE LA PERSONA NOTIFICADA EN EL ACTA DE EVACUACIÓN | NOMBRE RESPONSABLE PREDIO DE ACUERDO AL ACTA DE EVACUACION | DIRECCIÓN CATASTRAL | P | A | N | DAÑOS EN PREDIOS |
|---|--|--|---|---|---|---|--|
| 4 | María del Carmen Romero | María del Carmen Romero | Carrera 4 Este # 163A-73 IN. 2 | 7 | 4 | 3 | Colapso parcial de los elementos de cerramiento perimetral y de cubierta aledaños al talud de corte. |

- En el caso de no existir restricciones y/o condicionamientos al uso del suelo para los predios de la Carrera 4 Este # 163A-73 IN. 2 y la Carrera 3 Este # 163A-90 IN. 1 del Sector Catastral Santa Cecilia Norte Rural en la localidad de Usaquén, se recomienda a los responsables de dichos predios implementar adecuadas medidas de estabilización en el talud de corte, realizado posiblemente para el emplazamiento de las viviendas, con el apoyo de personal idóneo, mediante la implementación de obras de protección geotécnica, las cuales deberán contar con sistemas de drenaje para la evacuación de las aguas superficiales y subsuperficiales, de acuerdo con la normatividad vigente para el sector, para lo cual se deben tramitar los permisos y licencias respectivos, con el fin de garantizar la estabilidad de los mismos.
