DIAGNÓSTICO TÉCNICO - DI No. 6132
SUBDIRECCIÓN DE EMERGENCIAS
COORDINACIÓN DE ASISTENCIA TECNICA
RADICADO FOPAE No. 2011ER18430
EVENTO SIRE No. 500296

DIRECCIÓN	Calle 81D Sur # 19-38	ÁREA DIRECTA	72 M ²		
BARRIO	Arabia	POBLACIÓN ATENDIDA	9		
UPZ	67 - Lucero	FAMILIAS	1	ADULTOS	4
LOCALIDAD	19 - Ciudad Bolívar	PREDIOS EVALUADOS	1		
CHIP	AAA0029EMCN	OFICIO REMISORIO	CR-14113

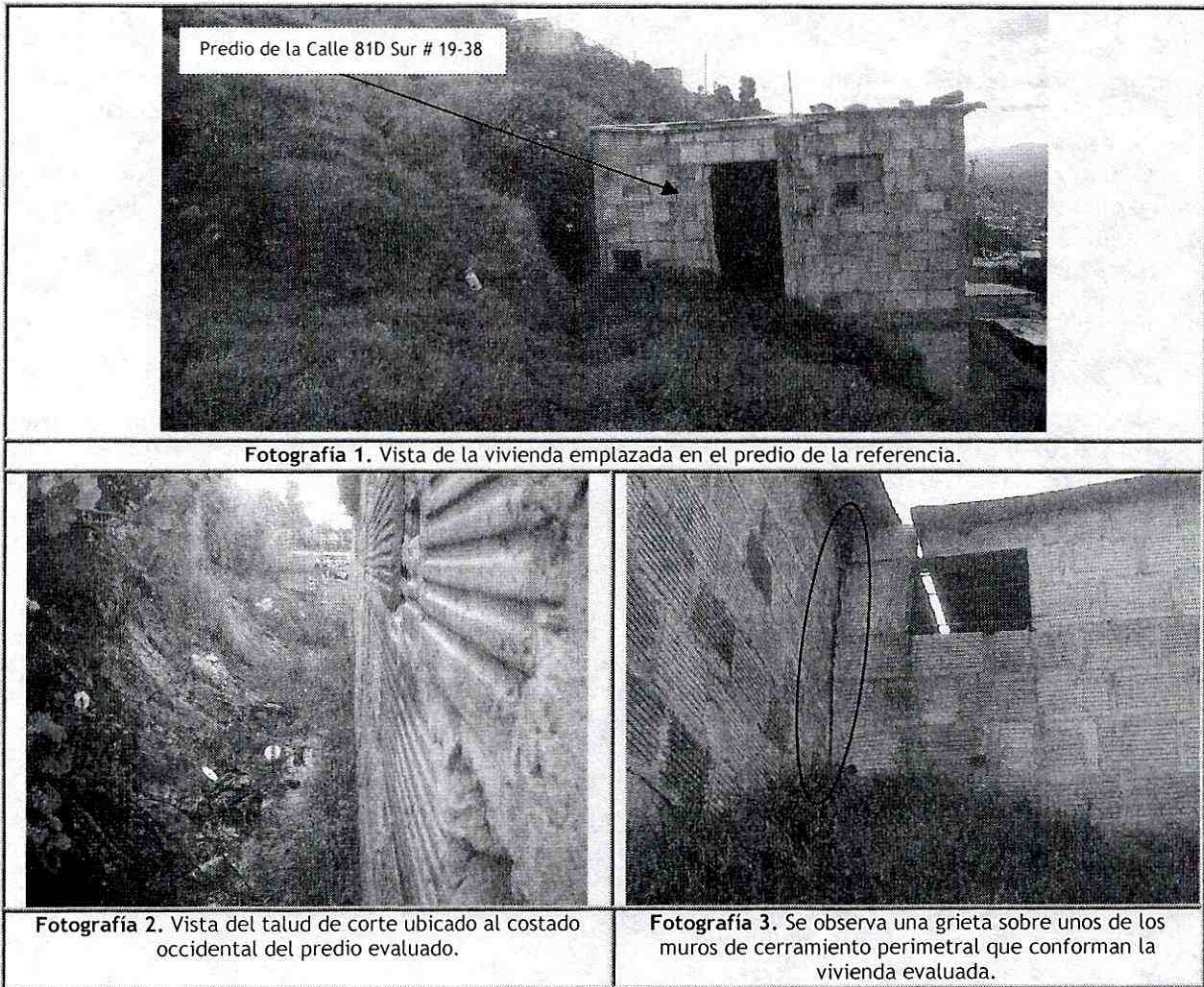
5. REGISTRO FOTOGRAFICO

Se identifican grietas con longitudes cercanas a los 3 m y aberturas de 3 cm, en los muros de cerramiento perimetral pertenecientes a la vivienda donde habita la señora Lucy Gutiérrez y su familia, situación posiblemente asociada al desconfinamiento del relleno conformado por suelo orgánico y residual, realizado de manera antrópica y antitécnica posiblemente para la adecuación del terreno y posterior emplazamiento de la vivienda mencionada, el cual carece de sistemas para el manejo de la escorrentía superficial y subsuperficial, y presenta como medida de estabilización un muro en piedra pegada, el cual al no ser una medida monolítica, pudiera no ser la apropiada para soportar los empujes ejercidos por el terreno.

Adicionalmente durante la inspección visual se observó un talud de corte, ubicado hacia el costado occidental del predio de la Calle 81D Sur # 19-38, con pendiente de tendencia vertical, altura aproximada a los 2 metros y longitud cercana a los 12 metros, el cual carece de medidas de estabilización y de sistemas para el manejo de la escorrentía superficial y subsuperficial, situación que beneficia la degradación de los materiales que lo conforman, haciéndolo susceptible a presentar desprendimientos de material que pudieran llegar a generar compromiso en la estabilidad y habitabilidad de la vivienda evaluada.

materiales utilizados para su construcción. Adicionalmente las construcciones evidencian presencia de humedades hacia el costado occidental del predio, debido posiblemente a la falta de sistemas para el manejo de la escorrentía superficial y subsuperficial.

- Evacuar definitivamente y continuar con el proceso de reasentamiento en prioridad técnica uno (1), el predio localizado en la Calle 81D Sur # 19-38 del barrio Arabia en la localidad de Ciudad Bolívar, habitado por la señora Lucy Gutiérrez Abello y su familia, debido al compromiso en el corto plazo en la estabilidad y habitabilidad de la vivienda.
