DIAGNÓSTICO TÉCNICO No. 6135
SUBDIRECCIÓN DE EMERGENCIAS
COORDINACIÓN DE ASISTENCIA TÉCNICA
RAD FOPAE 2012ER743

REMOCIÓN EN MASA

El sector donde se encuentra ubicado el Conjunto Residencial Canapro, con nomenclatura Carrera 20A # 172 - 30 de la localidad de Usaquén, de acuerdo con el Plano Normativo de Amenaza por Fenómenos de Remoción en Masa del Plan de Ordenamiento Territorial de Bogotá - POT (Decreto 190 de 2004, por el cual se compilan los decretos 619 de 2000 y 469 de 2003), no presenta Amenaza por Fenómenos de Remoción en Masa.

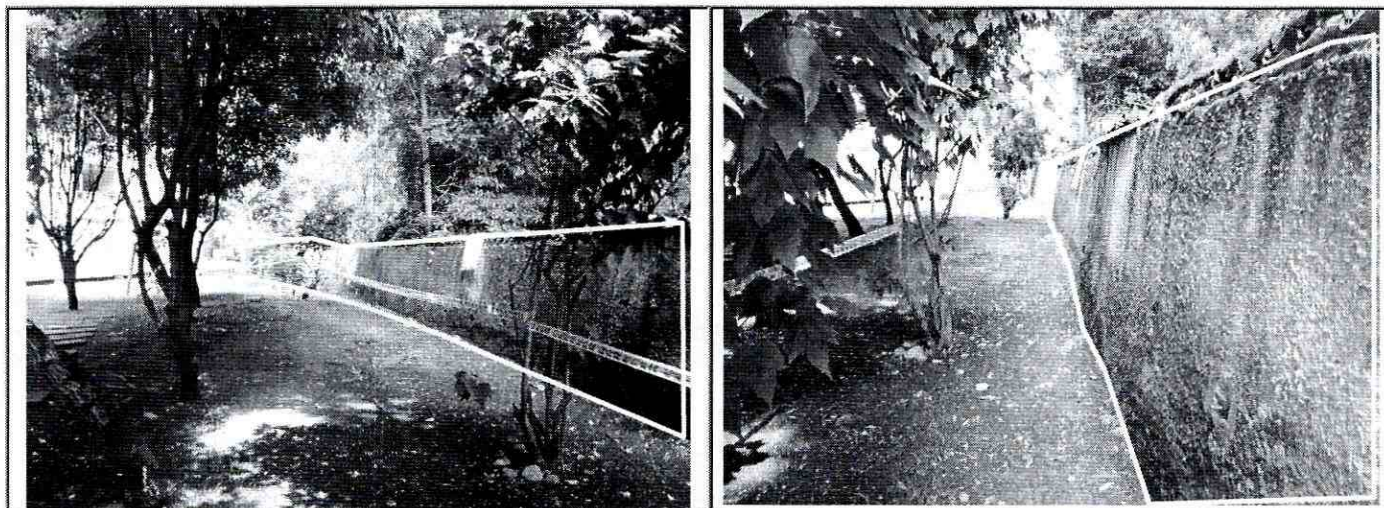
Se presentó pérdida de verticalidad en un muro divisorio, ubicado entre el predio de la Carrera 20A # 172-30 donde se encuentra emplazado el Conjunto Residencial Canapro y el predio de la Calle 170 # 19B-62. Dicho muro tiene una altura cercana a los 2 m y longitud aproximada a los 100 m; está construido en mampostería simple con recubrimiento en pañete de espesor cercano a los 1.5 cm y pintura.

Adicionalmente durante la inspección visual, se observó que el muro presenta deficiencias constructivas relacionadas con la falta de elementos de confinamiento y amarre tipo vigas y columnas, observando en algunos tramos del muro, fisuras y grietas longitudinales y transversales con aberturas cercanas a 2 cm y 1.5 m de longitud, además de algunos desprendimientos del pañete y separaciones hasta de 10 cm entre los tramos que conforman el muro evaluado. Dicha situación se encuentra posiblemente asociada a la edad de la construcción, a las deficiencias constructivas observadas, al igual que la presencia de asentamientos diferenciales, sin olvidar el alto grado de deterioro que presenta la estructura. De esta forma existe actualmente, compromiso en la estabilidad estructural del muro ante cargas normales de servicio y en la transitabilidad funcionamiento de las zonas verdes adyacentes al muro evaluado, pertenecientes al Conjunto Residencial Canapro ubicado en la Carrera 20A # 172-30 y al predio de la Calle 170 # 19B-62.

Fotografía 1 y 2. Vista del muro divisorio ubicado entre los predios de la Carrera 20A # 172-30 y la Calle 170 # 19B-62.

- A los responsables de las zonas verdes adyacentes al muro evaluado, pertenecientes al Conjunto Residencial Canapro ubicado en la Carrera 20A # 172-30 y al predio de la Calle 170 # 19B-62 de la localidad de Usaquén, mantener restringido el uso de dichas zonas, hasta tanto se garanticen condiciones de estabilidad, seguridad y funcionalidad de la zona evaluada.

- En el caso de no existir restricciones y/o condicionamientos al uso del suelo para el predio evaluado, se recomienda a la Alcaldía Local de Usaquén identificar el responsable de implementar acciones para el mantenimiento, reforzamiento y/o mejoramiento de la calidad de la construcción del muro divisorio evaluado, el cual está ubicado entre el predio de la Carrera 20A # 172-30 donde se encuentra emplazado el Conjunto Residencial Canapro y el predio de la Calle 170 # 19B-62, con el apoyo de personal idóneo, garantizando el cumplimiento de la normatividad vigente y tramitando los permisos y licencias respectivos.

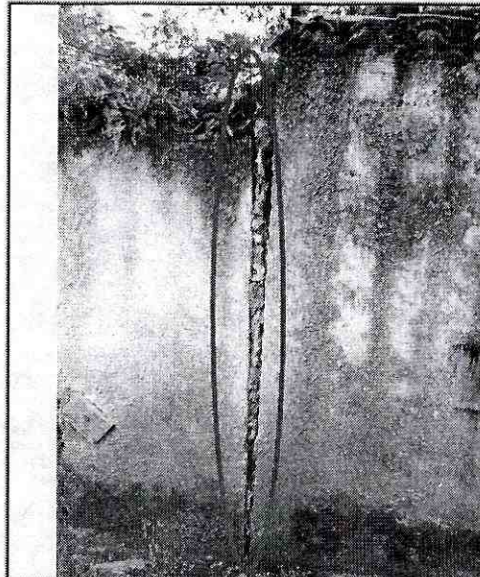
Fotografía 3. Se observa la separación entre dos tramos que conforman el muro evaluado.

#	DIRECCIÓN	RESPONSABLE	P	A	N	DAÑOS EN EDIFICACIÓN
1	Carrera 20A # 172 - 30 , Calle 170 # 19B-62	-----	1480	740	740	Se observó pérdida de la verticalidad de un muro divisorio ubicado entre los predios de la Carrera 20A # 172 - 30 donde está emplazado el Conjunto Residencial Canapro y el predio de la Calle 170 # 19B-62, observando fisuras y grietas de aberturas cercanas a los 2 cm y separaciones de hasta 10 cm entre tramos que conforman el muro evaluado.

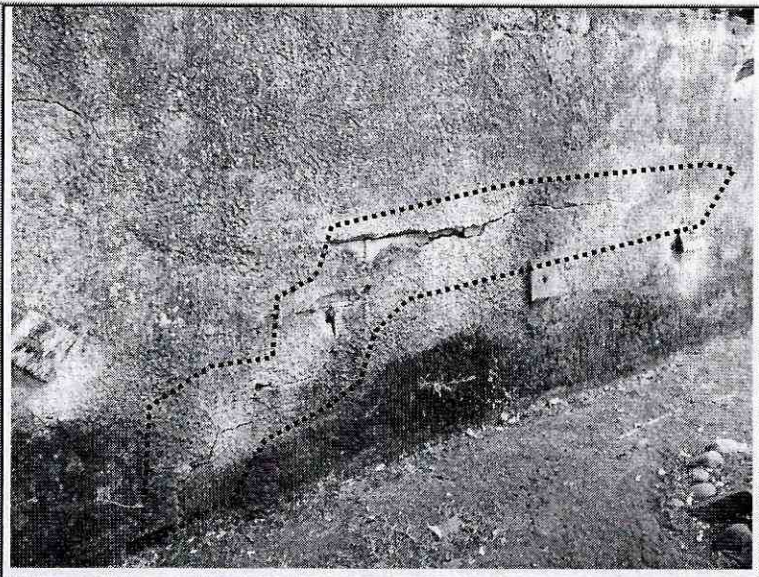
Fotografía 4. Se observan fisuras sobre el muro evaluado.
