**DIAGNÓSTICO TÉCNICO No. DI-6143**  
**SUBDIRECCIÓN DE EMERGENCIAS**  
**COORDINACIÓN DE ASISTENCIA TÉCNICA**  
**(Evento 439649)**

<b>DIRECCIÓN:</b>	Calle 81 F Sur # 19 - 74	<b>ÁREA DIRECTA:</b>	300m <sup>2</sup>		
<b>BARRIO:</b>	Arabia	<b>POBLACIÓN ATENDIDA:</b>	19		
<b>UPZ:</b>	67 Lucero	<b>FAMILIAS</b>	3	<b>ADULTOS</b>	11
<b>LOCALIDAD:</b>	19 Ciudad Bolívar	<b>PREDIOS EVALUADOS</b>	3	<b>NIÑOS</b>	8
<b>CHIP</b>	AAA0029EXFT	<b>DOCUMENTO REMISORIO</b>	CR-14792

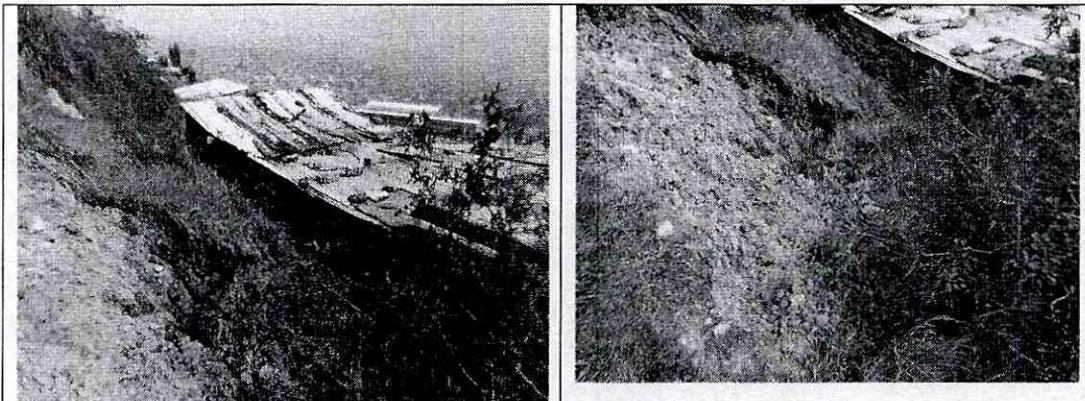
Fotos 1 y 2. Se observa el proceso local de remoción de masa sobre el talud de corte existente en el costado occidental del predio de la calle 81D Sur # 19-22 y que está afectando la estructura de la vivienda allí emplazada.

- Evacuar definitivamente y continuar con prioridad técnica uno (1) en el Programa de Reasentamiento de Familias Ubicadas en Zonas de Alto Riesgo No Mitigable, el predio de la Calle 81D Sur # 19-22, en el barrio Arabia de la Localidad Ciudad Bolívar, donde habita el señor Eufracio Peña y su familia. Lo anterior teniendo en cuenta el compromiso actual de habitabilidad y estabilidad del predio, y las recomendaciones del DI-5484, documento base de inclusión del predio al Programa de Reasentamiento de Familias ubicadas en Zonas de Alto Riesgo No Mitigable.

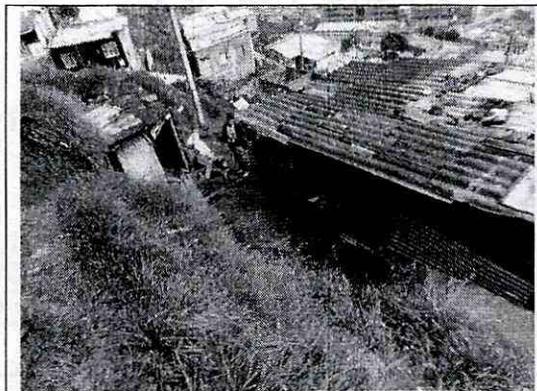
Fotos 2. Se observa el proceso local de remoción de

masa en el predio de la calle 81F Sur # 19-74.

- Evacuar definitivamente y continuar con prioridad técnica uno (1) en el Programa de Reasentamiento de Familias Ubicadas en Zonas de Alto Riesgo No Mitigable, el predio de la Calle 81 F Sur # 19-74, en el barrio Arabia de la Localidad Ciudad Bolívar, donde habita la señora Ana Cecilia Monguí Hernández. Lo anterior teniendo en cuenta el compromiso actual de habitabilidad y estabilidad del predio, y las recomendaciones del DI-5484, documento base de inclusión del predio al Programa de Reasentamiento de Familias ubicadas en Zonas de Alto Riesgo No Mitigable.
