**DIAGNÓSTICO TÉCNICO No. DI-6093**  
**SUBDIRECCIÓN DE EMERGENCIAS**  
**COORDINACIÓN DE ASISTENCIA TÉCNICA**  
**EVENTO No. 401028**

DIRECCIÓN:	Diagonal 73 A Sur # 18M-17	ÁREA DIRECTA:	300 m <sup>2</sup>		
BARRIO:	Vista Hermosa	POBLACIÓN ATENDIDA:	2		
UPZ:	67 Lucero	FAMILIAS	1	ADULTOS	2
LOCALIDAD:	19-Ciudad Bolívar	PREDIOS EVALUADOS	1	NIÑOS	0
CHIP:	AAA0171WTLW	DOCUMENTO REMISORIO	CR-14830

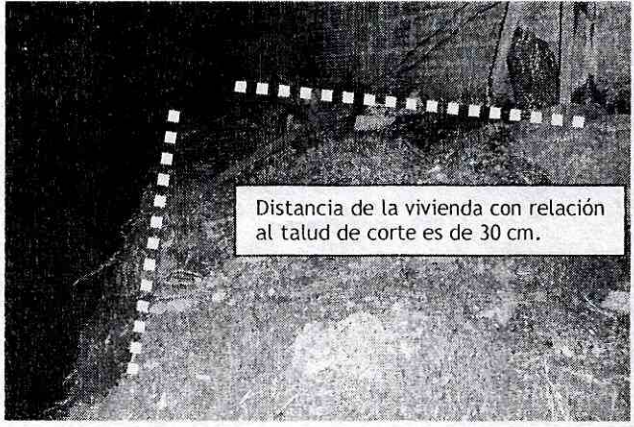
En el predio de la Diagonal 73 A Sur # 18M-17 de acuerdo a la inspección visual se identificaron dos unidades habitacionales independientes la primera localizada hacia la parte alta del talud de corte, que corresponde a una vivienda de un (1) nivel construida de acuerdo a la inspección visual en mampostería simple y cubierta liviana en tejas de zinc, en la que se evidencian deficiencias constructivas relacionadas con la falta de elementos de confinamiento del tipo vigas y columnas, debido a que el talud de corte se localiza a una distancia horizontal de aproximadamente 30cm de los cimientos de la vivienda (unidad habitacional 1) parte alta y a que dicho talud presenta desprendimientos de material y se evidencian fisuras de tracción en terreno

es posible que en el corto plazo se presenten nuevos desprendimientos de material que comprometan la habitabilidad y estabilidad estructural de dicha vivienda por lo que se recomienda la evacuación temporal y preventiva hasta tanto se garanticen condiciones de estabilidad en el talud de corte evaluado.

Entre las posibles causas que generaron las afectaciones anteriormente descritas en el talud de corte, están la falta de obras de estabilización y/o contención, la falta de medidas para el manejo de las aguas de escorrentía superficial y subsuperficial y las altas precipitaciones presentes en el sector.

<p style="text-align: center;">Distancia de la vivienda con relación al talud de corte es de 30 cm.</p>

<p>Foto 1. Cercanía del talud de corte a los muros perimetrales costado oriental de la vivienda parte alta.</p>	<p>Foto 2. Ubicación de la segunda unidad habitacional ubicada hacia la parte baja del talud de corte, que al momento se encuentra en proceso de construcción.</p>

- ✓ Al responsable y/o responsables del predio ubicado en la Diagonal 73 A Sur # 18M-17 Barrio Vista Hermosa de la Localidad de Ciudad Bolívar, mantener la evacuación temporal y preventiva de la vivienda emplazada parte alta del predio (unidad habitacional 1), hasta tanto se garanticen las condiciones de estabilidad en el talud de corte localizado al costado oriental y que fue realizado posiblemente para la adecuación del terreno y posterior emplazamiento de la vivienda (unidad habitacional 2) parte baja, la cual está en proceso de construcción.
