<b>DIAGNÓSTICO TÉCNICO</b>	Código:	GAR- FT - 03
		Versión:	01
		Código documental:

**DIAGNÓSTICO TÉCNICO No. DI-6094**  
**SUBDIRECCIÓN DE EMERGENCIAS**  
**COORDINACIÓN DE ASISTENCIA TÉCNICA**  
**EVENTOS No 315103 - 419482**

REMOCIÓN EN MASA      
 INUNDACIÓN      
 ESTRUCTURAL

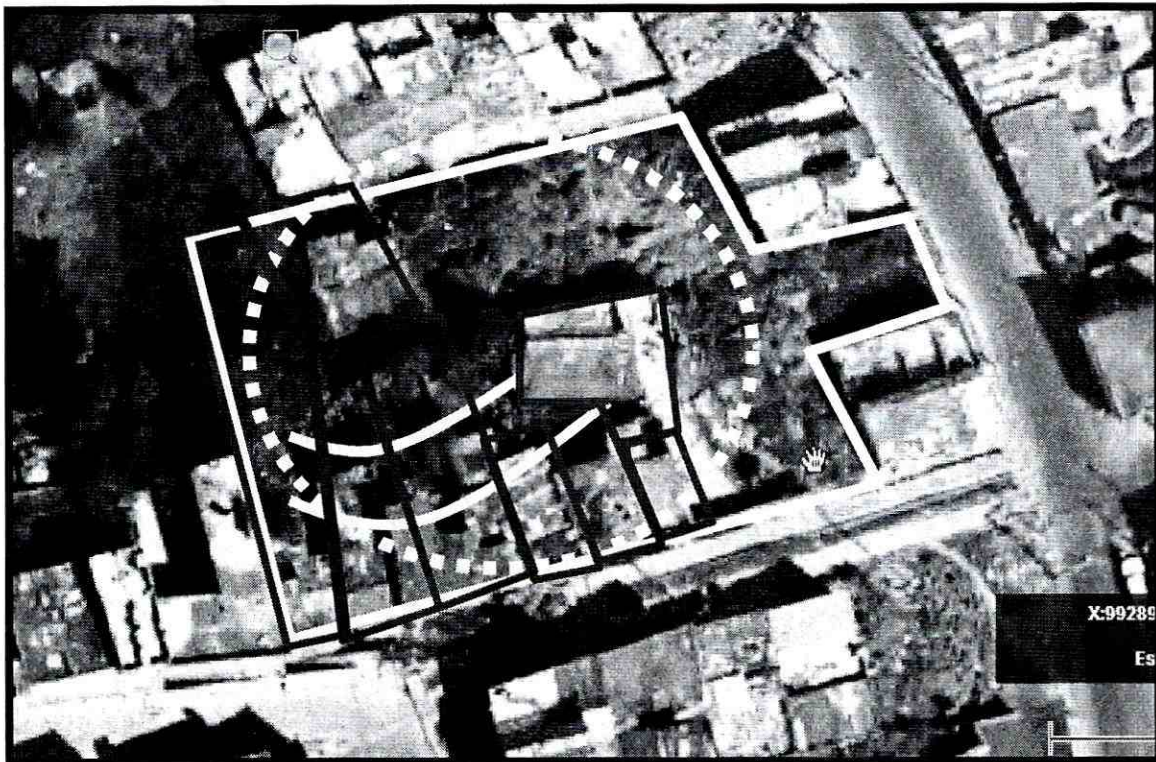
Figura 1. Aerofotografía del sector donde se localizan los predios evaluados y delimitación del polígono de afectación debido al proceso de remoción en masa identificado.

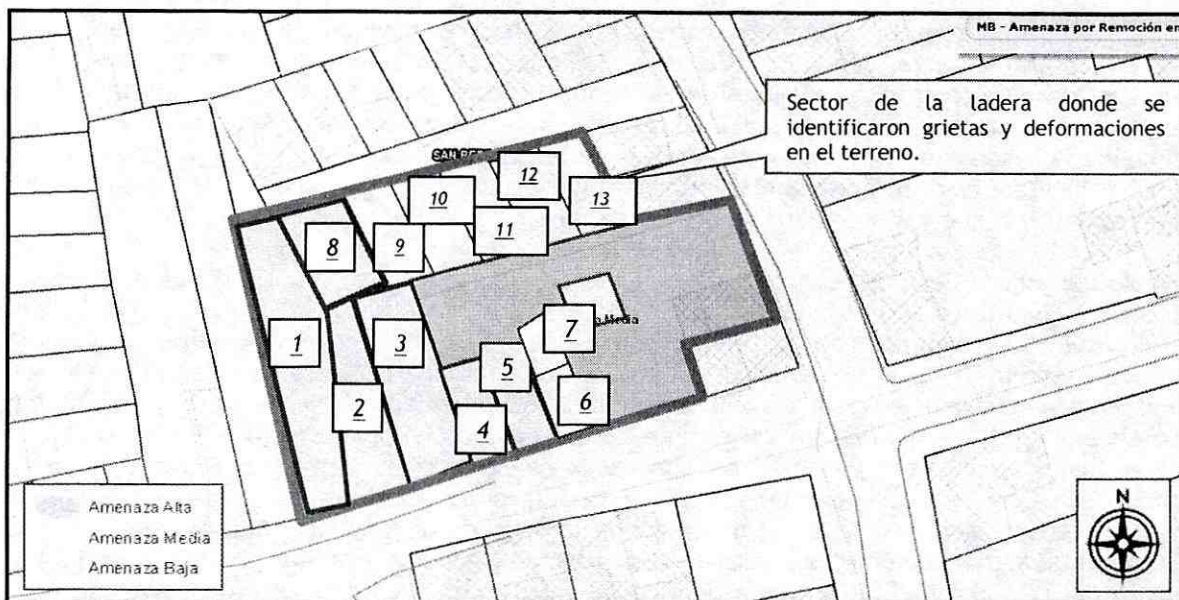
Figura 2. Condición de Amenaza por fenómenos de remoción en masa e identificación de los predios ubicados dentro del polígono de afectación por el proceso de remoción en masa identificado, para el sector evaluado en el barrio San Pedro.

- ✓ Se recomienda no urbanizar, ni construir en los predios que se listan en la Tabla No. 4, los cuales se encuentran localizados e identificados en el polígono de la Figura 2, que corresponden a lotes vacíos y que por su estado actual, su uso urbano debe quedar restringido y destinar los predios como suelo de protección por riesgo, en cumplimiento del artículo 145 del Decreto 190 de 2004 (POT), teniendo en cuenta la alta amenaza que presentan ante la ocurrencia de nuevos procesos de remoción en masa tipo flujos de lodos, así como también por avances en los procesos de remoción en masa existentes en el sector objeto de evaluación, comprendido en el polígono delimitado en este documento, y el cual se encuentra en el barrio San Pedro de la Localidad San Cristóbal.

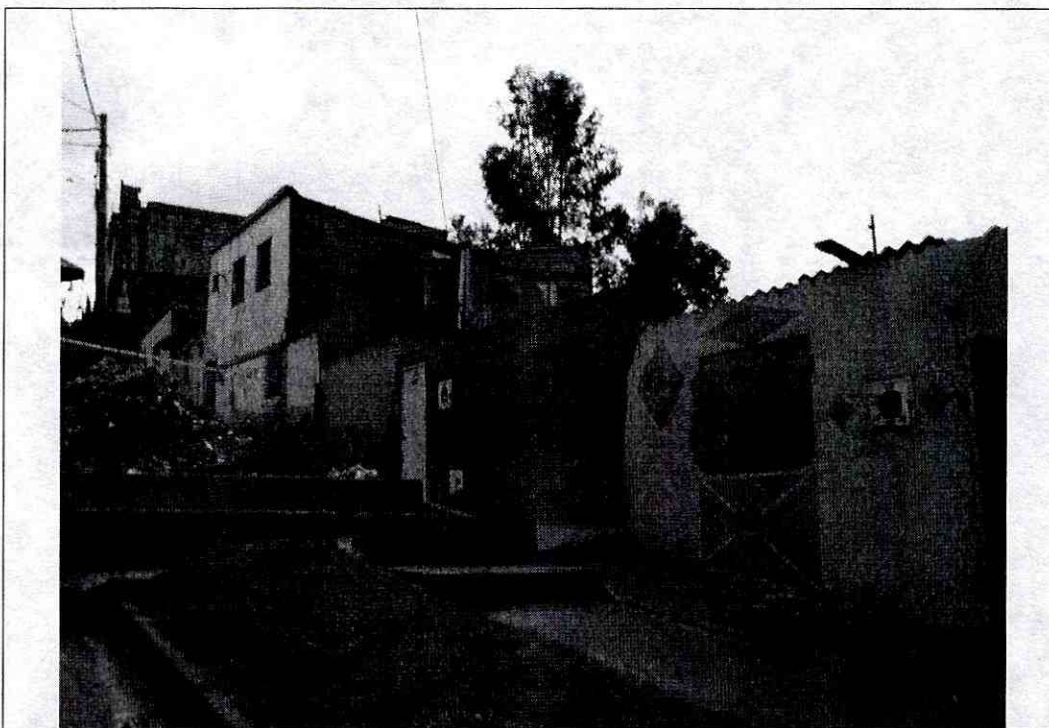
Foto 1. Localización general de las viviendas evaluadas y afectadas por el proceso de remoción en masa presente en la ladera.

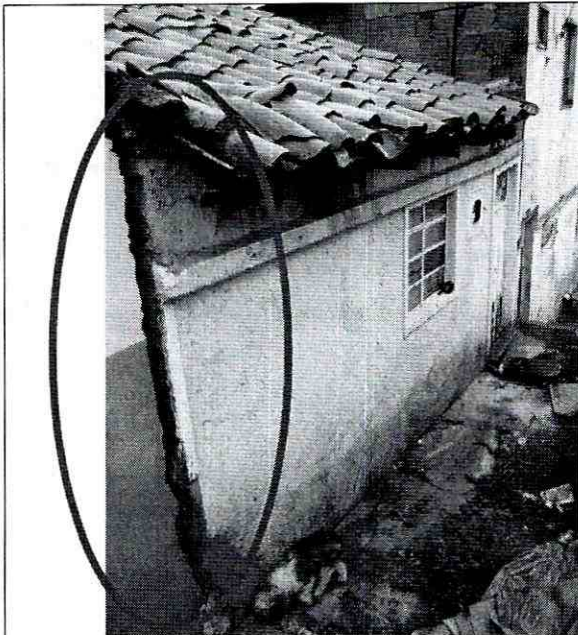
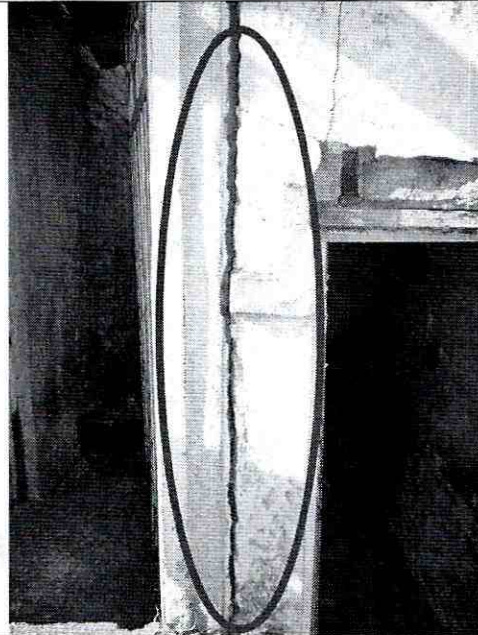
Foto 2 y 3. Se observa las grietas que se formaron entre vivienda y vivienda y la inclinación que están sufriendo por el proceso de remoción en masa identificado

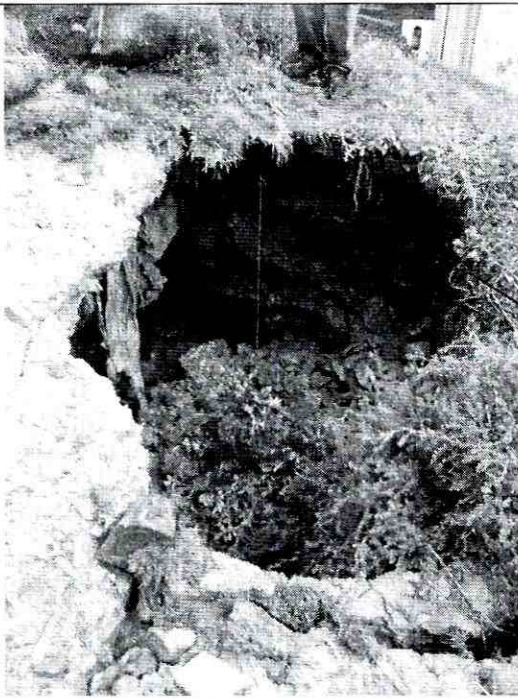
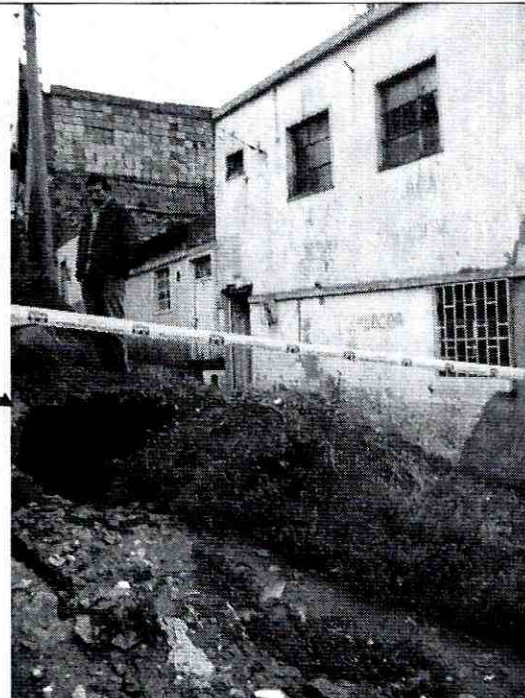
Foto 4 y 5. Hundimiento del terreno que generó un hueco muy cerca de las viviendas y que aumento la inestabilidad del sector.

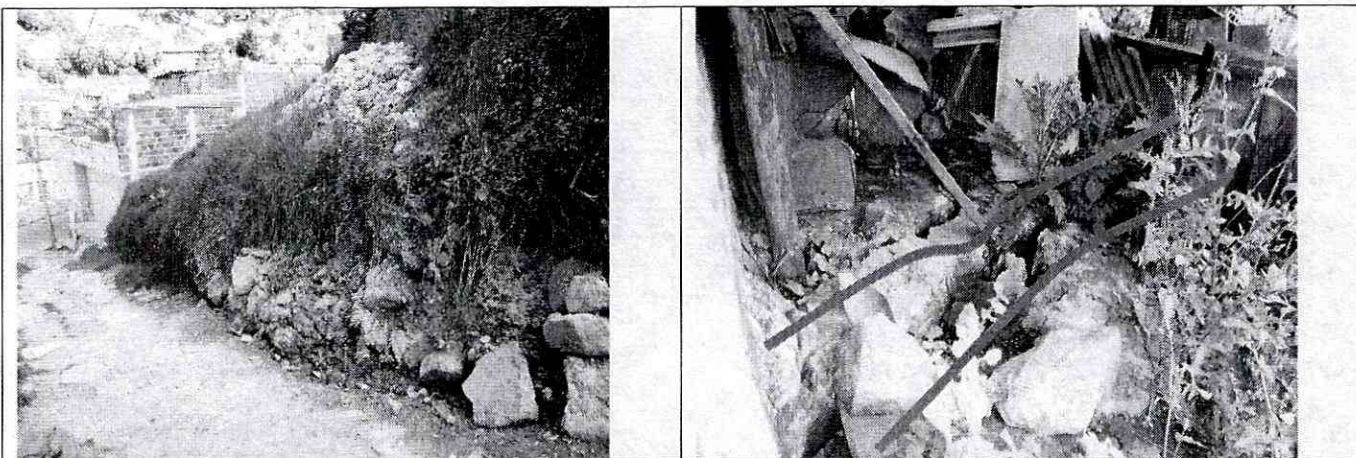
Foto 6 y 7. En la Fotografía 6 se aprecia la inestabilidad del material y lo que se ha movilizado hacia el sendero peatonal correspondiente a la diagonal 29

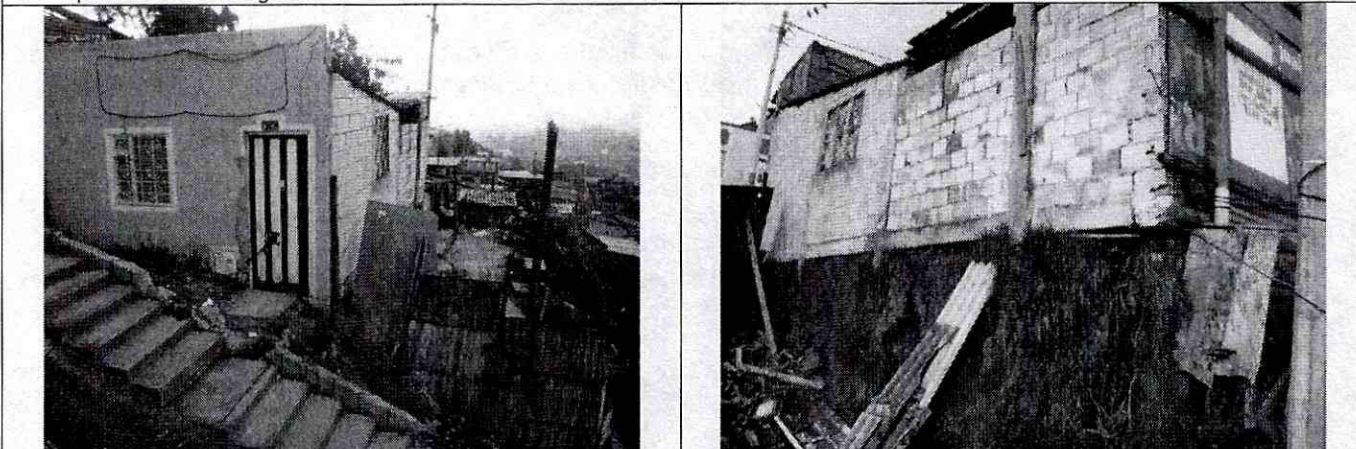
El día 26 de noviembre de 2011 en atención al evento de emergencia SIRE No.419482 se realizó inspección visual y análisis cualitativo a los predios ubicados en la Diagonal 28 Sur No. 7-84 Este y Diagonal 28 Sur No. 7-36 Este, los cuales se emplazan en un terreno con pendiente de 30° aproximadamente. El primer predio corresponde a una vivienda de un nivel que se encuentra construida con estructura en concreto reforzado (Columnas, vigas), cubierta en teja de zinc apoyada sobre entramado de madera, losa de contrapiso en concreto simple. El terreno presenta taludes de corte realizados probablemente para la adecuación del predio, los cuales no cuentan con medidas adecuadas de protección, contención y manejo de aguas de escorrentía superficial y subsuperficial, situación que favorece la degradación de los materiales que conforman el terreno donde se encuentra construida la vivienda en comento. Al momento de la visita la vivienda presentaba grietas en muros y losas de contrapiso de 8 cm de abertura y 2 m de longitud, el muro de cerramiento del costado oriental presenta pérdida de verticalidad y posibilidad de colapso hacia el predio vecino correspondiente a un lote vacío que sirve de ingreso al predio de la Diagonal 28 Sur No. 7-36 Este. El segundo predio, corresponde a una vivienda de un nivel de construida con material de recuperación el cual colinda con el costado norte del predio de la Diagonal 28 Sur No. 7-84 Este, hacia el costado norte, a una distancia de 2 m aproximadamente de la vivienda se presenta un fenómeno de remoción en masa tipo reptación, el cual abarca un área de 1800 m<sup>2</sup> aproximadamente y volumen de material movilizado de 200 m<sup>3</sup> aproximadamente, el cual se depositó en el costado sur de la Diagonal 27 sur. En dicho costado de la vía se encuentra un poste de la empresa ETB el cual presenta pérdida de verticalidad y tiene posibilidad de colapso (Ver fotos 8, 9 ,10 y 11).

Foto 8 y 9. En la Fotografía 6 se aprecia la vivienda emplazada en el predio de la Diagonal 28 Sur No. 8-74 Este, la cual hacia el costado norte el muro de cerramiento con fisuras de 8 cm y 2 m de longitud.

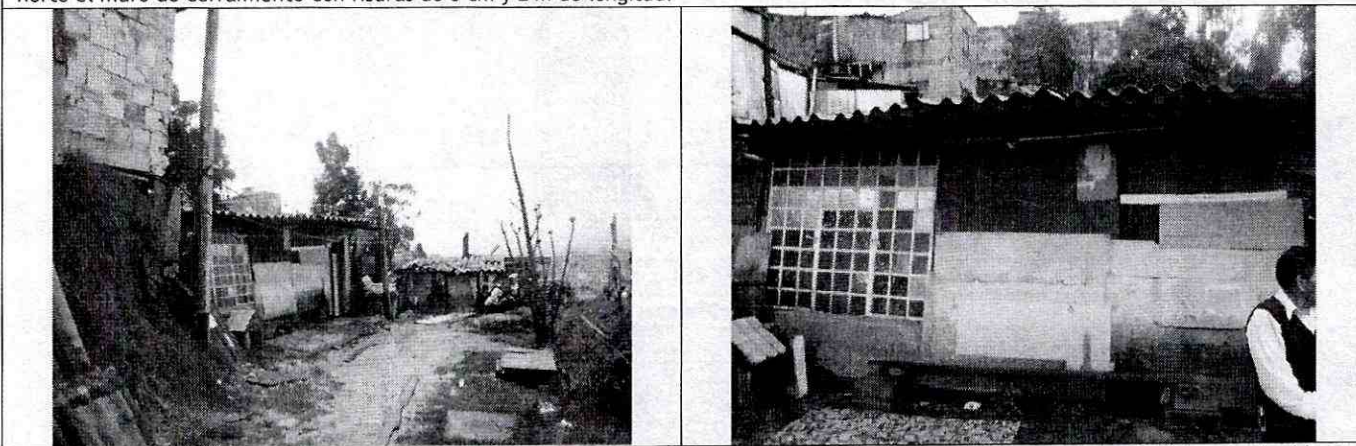
Foto 10 y 11. En la Fotografía 6 se observa la vivienda emplazada en el predio de la Diagonal 28 Sur No. 7 A - 36 Este, construida en material de recuperación.
