DIAGNÓSTICO TÉCNICO DI- 6102
SUBDIRECCIÓN DE EMERGENCIAS
COORDINACIÓN DE ASISTENCIA TÉCNICA
EVENTO No. 388536

DIRECCIÓN:	Carrera 20 No. 70N-15 Sur Carrera 20 No. 70N-09 Sur	AREA DIRECTA:	150 m2				
BARRIO:	Villas del Progreso	POBLACIÓN ATENDIDA:	80				
UPZ:	67 - Lucero	FAMILIAS	20	ADULTOS	55	NIÑOS	25
LOCALIDAD:	19 - Ciudad Bolívar	PREDIOS EVALUADOS	1				
CHIP	AAA0028AHDE	DOCUMENTO REMISORIO	CR - 14229

REMOCIÓN EN MASA

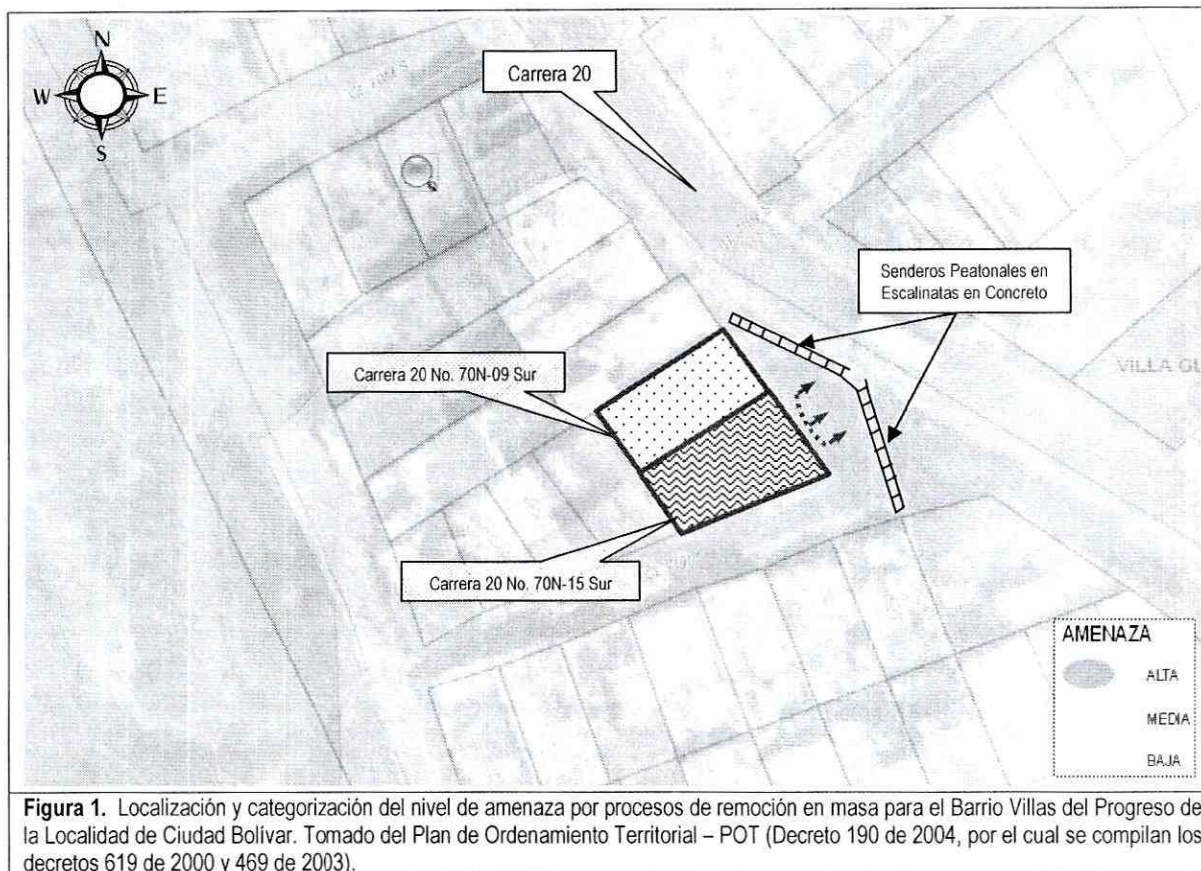
De acuerdo con el Plano Normativo de Amenaza por Remoción en Masa del Plan de Ordenamiento Territorial de Bogotá - POT (Decreto 190 de 2004, por el cual se compilan los decretos 619 de 2000 y 469 de 2003), el sector donde se localizan los predios con nomenclatura Carrera 20 No. 70N-15 Sur y Carrera 20 No. 70N-09 Sur, se encuentran en una zona de amenaza media por procesos de remoción en masa. (Ver Figura 1)

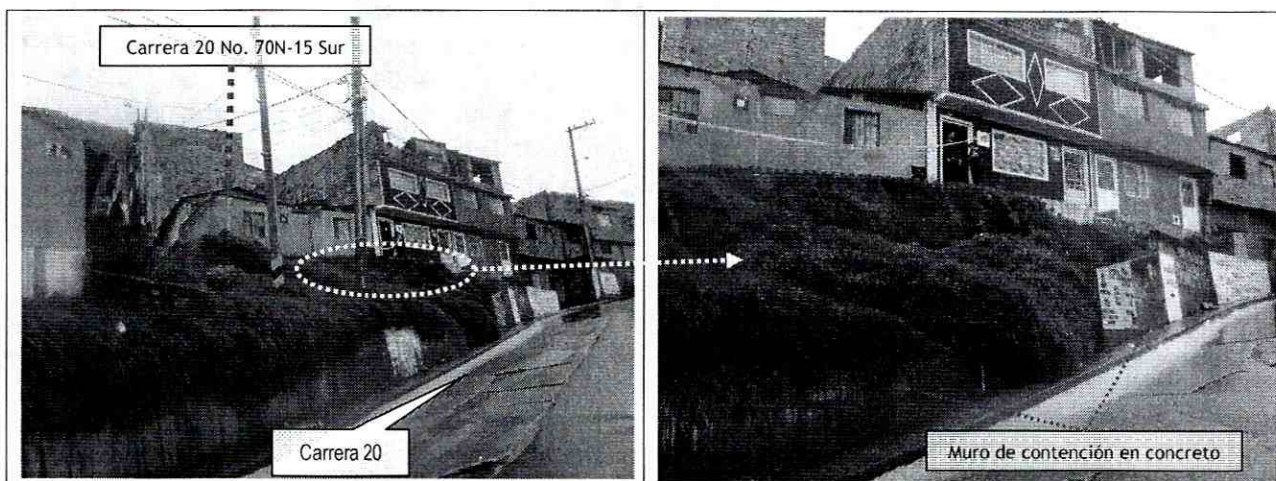
Se presentó un proceso de remoción en masa de carácter local del tipo rotacional, el cual afectó un talud de corte que posiblemente fue realizado para la construcción de la vía correspondiente a la Carrera 20 entre la Calle 70N Sur y la Calle 70P Sur. Talud que cuenta con una altura que oscila entre 1,5 m en sus extremos y 3 m en su parte central, con longitud aproximada de 22m, pendiente cercana a los 40 grados y el cual cuenta con medida de estabilización en sus extremos conformada por un muro de contención en concreto aparentemente reforzado, de espesor cercano a los 20 cm y con alturas variables entre 1m y 1,5m. A la altura del predio con nomenclatura Carrera 20 No. 70N-15 Sur, sobre la Carrera 20 se localiza el punto de acceso a dos senderos peatonales en escalinatas de concreto de ancho aproximado 1 m y longitudes que varían entre 9 m y 10 m; uno de ellos comunica hacia el costado Nor-Occidental con el predio de la Carrera 20 No. 70N-03 Sur, y el otro comunica hacia el costado Sur-Oriental con la Calle 70P Sur. Se destaca de igual forma, que para el emplazamiento de dichos senderos, se realizaron cortes de manera antitécnica y no se emplearon obras de contención, ni sistemas para el drenaje superficial ni sub-superficial, y dada la alta saturación del terreno se generó el desprendimiento de aproximadamente 20 m³ de suelo residual y orgánico, que fue depositado en las escalinatas en concreto de los dos senderos peatonales y la zona de acceso a los mismos, comprometiendo su funcionalidad y transitabilidad.

Dentro de las posibles causas que generaron el proceso de inestabilidad en el talud de corte, se encuentran la falta de medidas para la estabilización en los cortes realizados para el emplazamiento de los dos senderos peatonales, la ausencia de sistemas de drenaje para la evacuación de las aguas superficiales y/o sub-superficiales y la intervención anti-técnica, todo esto combinado con las intensas lluvias registradas en el sector y las aguas de escorrentía del predio con nomenclatura Carrera 20 No. 70N-15, las cuales pudieren ser vertidas al talud en comento.

Fotos 1 y 2. Vista panorámica del talud de corte, donde se presentó el proceso de remoción en masa de carácter local a la altura del predio con nomenclatura Carrera 20 Sur No. 70N-15 Sur, que de acuerdo a lo observado, involucra un volumen aproximado de 15 m³, que fueron depositados en las escalinatas en concreto comprometiendo su funcionalidad y transitabilidad. De igual forma se evidencia un muro de contención en concreto a lo largo del talud de corte.

- A la Alcaldía Local de Ciudad Bolívar, mantener la restricción de los dos senderos peatonales en escalinatas de concreto, localizados hacia el costado Nor-Oriental del predio con nomenclatura Carrera 20 No. 70N-15, del Barrio VILLAS DEL PROGRESO de la localidad de Ciudad Bolívar, hasta tanto se garanticen las condiciones de funcionalidad y transitabilidad, mediante la implementación de las medidas de estabilización y protección para el talud de corte realizado para el emplazamiento de los dos senderos peatonales en comento.

- A la Alcaldía Local de Ciudad Bolívar, desde su competencia, adelantar las acciones administrativas para identificar al responsable y/o responsables de implementar las medidas necesarias que permitan estabilizar el talud de corte realizado para el emplazamiento de los dos senderos peatonales localizados hacia el costado Nor-Oriental del predio con nomenclatura Carrera 20 No. 70N-15, del Barrio VILLAS DEL PROGRESO de la localidad de Ciudad Bolívar, y de implementar las medidas adecuadas para el manejo de las aguas de escorrentía, para lo cual es necesario contar con el apoyo de personal idóneo; quien deberá determinar el tipo de obra a implementar, garantizando que se cumplan los requerimientos establecidos por la norma vigente y tramitando los permisos y licencias respectivos, a fin de garantizar la funcionalidad y transitabilidad de los dos senderos peatonales en comento.

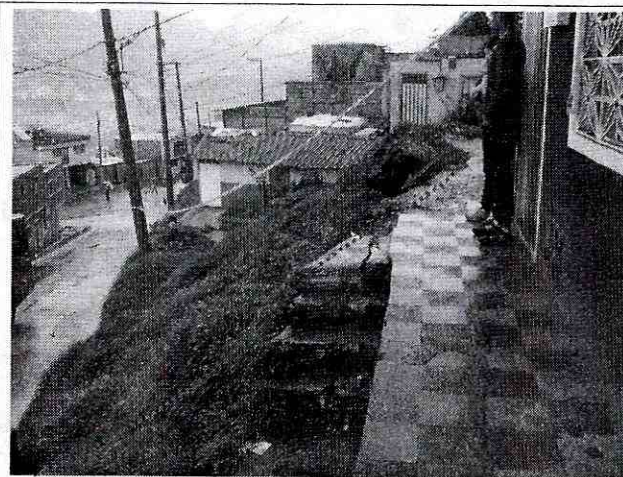
En la parte alta del talud de corte evaluado, a una distancia aproximada de 1 metro del escarpe del proceso de remoción en masa identificado, se emplaza la vivienda del predio con nomenclatura Carrera 20 No. 70N-15, donde habita el señor Bernardino Cárdenas; vivienda que según lo observado está construida en mampostería simple en bloque de arcilla, con placa de contrapiso en concreto, y cubierta en tejas de fibro-cemento sostenidas por entramados en madera y que a su vez descansan sobre los muros perimetrales de la edificación. Dicha construcción evidencia agrietamiento de tendencia vertical en uno de los muros de cerramiento del costado Sur-Oriental de la misma, con abertura cercana a los 7 mm y longitud aproximada de 1,5 m; daños que según lo observado posiblemente están asociadas a los asentamientos que ha tenido la estructura desde su construcción, además de las deficiencias constructivas relacionadas principalmente con la carencia de adecuados elementos estructurales de confinamiento y amarre tipo vigas y columnas. Adicionalmente, se pudo evidenciar en el predio en comento, que las aguas de escorrentía superficial, son vertidas directamente al talud de corte en mención, lo que genera una degradación acelerada de las condiciones de estabilidad del mismo.

Foto 3. Vista de la parte alta del talud de corte, donde se observa que el escarpe del proceso de remoción en masa identificado, se localiza en el sendero peatonal a la altura del predio con nomenclatura Carrera 20 No. 70N-15 Sur del Barrio Villas del Progreso de la Localidad de Ciudad Bolívar.

- A la Alcaldía local de Ciudad Bolívar y a los habitantes del sector, realizar un monitoreo frecuente al talud de corte localizado hacia el costado Nor-Oriental del predio con nomenclatura Carrera 20 No. 70N-15 del Barrio VILLAS DEL PROGRESO de la Localidad de Ciudad Bolívar; lo anterior para prevenir y/o determinar posibles afectaciones que se puedan presentar en las viviendas y demás equipamientos públicos y privados aledaños a la zona donde se pueden llegar a presentar nuevos desprendimientos de material ante un avance retrogresivo del proceso de remoción en masa de carácter local identificado, e informar al FOPAE si se presentan cambios importantes que alteren o modifiquen su estabilidad.

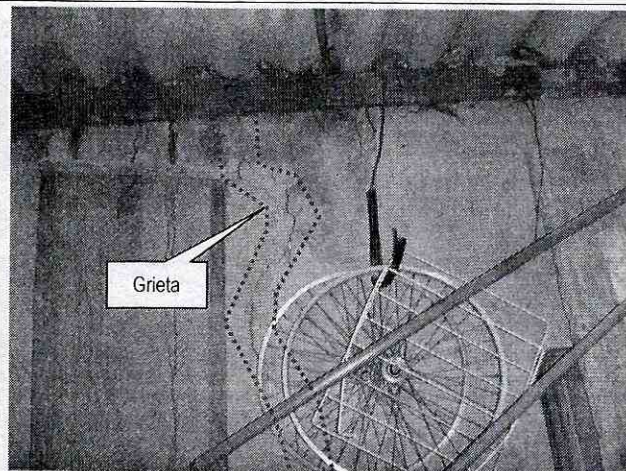
De igual forma, en la parte alta del talud de corte evaluado, hacia el costado Nor-Occidental del proceso de remoción en masa identificado, y a una distancia aproximada de 2 metros se emplaza la vivienda del predio con nomenclatura Carrera 20 No. 70N-09, donde habita el señor Rosendo Vásquez y su familia; vivienda que según lo observado corresponde a una edificación de dos niveles, construida en mampostería parcialmente confinada con placas de entrepiso en concreto reforzado y con cierre de cubierta en placa de concreto. Según la inspección visual realizada a la vivienda en comento, se evidenció que no presenta fisuras, deformaciones u otro tipo de daño que indiquen compromiso en su estabilidad estructural en el corto plazo bajo cargas normales de servicio, sin embargo es evidente en dicha edificación las deficiencias constructivas relacionadas principalmente con la carencia de adecuados elementos estructurales de confinamiento y amarre tipo vigas y columnas.

Foto 4. Se observa una grieta de tendencia vertical en el muro de cerramiento de la vivienda emplazada en el predio con nomenclatura Carrera 20 No.70N-15 Sur, del Barrio Villas del Progreso de la Localidad de Ciudad Bolívar.

- En el caso de no existir restricciones y/o condicionamientos al uso del suelo para los predios con nomenclatura Carrera 20 No. 70N-15 y Carrera 20 No. 70N-09 del Barrio VILLAS DEL PROGRESO de la localidad de Ciudad Bolívar, se recomienda al responsable y/o responsables de los mismos implementar acciones para el mantenimiento, reforzamiento y mejoramiento de la calidad de las viviendas, donde se incluyan todos los taludes de corte y/o relleno realizados para la adecuación del predio; acciones que deberán desarrollarse con el apoyo de personal idóneo, garantizando que se cumplan los requerimientos establecidos en el Decreto No. 926 del 19 de marzo de 2010 y el Decreto 92 del 17 de Enero del 2011, Reglamento Colombiano de Construcción Sismo Resistente NSR-10, de acuerdo con la normatividad vigente para el barrio, para lo cual se deben tramitar los permisos y licencias respectivos. Esto con el propósito de garantizar durante la vida útil del inmueble, las condiciones adecuadas para su uso.

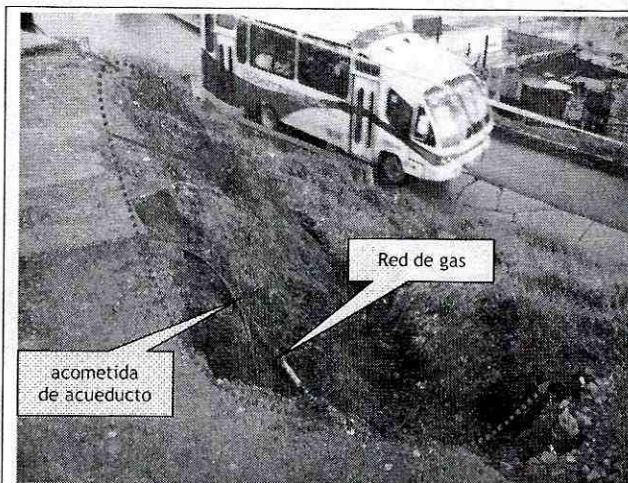
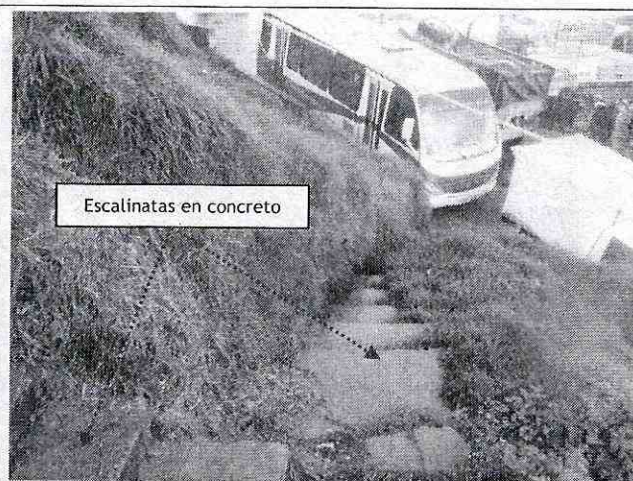
Adicionalmente, dicho proceso dejó descubierta la red de gas Natural de diámetro aproximado a $\Phi \approx 1/2"$ y la manguera PF+UAD de diámetro $\Phi \approx 1/2"$ correspondiente a la acometida de acueducto del predio con nomenclatura Carrera 20 No. 70N-15, sin evidenciarse ninguna afectación en las mismas.

De no implementarse las medidas para la estabilidad del talud de corte evaluado e implementar las medidas para el manejo de las aguas de escorrentía y aguas servidas que pudieren ser vertidas al talud, se puede presentar un avance retrogresivo del proceso de remoción en masa identificado, se podría generar la ruptura la red de gas Natural de diámetro aproximado a $\Phi=1/2''$ y la manguera PF+UAD de diámetro $\Phi=1/2''$ correspondiente a la acometida de acueducto del predio con nomenclatura Carrera 20 No. 70N-15 Sur.

Fotos 5 y 6. Vista del proceso del remoción en masa en masa, el cual en su superficie de falla dejó expuesta la red de gas de diámetro aproximado $\Phi \frac{1}{2}$ ” y la acometida de acueducto del predio con nomenclatura Carrera 20 No. 70N-15. Adicionalmente, se puede evidenciar que el material movilizado, se depositó en los dos senderos peatonales en escalínatas en concreto que conducen desde la Carrera 20 hacia las viviendas emplazadas en la parte alta del talud de corte donde se presentó dicho proceso.

- A la Empresa de Acueducto y Alcantarillado de Bogotá - EAAB, desde su competencia adelantar las acciones administrativas tendientes a realizar la verificación y/o mantenimiento de la acometida de acueducto del predio con nomenclatura Carrera 20 No. 70N-15 del Barrio VILLAS DEL PROGRESO

de la Localidad de Ciudad Bolívar, con el fin de garantizar el adecuado funcionamiento de la misma y descartar y/o evitar la posible presencia de fugas en dichas acometida producto del desempate y/o rupturas de la misma, ante un posible avance en el proceso de remoción en masa que se presenta en el talud de corte localizado hacia el costado Nor-Oriental del predio en comento.

- A Gas Natural E.S.P., desde su competencia adelantar las acciones administrativas tendientes a realizar la verificación y/o mantenimiento de la acometida de la red de Gas Natural que quedó expuesta en el escarpe del proceso de remoción en masa identificado en el talud de corte del costado Nor-oriental del predio con nomenclatura Carrera 20 No. 70N-15 del Barrio VILLAS DEL PROGRESO de la Localidad de Ciudad Bolívar, con el fin de garantizar el adecuado funcionamiento de la misma y descartar y/o evitar la posible presencia de fugas producto del desempate y/o rupturas de la misma, ante un posible avance retrogresivo en el proceso de remoción en masa en comento.
