DIAGNÓSTICO TÉCNICO DI-6104
SUBDIRECCIÓN DE EMERGENCIA
EVENTO SIRE No. 450983 - EMERGENCIA SIRE No. 3381
NIVEL EMERGENCIA III

DIRECCIÓN:	Calles 38 sur a 5A y Carreras 95A a 99F aproximadamente	ÁREA DIRECTA:	34.99 Ha		
BARRIO:	Tierrabuena	POBLACIÓN ATENDIDA:	33.848		
UPZ:	Calandaima	FAMILIAS	8500	ADULTOS	NIÑOS
LOCALIDAD:	Kennedy	PREDIOS EVALUADOS	8462		
CHIP		DOCUMENTO REMISORIO	CR-14047

4. DESCRIPCIÓN Y CAUSAS

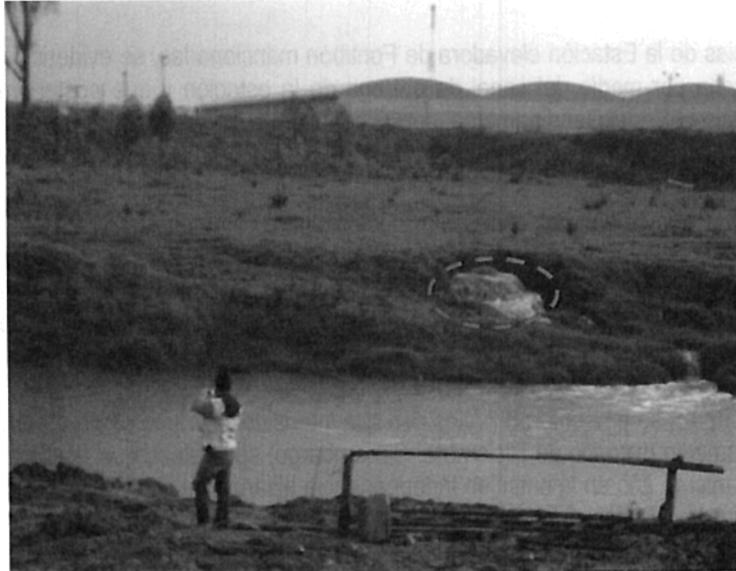
Foto 1. El interceptor Alsacia presurizado y descargando directamente al Canal Cundinamarca.

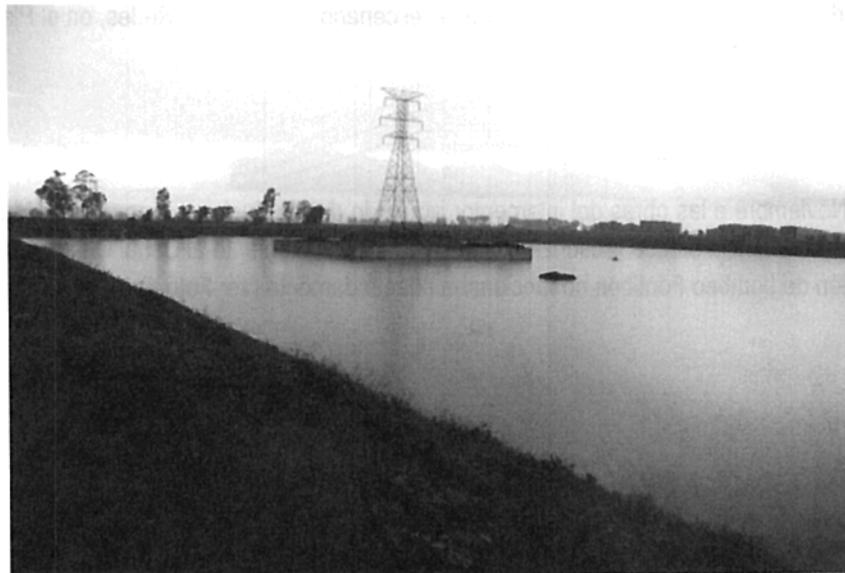
El pondaje la Magdalena se encontraba con una lámina de agua superior a la altura del vertedero de descarga. Se presume que durante la construcción de la cámara norte del box coulvert que atraviesa el canal Cundinamarca se rompió el tambre que evitaba el paso de agua del canal Cundinamarca hacia el interceptor ocasionando el llenado del pondaje, (ver Foto 2 y 3).

Foto 2. Pondaje la Magdalena con lámina de agua

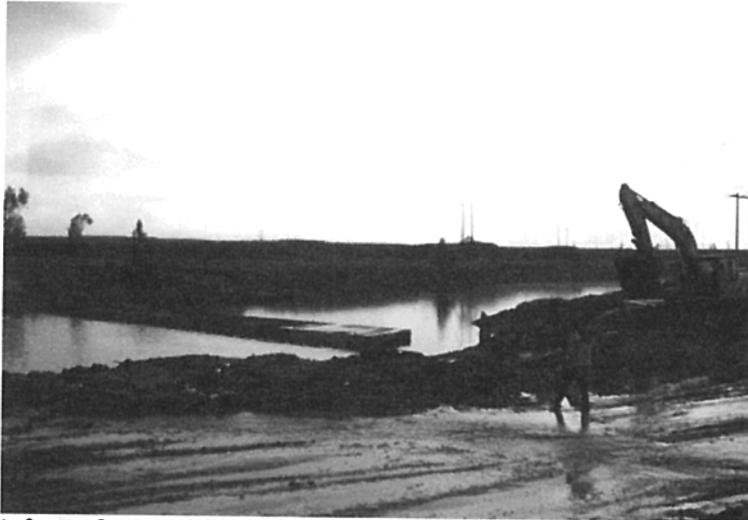
Foto 3. Construcción de la cámara norte del box coulvert que atraviesa el canal Cundinamarca.

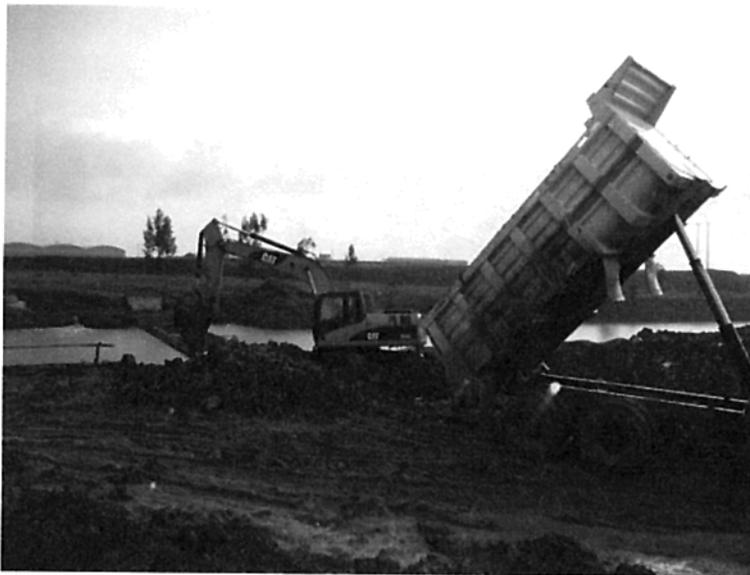
En el costado norte del Canal Cundinamarca había maquinaria haciendo actividades de movimiento de tierra, presumiblemente por la construcción de la cámara norte del box coulvert del Interceptor Izquierdo del Río Fucha, el cual atraviesa el canal Cundinamarca hacia el Pondaje, (ver Foto No. 4).

Foto 4. Construcción de la cámara norte del box coulvert que atraviesa el canal Cundinamarca.

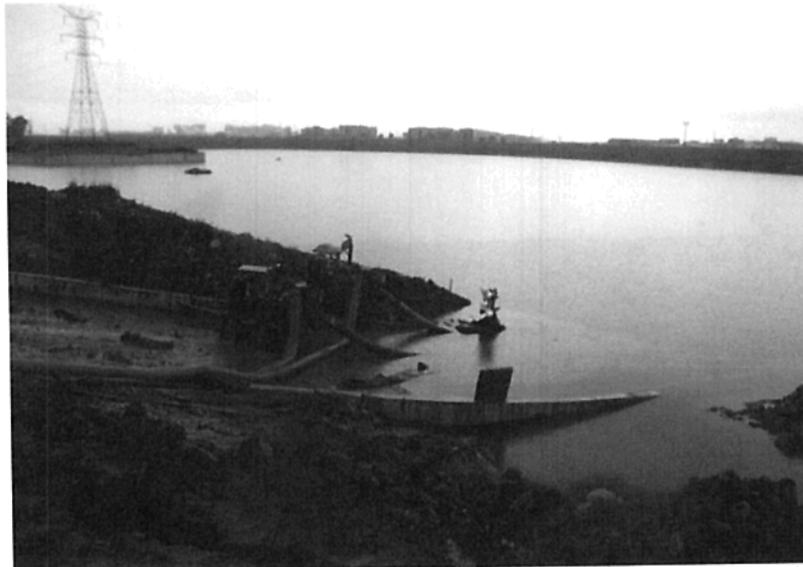
Foto 5. Estaciones móviles de bombeo evacuando el agua del pondaje La Magdalena hacia el Canal Cundinamarca

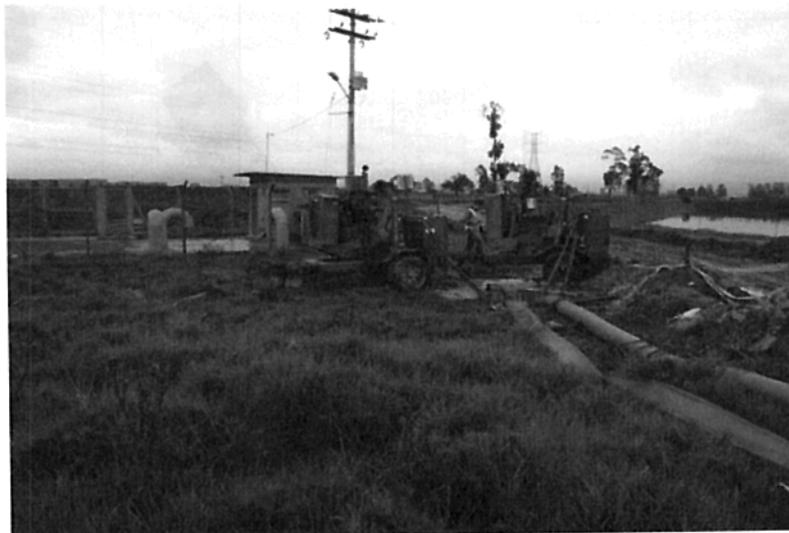
En la cámara de ventilación del túnel de evacuación del pondaje estaban instaladas bombas para evacuación de aguas del túnel hacia el Canal Cundinamarca, (ver Foto 6).

Foto 6. Bombas para evacuación de aguas del túnel hacia el Canal Cundinamarca.

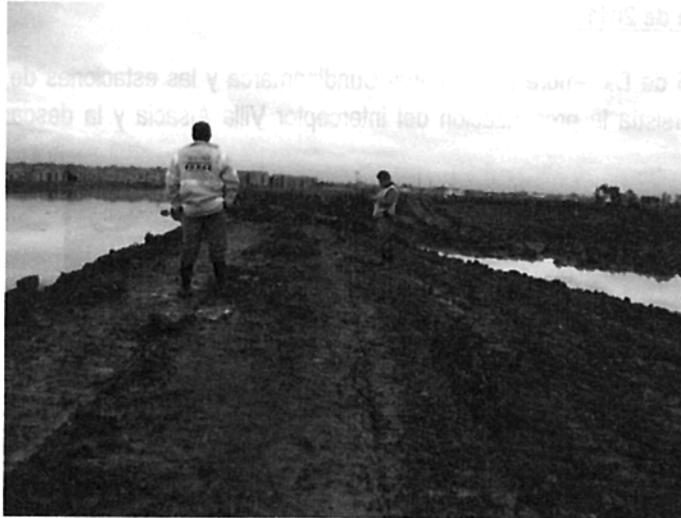
Foto 7. Reconformación provisional de un sector del jarillon izquierdo del río Fucha, situación de desbordamiento del río.

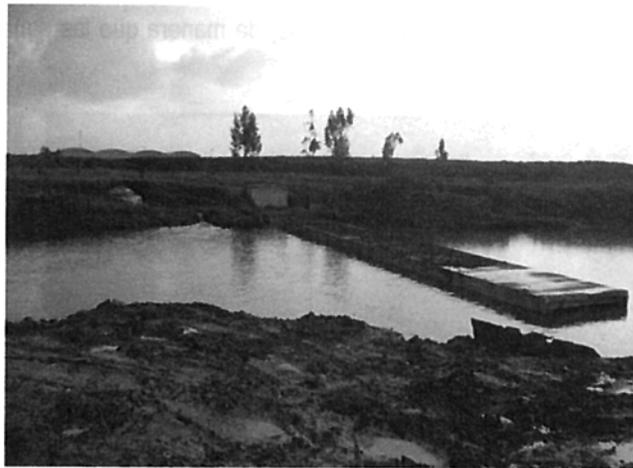
Como consecuencia de los eventos anteriormente descritos, el Canal Cundinamarca recibió aportes de agua residuales del río Fucha que aumentaron considerablemente su nivel. Ver foto 8.

Foto 8. Canal Cundinamarca con altos niveles, construcción del box coulvert y descarga Villa Alsacia

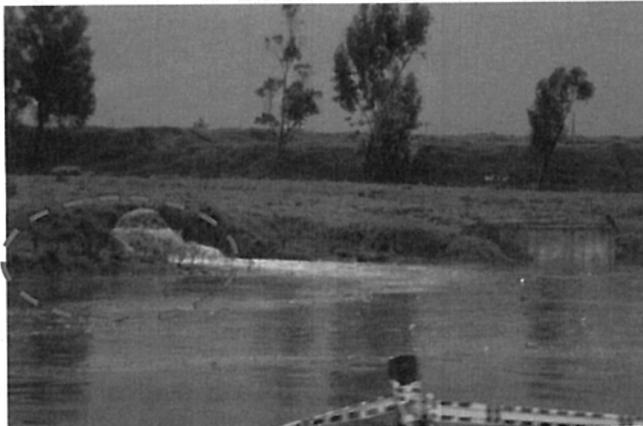
En el recorrido realizado el 05 de Diciembre por el canal Cundinamarca y las estaciones de bombeo Gibraltar y Fontibón, se encontró que persistía la presurización del interceptor Villa Alsacia y la descarga directa al Canal Cundinamarca (Ver foto 9).

Foto 9. Descarga del colector Villa Alsacia al Canal Cundinamarca.

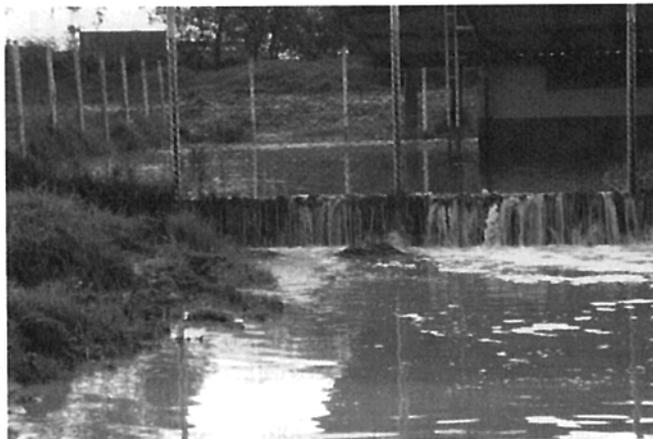
La estación de bombeo Fontibón estaba completamente inundada, de manera que las aguas desbordaban por el cerramiento hacia el Canal Cundinamarca (ver foto 10).

Foto 10. Estación elevadora Fontibón Inundada

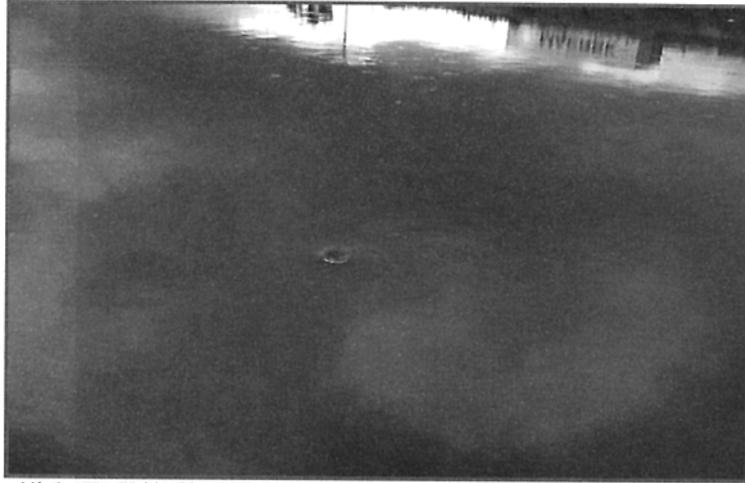
Foto 11. Vórtice que evidencia el ingreso del agua del río Fucha hacia la estación de bombeo Fontibón.

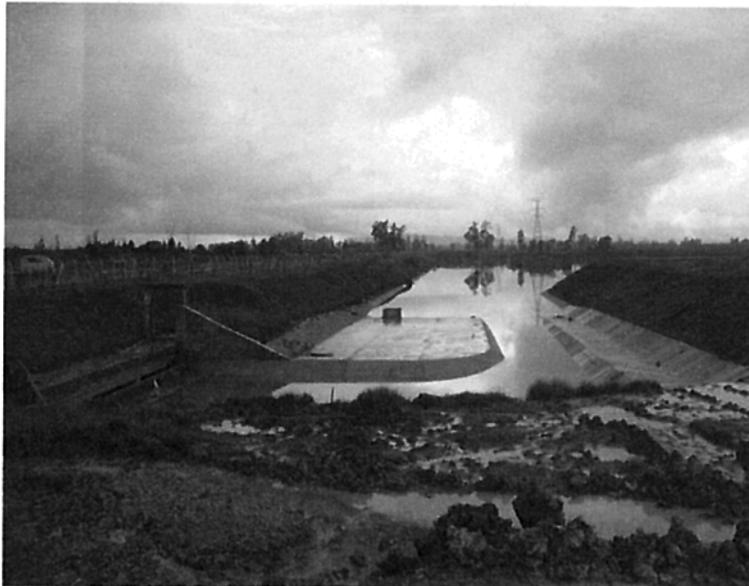
El nivel del pondaje La Magdalena había disminuido producto del bombeo hacia el canal Cundinamarca (ver foto 12), para el momento de la visita no se evidenciaba bombeo.

Foto 12. Pondaje La Magdalena. Niveles inferiores a los vistos el 24 de noviembre producto del bombeo realizado al canal Cundinamarca

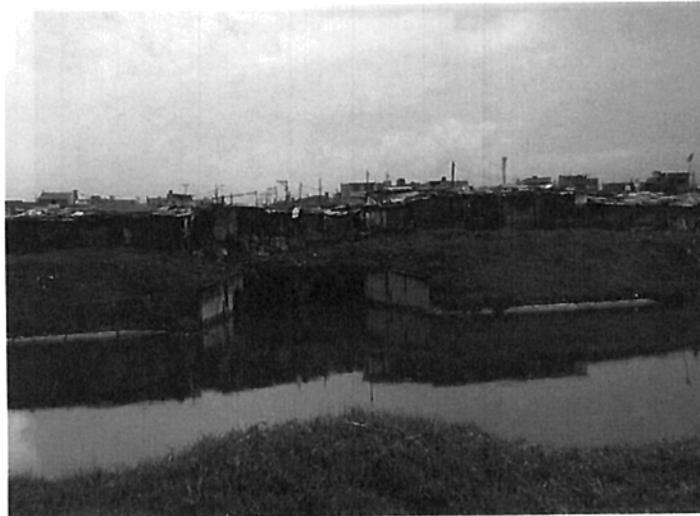
El nivel en el Canal Cundinamarca y los canales afluentes continuaba aumentando (ver foto 13 y 14).

Foto 13. Niveles en el canal Cundinamarca 22 de noviembre. Grupo Gestión Local

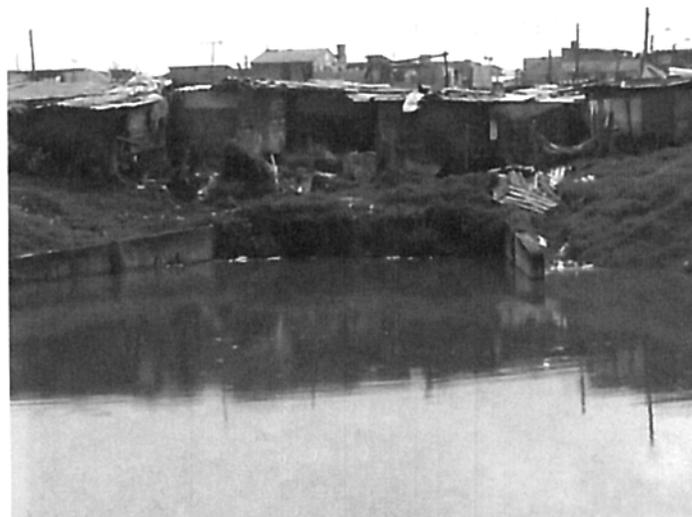
Foto 14. Niveles en el canal Cundinamarca. 6 de diciembre.

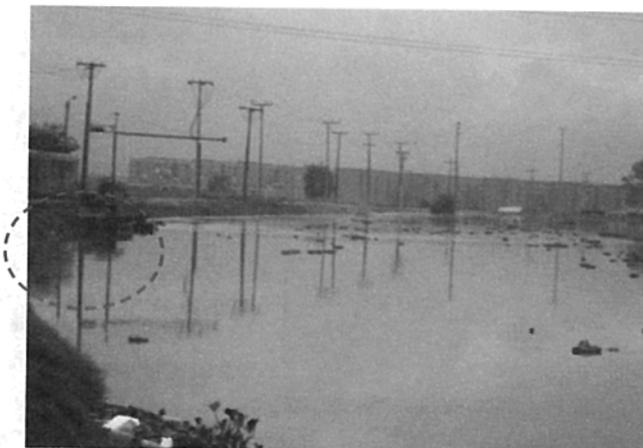
Foto 15. Río Bogotá a la altura de la descarga de la estación elevadora Gibraltar.

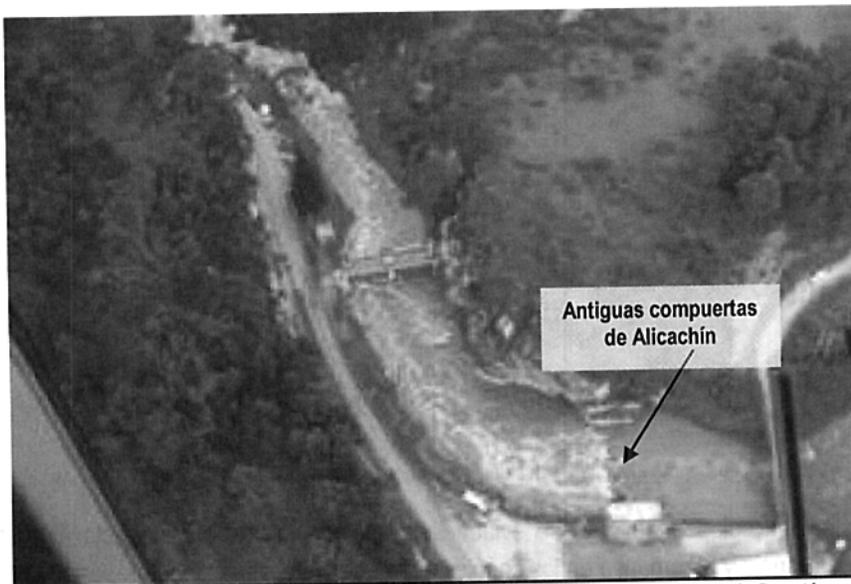
Foto 16. Control hidráulico de las antiguas compuertas de Alicachín sobre el río Bogotá

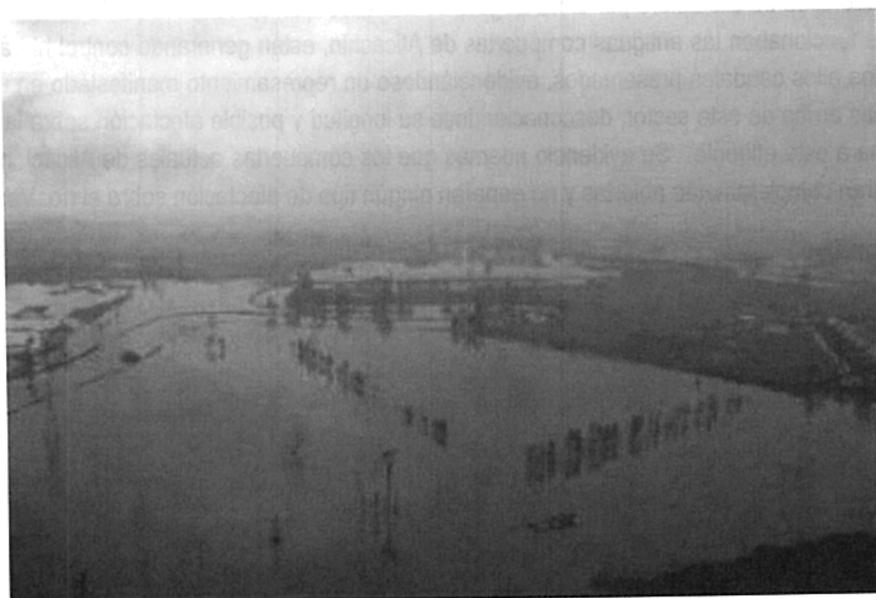
- Los caudales por el río Bogotá habían superado la capacidad del cauce ocasionando desbordamientos en los sectores de Chía, Suba y el humedal Jaboque.

Foto 17. Desbordamiento del río Bogotá en inmediaciones de Chía

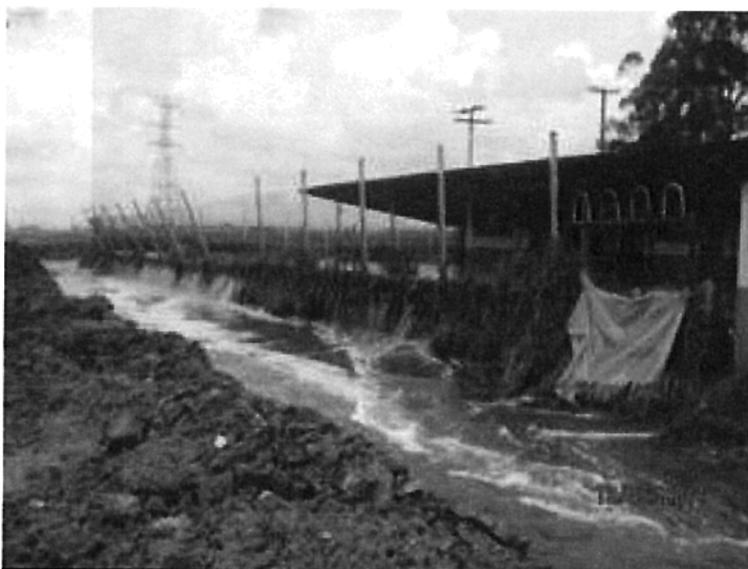
- Continuaba la inundación de la estación y el vertimiento de aguas del río Fucha y del interceptor Villa Alsacia hacia el Canal Cundinamarca. Ver fotos 18 y 19.

Foto 18. Inundación de la estación elevadora Fontibón y vertimiento al canal Cundinamarca a través del cerramiento

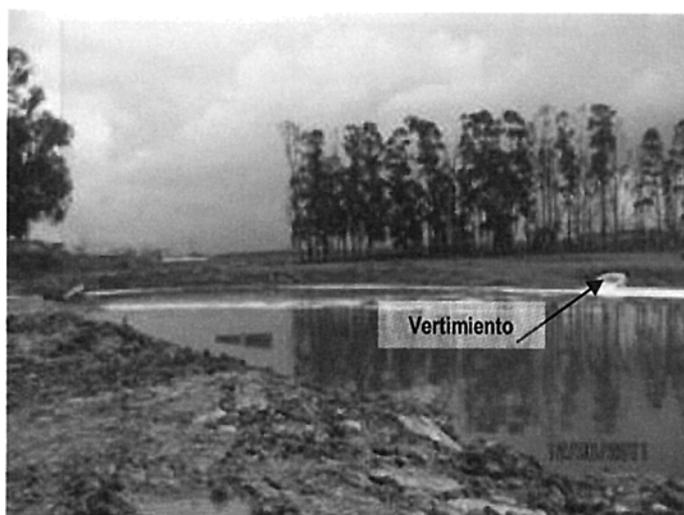
Foto 19. Vertimiento de aguas residuales desde el interceptor Villa Alsacia al Canal Cundinamarca

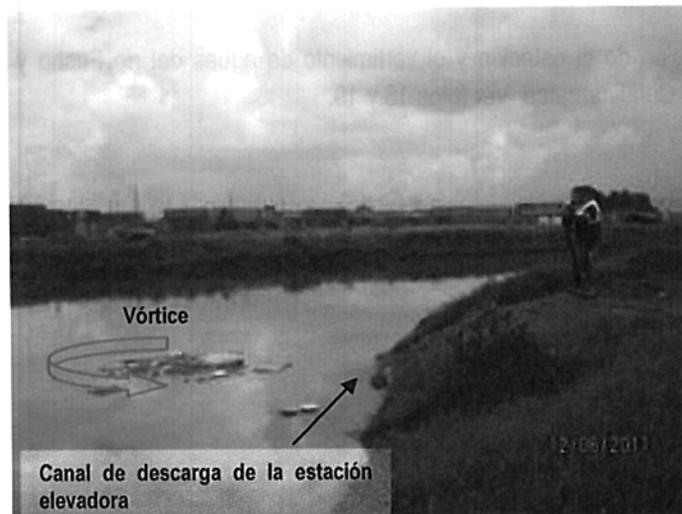
- De igual manera se continuaba presentando un vórtice que evidenciaba el ingreso de agua del río Fucha hacia la estación de bombeo a través del canal de descarga (ver foto 20).

Foto 20. Vórtice de succión del agua desde el río Fucha a través del canal de descarga de la estación elevadora Fontibón

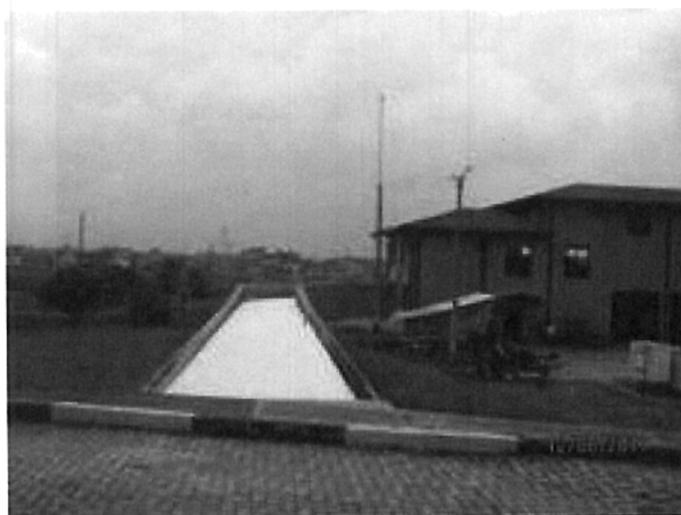
- La estación Gibraltar continuaba operando alternadamente entre dos y tres tornillos y su descarga estaba ahogada, con lo cual se redujo considerablemente su capacidad de bombeo.
- En la descarga de la estación Gibraltar había espuma que evidenciaba que el Canal Cundinamarca estaba con alta carga de agua residual, ver fotos 21 y 22.

Foto 21. Espuma característica de agua residual en el canal de descarga de la estación elevadora Gibraltar

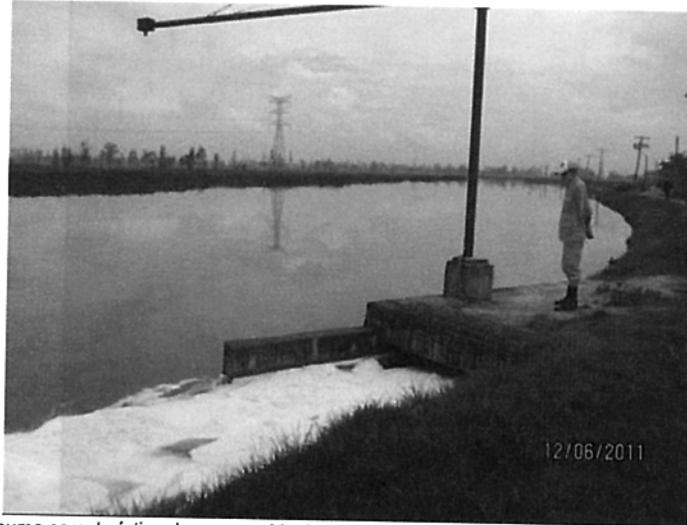
Foto 22. Espuma característica de agua residual en el canal de descarga de la estación elevadora Gibraltar

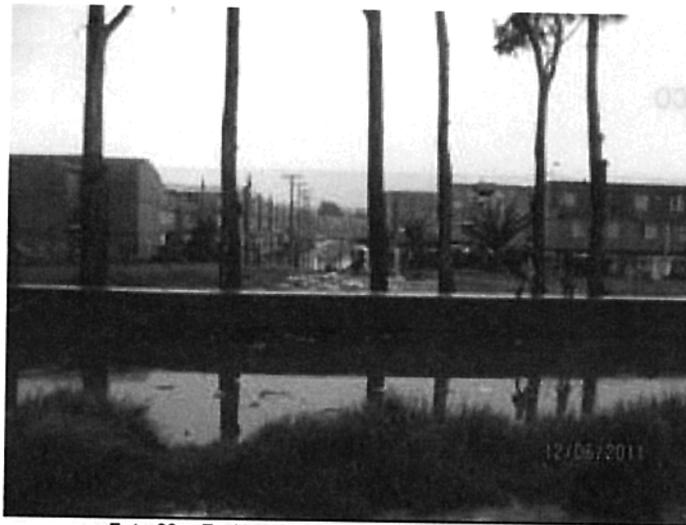
- A las 9 a.m. en la Carrera 97F con Cll 38 sur, se evidenciaba un encharcamiento con lámina de agua del orden de 10 cm, producto de refluo en los colectores. Ver foto 23. Adicionalmente, se observa insuficiente borde libre en el Canal Cundinamarca en el sector de palmitas y la tubería de entrega totalmente sumergida, Ver Foto 24.

Foto 23. Encharcamiento por refluo en la carrera 97 F

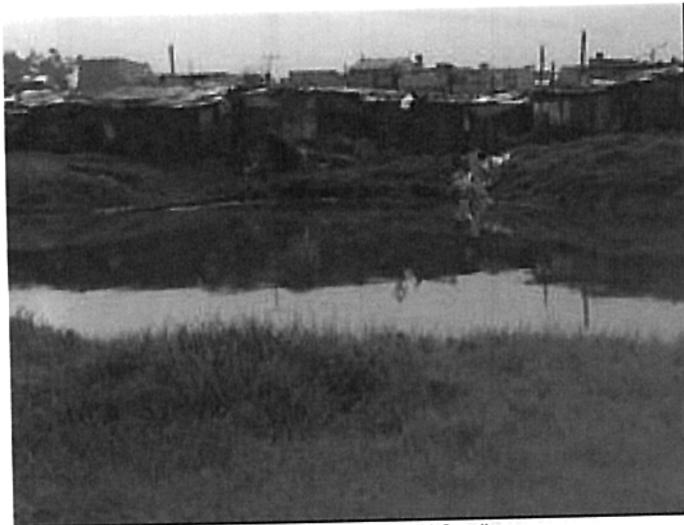
Foto 24. Borde libre del Canal Cundinamarca

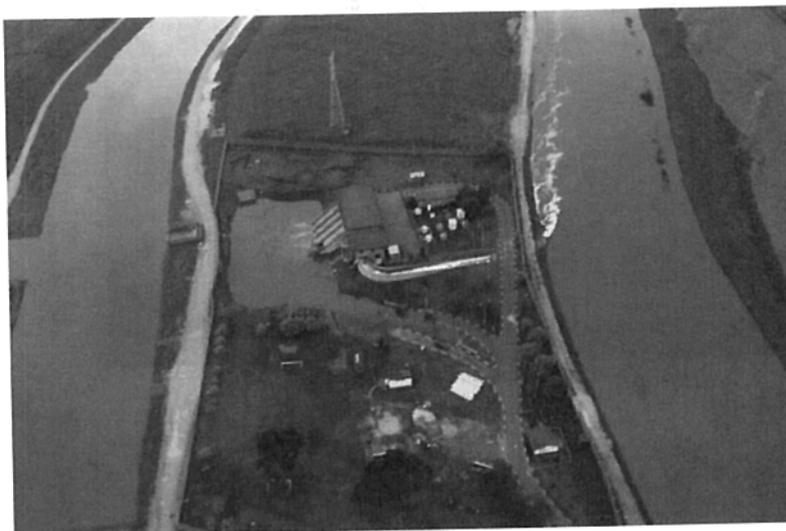
Foto 25. Funcionamiento estación elevadora Gibraltar con condiciones de niveles altos. Diciembre 8

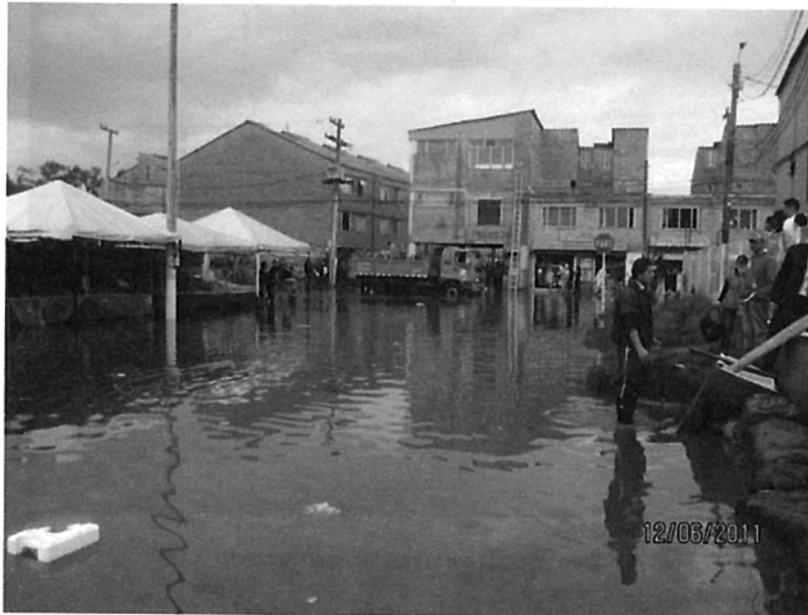
Foto 26. Afectación inundación viviendas por reflujos del canal Cundinamarca y afluentes en Kennedy

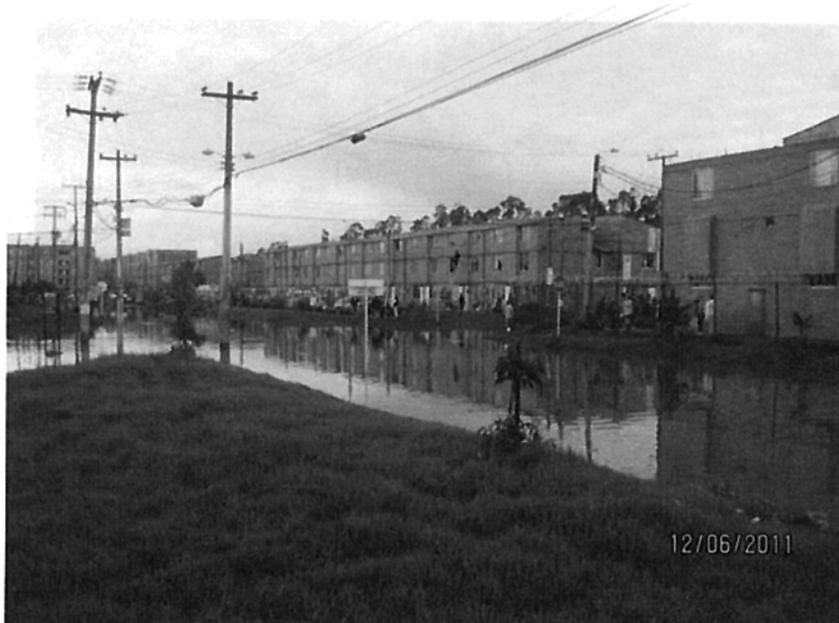
Foto 27. Afectación inundación viviendas por reflujos de canal Cundinamarca y afluentes en Kennedy

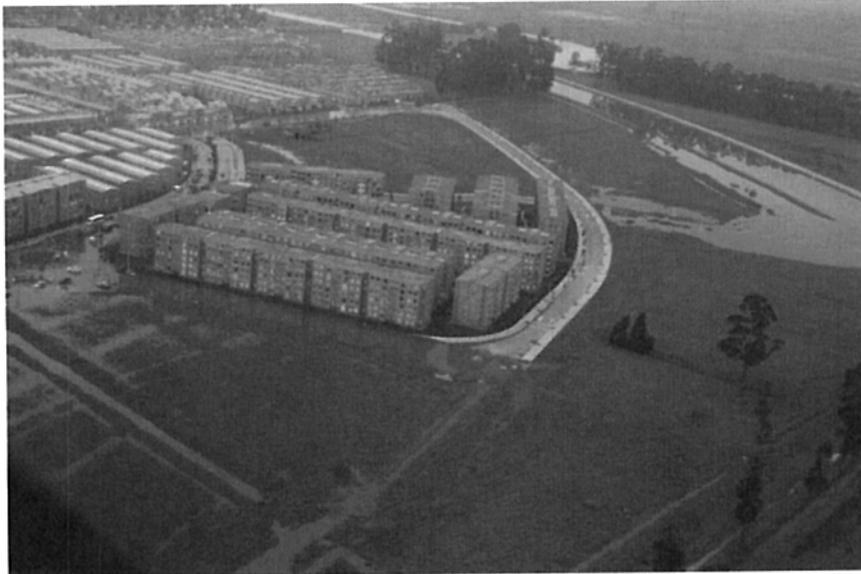
Foto 28. Zona afectada por la inundación en Kennedy

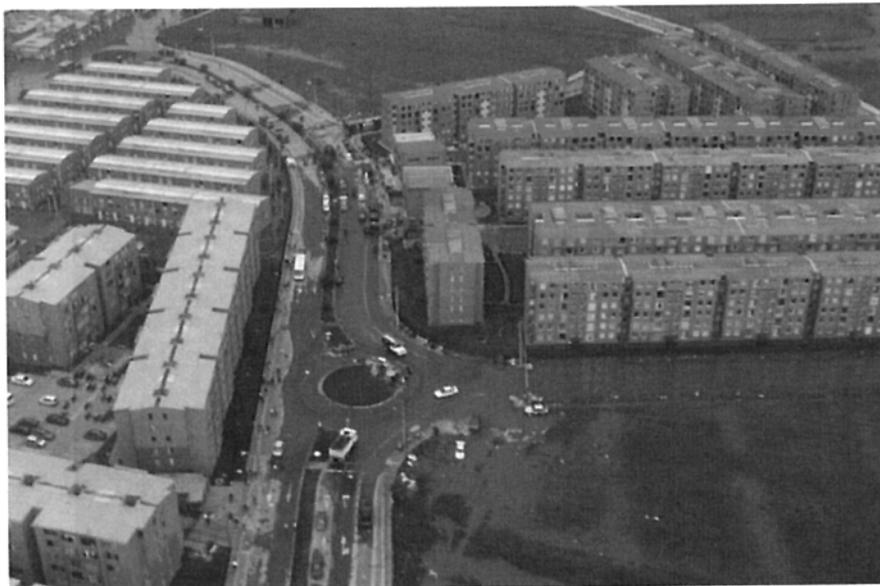
Foto 29. Zona afectada por la inundación en Kennedy

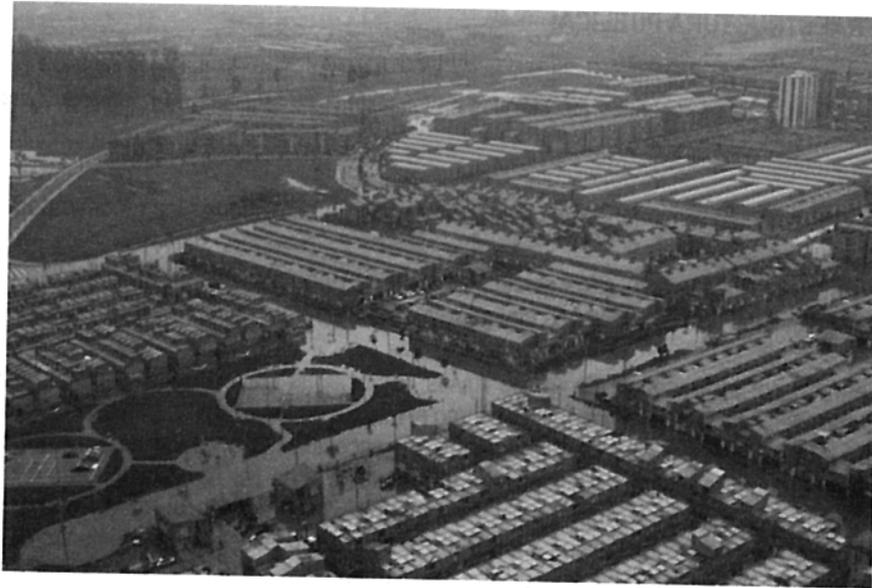
Foto 30. Zona afectada por la inundación en Kennedy

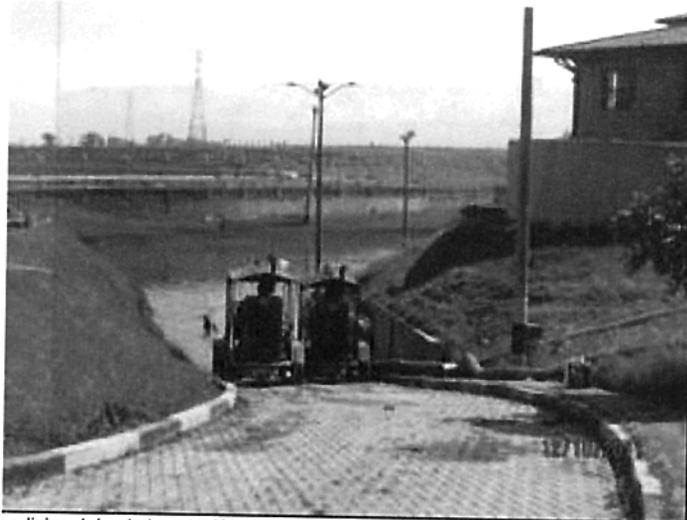
Foto 31. Bombeo adicional desde la estación elevadora Gibraltar, vista desde el canal Cundinamarca (10 Dic. 2011).

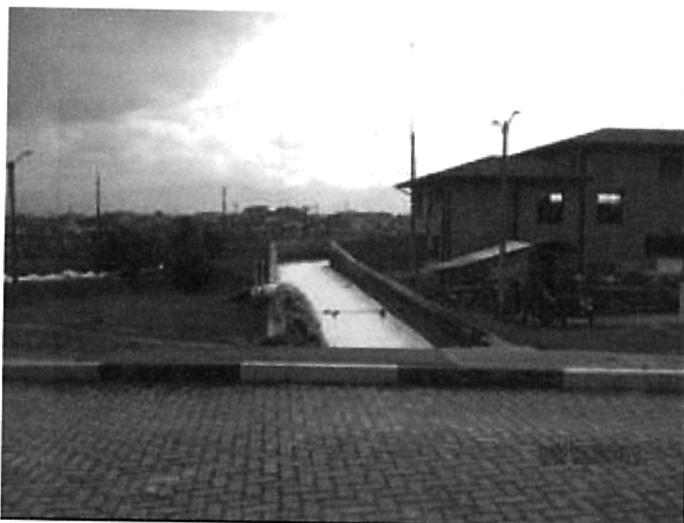
Foto 32. Descarga de bombes adicionales al canal de la estación elevadora Gibraltar, vista hacia el río Bogotá (10 Dic. 2011).

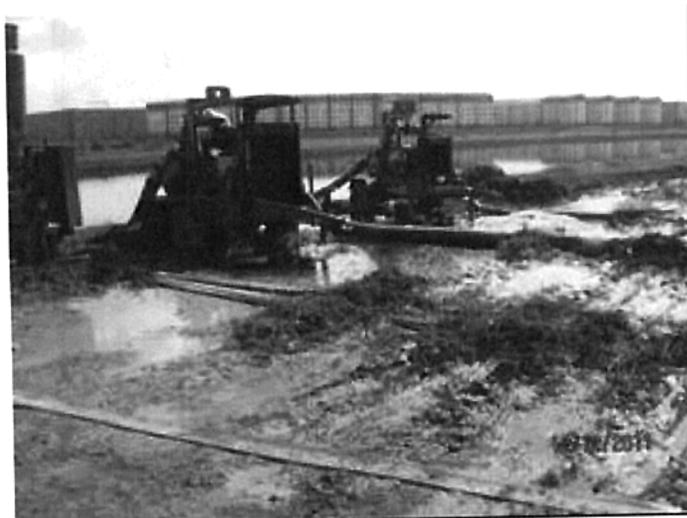
Foto 33. Bombeo desde el Canal Cundinamarca hacia el predio el Corso

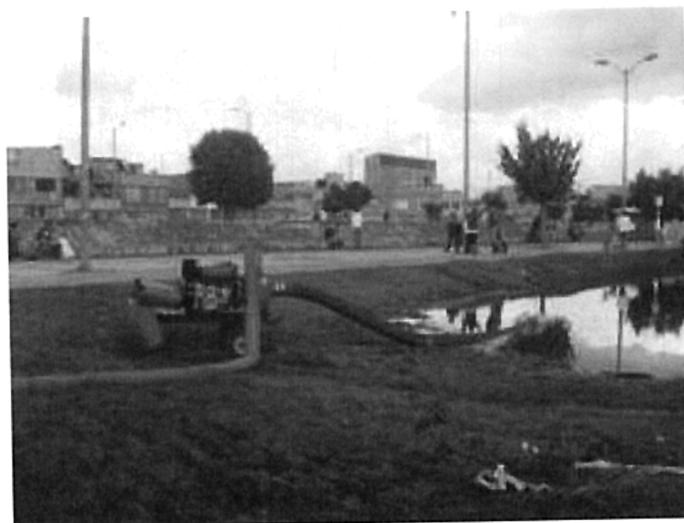
Foto 34. Bombeo localizado desde el conjunto residencial Alameda a un predio adyacente al Canal Cundinamarca

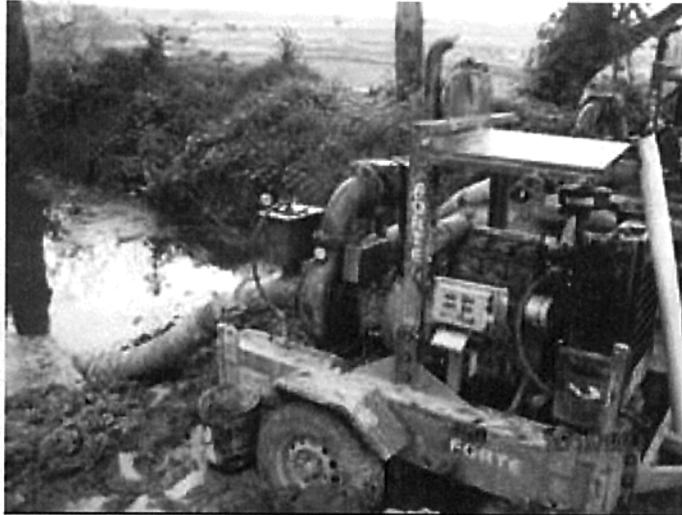
Foto 35. Bombeo desde el canal de descarga de la estación elevadora de Fontibón hacia el río Fucha

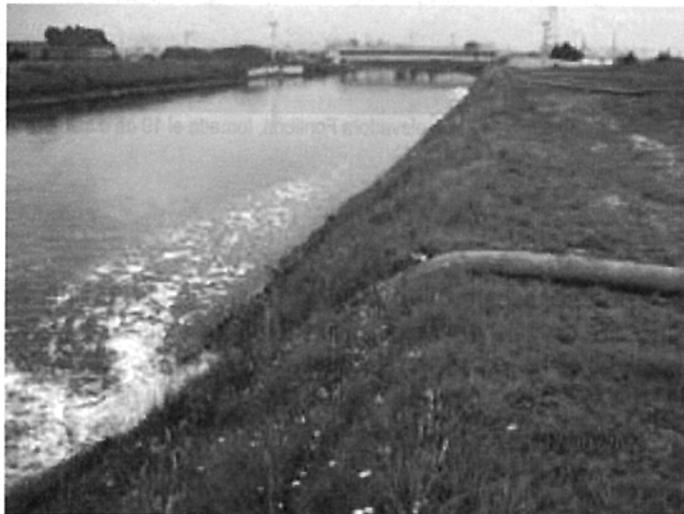
Foto 36. Descarga de las tres bombas instaladas en la estación elevadora Fontibón hacia el río Fucha

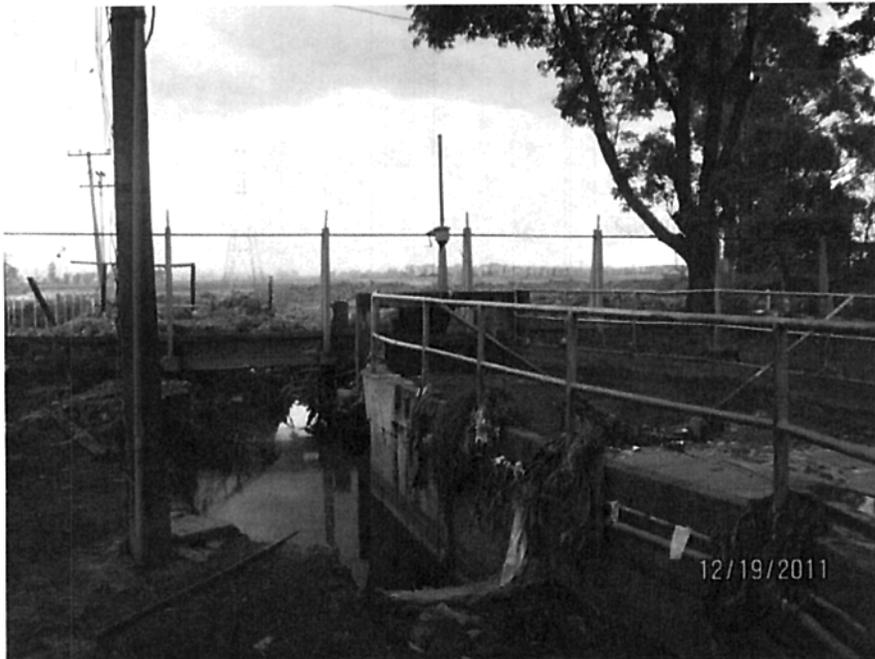
Foto 37. Compuerta antireflujo estación elevadora Fontibón, tomada el 19 de diciembre 2011
