<h2>DIAGNÓSTICO TÉCNICO</h2>	Código:	GAR- FT - 03
		Versión:	01
		Código documental:

**DIAGNÓSTICO TÉCNICO DI-6106**  
**SUBDIRECCIÓN DE EMERGENCIAS**  
**COORDINACIÓN DE ASISTENCIA TÉCNICA**  
**EVENTO 109035 Y RADICADO FOPAE 2011ER597**

<b>DIRECCIÓN:</b>	Calle 71 F Bis Sur # 27 - 11 Calle 71 F Bis Sur # 27 - 13 Calle 71 F Bis Sur # 27 - 14 Calle 71 F Bis Sur # 27 - 15 Calle 71 F Bis Sur # 27 - 17	<b>ÁREA DIRECTA:</b>	1000 m2
<b>BARRIO:</b>	El Mirador	<b>POBLACIÓN ATENDIDA:</b>	26
<b>UPZ:</b>	67 Lucero	<b>FAMILIAS</b>	7
		<b>ADULTOS</b>	13
		<b>NIÑOS</b>	13
<b>LOCALIDAD:</b>	19 Ciudad Bolívar	<b>PREDIOS EVALUADOS</b>	5
<b>CHIP:</b>		<b>DOCUMENTO REMISORIO</b>	CR-14055

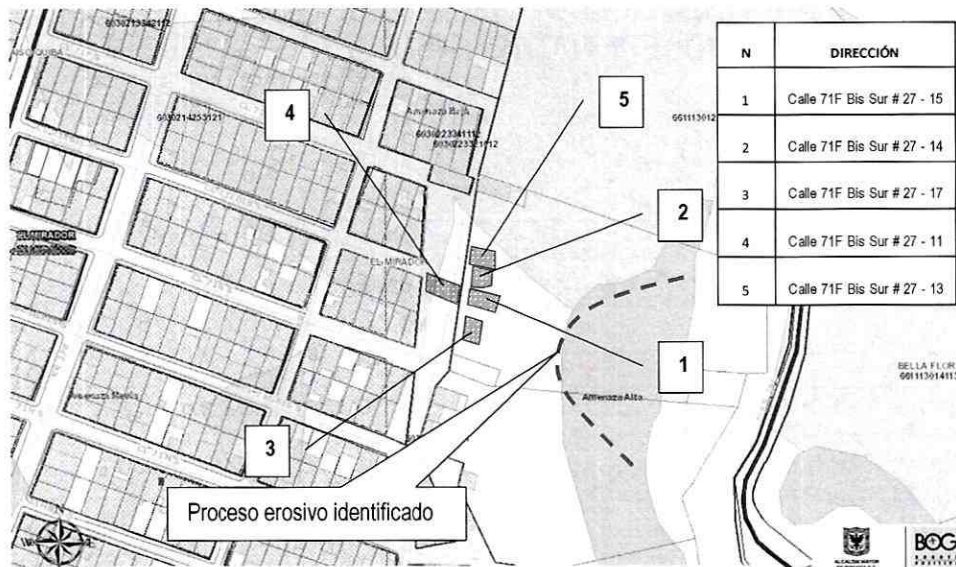
y 469 de 2003), el sector donde se localizan los predios evaluados, se encuentra en zona de amenaza baja y media por procesos de remoción en masa (Ver figura 1).

**Figura 1.** Ubicación de los predios evaluados y procesos de remoción en masa evidenciado hacia el costado este del barrio El Mirador de la Localidad de Ciudad Bolívar.

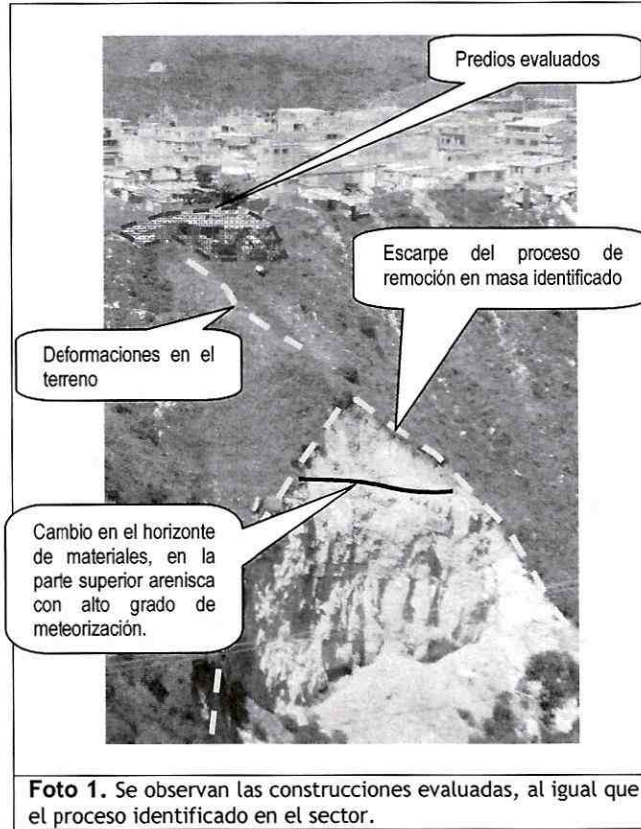
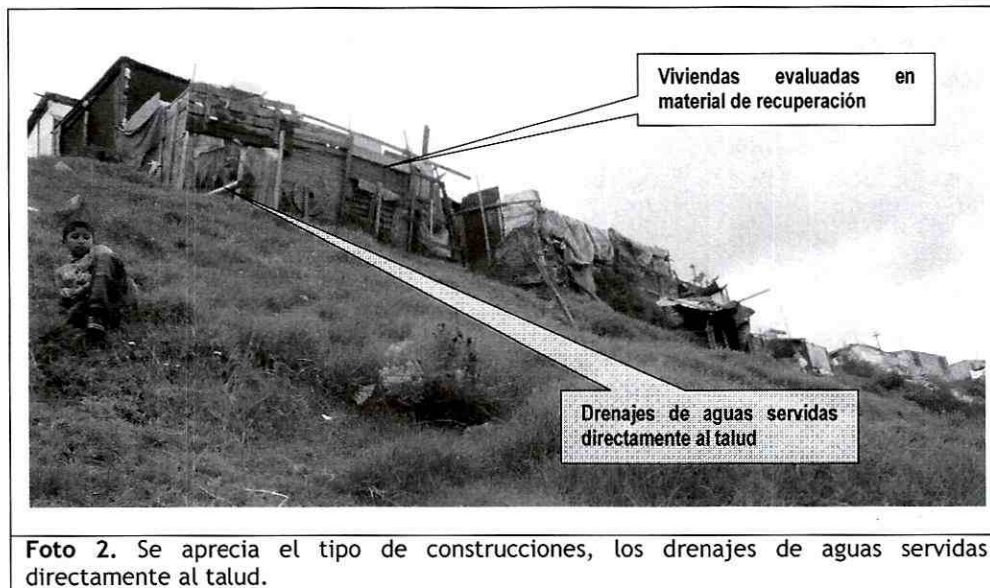
Se presentó la retrogresión de un proceso erosivo de un talud compuesto por roca arenisca de la formación arenisca tierna (Ksqt), el cual presenta su escarpe principal a 20m sobre la cota de la quebrada y tiene una extensión de aproximadamente 30m entre flancos. El talud se ubica en la margen izquierda de la Quebrada Limas y tiene una diferencia de cota de aproximadamente 30m con una pendiente que varía desde 80° en la parte inferior a 45° en la parte superior aproximadamente. Es posible que el proceso hoy evidenciado haya tenido su inicio en la extracción de material de cantera. Según la inspección visual realizada, el talud no presenta medidas para el manejo de las aguas de escorrentía superficial.

En el talud que deja expuesta la arenisca, se aprecia una capa superior de la arenisca, de aproximadamente 3 a 5m, la cual presenta un alto grado de meteorización. El material que se ha desprendido del talud debido al proceso erosivo, se ha depositado en la margen izquierda de la Quebrada Limas, y aproximadamente corresponde a 2000m<sup>3</sup>, aunque este material representa una cantidad importante, no ha generado la obstrucción del cauce de la quebrada.

En la parte superior de este talud se ubican las viviendas evaluadas, objeto del presente estudio, cuyas direcciones son: Calle 71 F Bis Sur # 27-11, Calle 71 F Bis Sur # 27-13, Calle 71 F Bis Sur # 27-14, Calle 71 F Bis Sur # 27-15 y Calle 71 F Bis Sur # 27-17, dadas por los responsables de las viviendas, las cuales están construidas en material de recuperación y presentan deficientes sistemas de cimentación, por lo tanto representan una gran vulnerabilidad ante cargas dinámicas y procesos de remoción en masa. Aunque estas no están expuestas directamente al material que se ha desprendido del talud, sí presentan una susceptibilidad debido a que están cimentadas sobre el material vegetal y limoso que cubre el material más meteorizado de la arenisca, en una pendiente de 45° aproximadamente. Estas viviendas se encuentran ubicadas aproximadamente a 15m del escarpe del proceso erosivo identificado. En este momento, se aprecian sobre la capa de suelo superficial deformaciones y desplazamientos, que se han generado seguramente en el contacto del material superficial con la roca, posiblemente involucrando parte del material más meteorizado de la roca.

Las viviendas que han sido evaluadas al igual que otras que se ubican en la parte alta del talud, vierten las aguas residuales directamente al talud que se ha visto afectado por procesos erosivos, situación que incrementa la afectación y favorece el aumento de la amenaza; igualmente el material de la formación rocosa es muy friable, lo que indica una gran susceptibilidad ante agentes erosivos.

- ✓ Mantener evacuadas e incluir con Prioridad Técnica Uno (1) en el Programa de Reasentamiento de Familias a los predios relacionados en la siguiente tabla:
