**DIAGNÓSTICO TÉCNICO DI - 6110**  
**SUBDIRECCIÓN DE EMERGENCIAS**  
**COORDINACIÓN DE ASISTENCIA TÉCNICA**  
**EVENTO SIRE No. 500621**

<b>ATENDIÓ: CLAUDIO GERARDO HOZMAN MORA</b>				<b>SOLICITANTE:</b>	
<b>COE:</b>	33	<b>MOVIL:</b>	22	UAECOB B Unidad Administrativa Especial Cuerpo Oficial de Bomberos de Bogotá	
<b>FECHA:</b>	20 de Diciembre de 2011	<b>HORA:</b>	4:00 p.m.	<b>VIGENCIA:</b> Temporal mientras no se modifiquen significativamente las condiciones físicas del sector.

<b>PREDIOS:</b>	Transversal 2 y Transversal 2 A entre las Calles 67 y 68	<b>ÁREA DIRECTA:</b>	0,5 Hectáreas		
<b>BARRIO:</b>	Los Rosales	<b>POBLACIÓN ATENDIDA:</b>	30		
<b>UPZ:</b>	88 - El Refugio	<b>FAMILIAS</b>	5	<b>ADULTOS</b>	18
<b>LOCALIDAD:</b>	2 -Chapinero	<b>PREDIOS EVALUADOS</b>	1	<b>NIÑOS</b>	12
<b>CHIP</b>	AAA0093EAWF	<b>DOCUMENTO REMISORIO</b>	CR - 14068

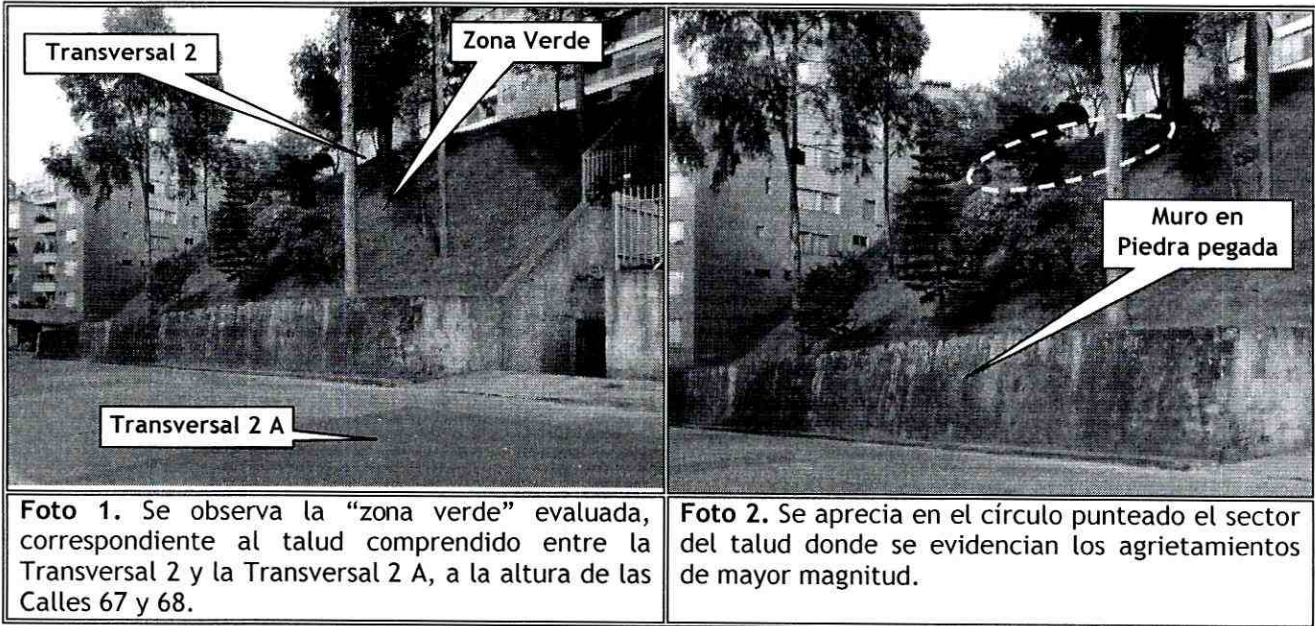
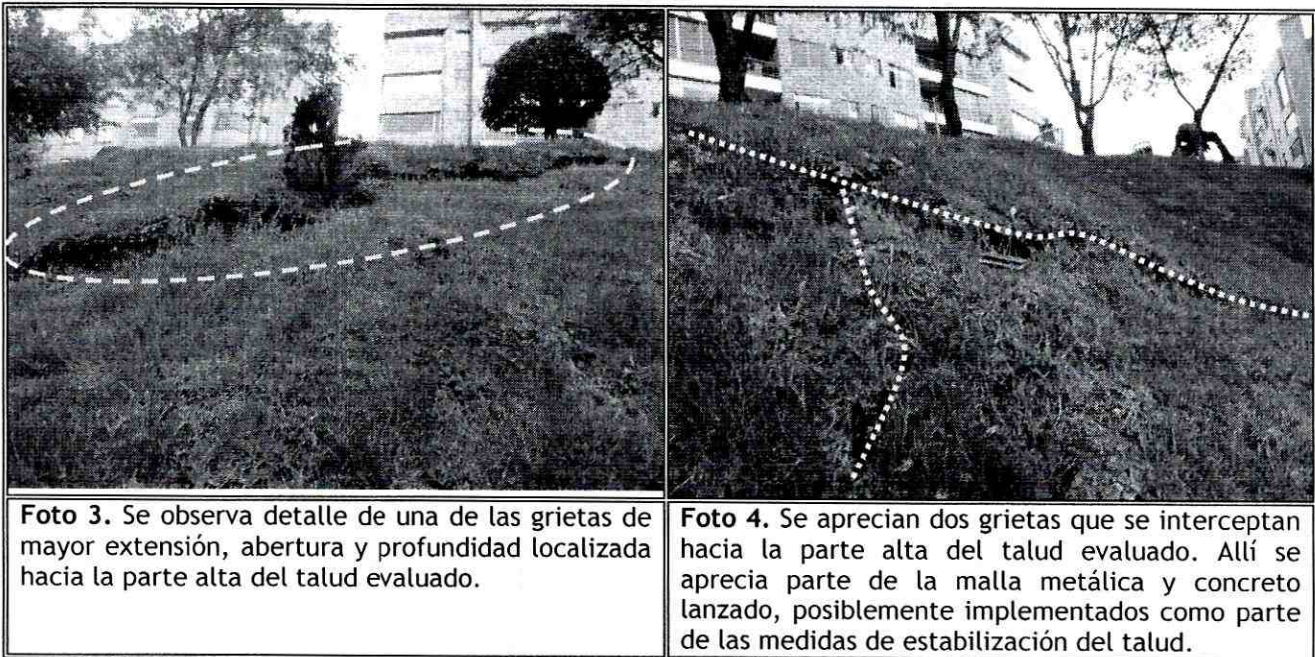
## 5. REGISTRO FOTOGRÁFICO

Se destaca que de acuerdo con la inspección visual a la parte alta de la zona verde evaluada se encuentran grietas de abertura superior a 10 centímetros, profundidad variable entre 10 y 20 centímetros y longitud de hasta 4 metros. En el sector con agrietamiento se aprecian restos de una malla metálica, y de concreto, lo cual posiblemente corresponde a los vestigios de un tratamiento para estabilizar el talud, pero que de acuerdo con la evaluación fue cubierto por los pastos y presenta un alto grado de deterioro.

SI	NO	X	CUAL?	
				Agrietamientos en el talud de corte y/o relleno (zona verde) localizada entre las Transversales 2 y Transversal 2 A entre las Calles 67 y 68. Se presentan grietas con longitudes de hasta 4 metros, abertura que alcanzan 10 centímetros, y profundidades de hasta 20 centímetros. El talud al parecer ya fue objeto de estabilización ya que se aprecian restos de concreto lanzado y de una malla metálica eslabonada que exhiben un alto grado de deterioro.
