DIAGNÓSTICO TÉCNICO DI - 6113
SUBDIRECCIÓN DE EMERGENCIAS
COORDINACIÓN DE ASISTENCIA TÉCNICA
EVENTO SIRE No. 432877

PREDIOS:	Calle 48Q Sur No. 1D -07 Este	ÁREA DIRECTA:	1 Hectárea		
BARRIO:	Rincón del Valle	POBLACIÓN ATENDIDA:	5		
UPZ:	55 - Diana Turbay	FAMILIAS	1	ADULTOS	2
LOCALIDAD:	18 - Rafael Uribe Uribe	PREDIOS EVALUADOS	2		
CHIP	AAA0010UKKC	DOCUMENTO REMISORIO	CR - 14041

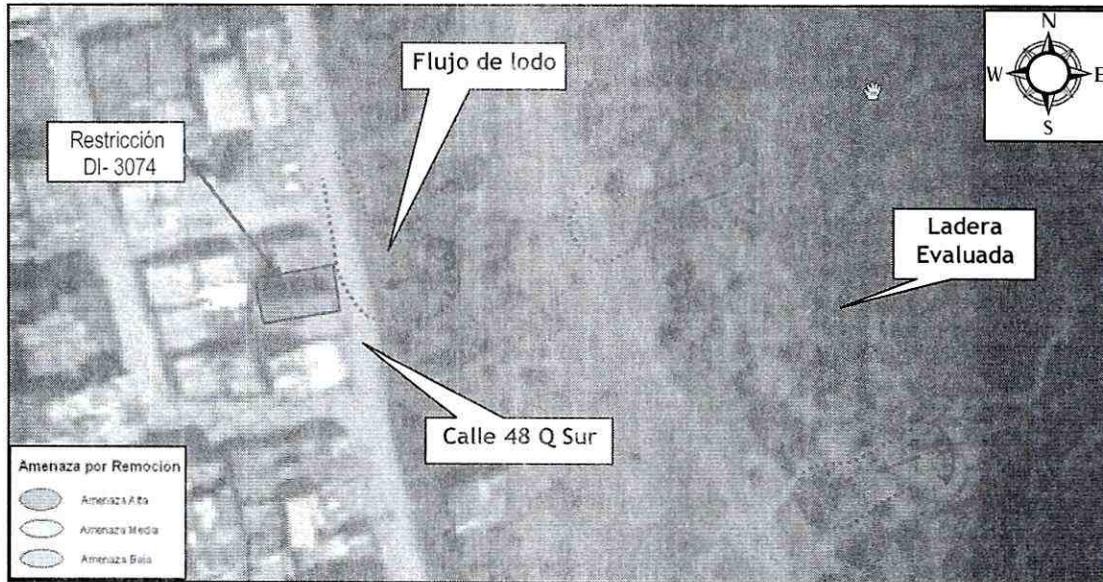
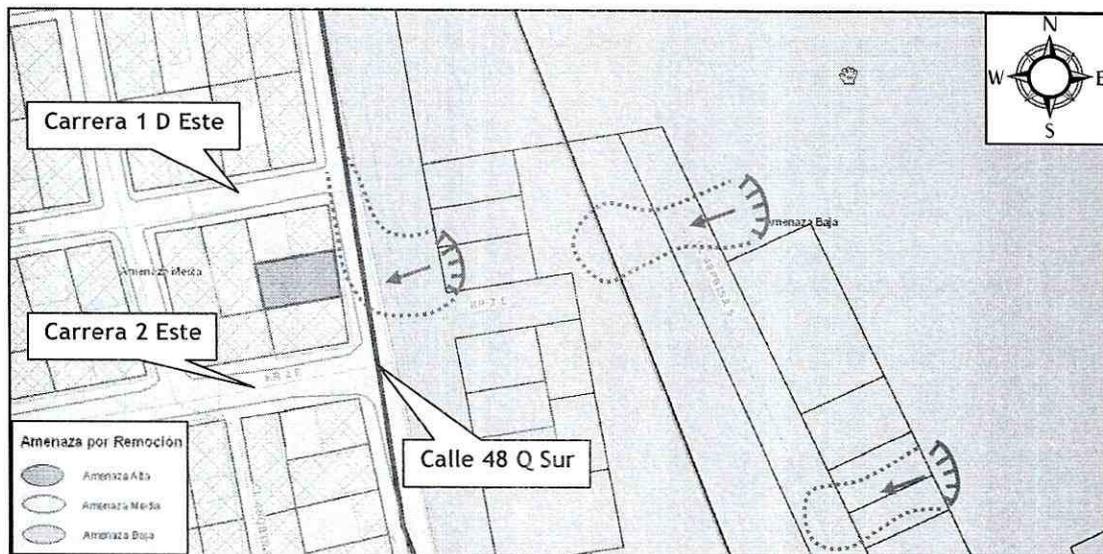
Figuras 1 y 2. Se muestra la localización del sector de la calle 48 Q Sur entre carreras 1D Este y 2 Este, donde ocurrió el proceso de remoción en masa objeto del presente Diagnóstico Técnico, Adicionalmente, se localizan otros dos procesos de inestabilidad que afectan la ladera. El sector ha sido catalogado en zona de Amenaza baja y media por procesos de remoción en masa de acuerdo con el Plan de Ordenamiento Territorial de Bogotá - POT (Decreto 190 de 2004, por el cual se compilan los decretos 619 de 2000 y 469 de 2003). En atención al evento SIRE 56843, el día 10 de Mayo de 2006, personal del Fondo de Prevención y Atención de Emergencias FOPAE, realizó visita técnica al predio de la Carrera 3 Este No. 48Q - 26 Sur, predio en el cual se identificó un proceso de remoción en masa que afectó la vivienda

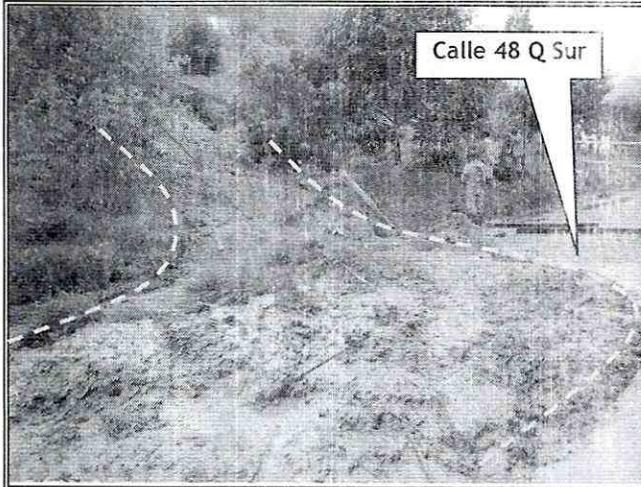
Foto 2. Se observa la saturación de la masa movilizada a lo largo de la calle 48 Q Sur, y las características del talud vial afectado por el flujo de lodo evaluado mediante el presente Diagnóstico técnico.

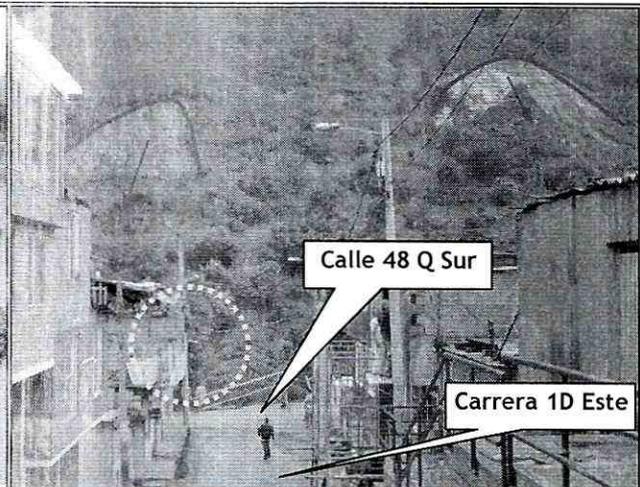
Foto 3. Se aprecia la ladera localizada al oriente de la calle 48 Q Sur, y los procesos de remoción en masa que la afectan. El círculo punteado muestra el sector del talud vial donde se presentó el flujo de lodo evaluado mediante el presente Diagnóstico técnico.

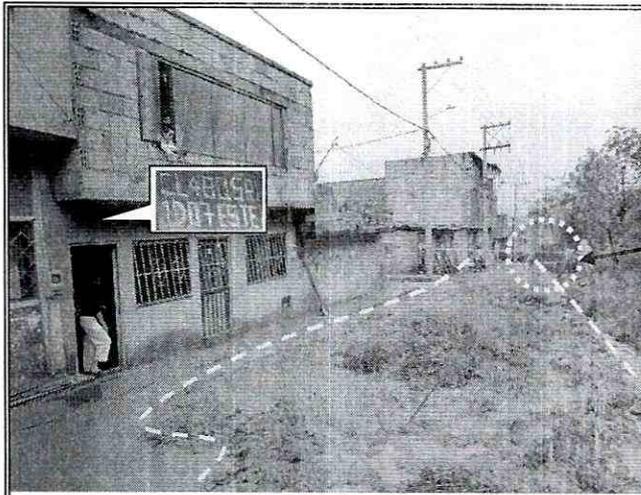
Foto 4. Se observa la obstrucción de la calle 48 Q Sur, por el material movilizado, al costado izquierdo se aprecian los predios hasta donde llegó la masa movilizada, y la humedad reflejada en la parte baja de los muros de fachada.

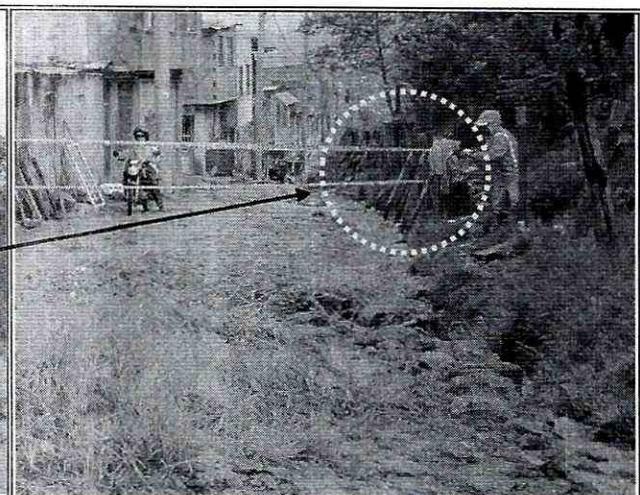
Foto 5. Se aprecia en el círculo punteado un sector del talud de corte vial localizado al oriente de la calle 48 Q Sur, con pilotes de madera hincados y apuntalados, que hacen las veces de medida de contención del talud vial
