DIAGNÓSTICO TÉCNICO DI - 6114
SUBDIRECCIÓN DE EMERGENCIAS
COORDINACIÓN DE ASISTENCIA TÉCNICA
EVENTO SIRE No. 495553

PREDIOS:	Carrera 44 A Sur No. 81 A - 26 Calle 82 Sur No. 42 - 76	ÁREA DIRECTA:	0,3 Hectáreas			
BARRIO:	Jerusalen Sector Potosí	POBLACIÓN ATENDIDA:	12			
UPZ:	70 - Jerusalen	FAMILIAS	2	ADULTOS	7	
LOCALIDAD:	19 - Ciudad Bolívar	PREDIOS EVALUADOS	2		NIÑOS	5
CHIP	AAA0019DCRJ	DOCUMENTO REMISORIO	CR - 14072

REMOCIÓN EN MASA

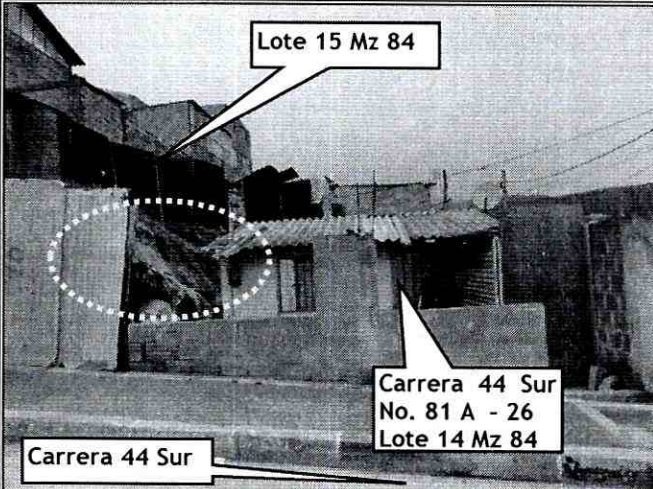
Se presenta un proceso de remoción en masa de carácter local correspondiente a un desprendimiento superficial del horizonte orgánico, y suelos arcillosos subyacentes, que afecta el talud de corte localizado hacia el costado occidental del predio correspondiente al Lote 15 de la Manzana 84. El volumen movilizado corresponde aproximadamente a 2 metros cúbicos que se movilizaron desde un talud de corte de aproximadamente 10 metros de longitud, y altura de 6 metros, e inclinación aproximada de 75°. El sector fue intervenido de manera antrópica posiblemente para la adecuación del terreno y posterior emplazamiento de las viviendas emplazadas en la zona, y además para la apertura y conformación de las vías correspondiente a la Carrera 44 y a la Calle 82 Sur.

<p>Calle 82 Sur No 42 -76 Lote 14 Mz 84</p> <p>Calle 82 Sur</p>
<p>Foto 1. Se observan los predios evaluados y en el ovalo punteado el talud de corte inestable.</p>	<p>Foto 2. Sector donde se emplazan los predios evaluados.</p>
  <p>Carrera 44 Sur No. 81 A - 26 - Lote 14 Mz 84</p>

- Se recomienda a la Alcaldía Local de Ciudad Bolívar, desde sus competencias, identificar el responsable y/o responsables de implementar adecuadas medidas de estabilización, protección y manejo de las aguas de escorrentía superficial y subsuperficial, en el talud de corte evaluado en el presente Diagnóstico Técnico; acciones que deberán ser adelantadas con el apoyo de personal idóneo, quienes deben adelantar estudios de carácter cuantitativo que permitan garantizar que las obras a implementar cuentan con los niveles de estabilidad adecuados para su uso. Por otra parte, se resalta que se deberá garantizar el cumplimiento de los requerimientos establecidos en el Decreto No. 926 de 2010 y su Decreto Modificatorio No. 092 del 17 de Enero de 2011, Reglamento Colombiano de Construcción Sismo Resistente NSR-10, de acuerdo con la normatividad vigente para el barrio, para lo cual se deben tramitar los permisos y licencias respectivos.

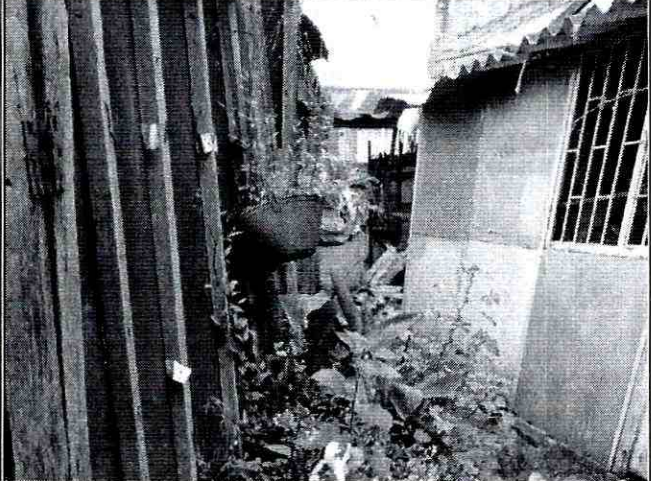
Se destaca que hacia la parte alta del talud de corte, y hacia el costado occidental del predio correspondiente al lote 15 de la Manzana 84 se aprecian grietas de tracción de longitud superior a 2 metros, abertura de hasta 10 centímetros y profundidad de 15 centímetros, lo cual indica la

retrogresión del proceso de inestabilidad, y la posible afectación de la cimentación de la vivienda emplazada en el predio correspondiente al lote 15 de la Manzana 84.

<p>Foto 3. Se aprecia el talud de corte que presenta procesos de inestabilidad; la línea en trazos muestra una grieta de tracción.</p>	<p>Foto 4. Detalle de las características de la vivienda emplazada en el predio correspondiente al Lote 15 de la Manzana 84.</p>

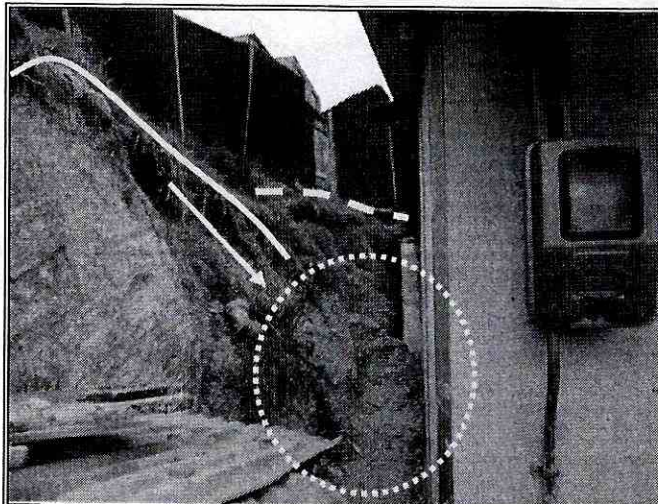
Como resultado del proceso de inestabilidad, el material movilizado se acumuló sobre el muro de cerramiento del costado oriental de la vivienda emplazada en el predio de la Calle 82 Sur 42 - 76 (Lote 13, Manzana 84) sin provocar deformaciones u otro tipo de afectación de dicha construcción.

Foto 5. Se observa detalle del talud de corte conformado sobre suelos arcillosos. Se aprecia el material movilizado hasta muro de cerramiento del costado oriental de la vivienda de la Carrera 44 Sur No. 81 A - 26 (Lote 14, Manzana 84).

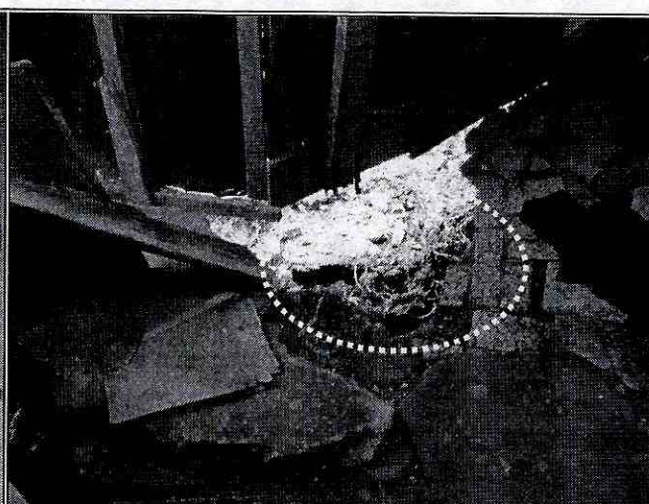
Foto 6. Detalle del piso de la vivienda de la Calle 82 Sur 42 - 76 (Lote 13 Manzana 84), donde se aprecian grietas de tracción.
