DIAGNÓSTICO TÉCNICO - DI No. 6122
SUBDIRECCIÓN DE EMERGENCIAS
COORDINACIÓN DE ASISTENCIA TECNICA
EVENTO No. 404065

ATENDIÓ: CAMILO EDUARDO ESPINOSA ORTIZ				SOLICITANTE
COE	23	MOVIL	21	COMUNIDAD
FECHA	Noviembre 21 de 2011	HORA	10:30 am	VIGENCIA: Temporal mientras no se modifique significativamente las condiciones físicas del sector

DIRECCIÓN	Calle 32A Bis Sur No. 15 - 27	ÁREA DIRECTA	80 M ²				
BARRIO	Las Colinas	POBLACIÓN ATENDIDA	6				
UPZ	36 - San José	FAMILIAS	1	ADULTOS	3	NIÑOS	3
LOCALIDAD	18 - Rafael Uribe Uribe	PREDIOS EVALUADOS	1				
CHIP	AAA0007KNBR	OFICIO REMISORIO	CR-14130

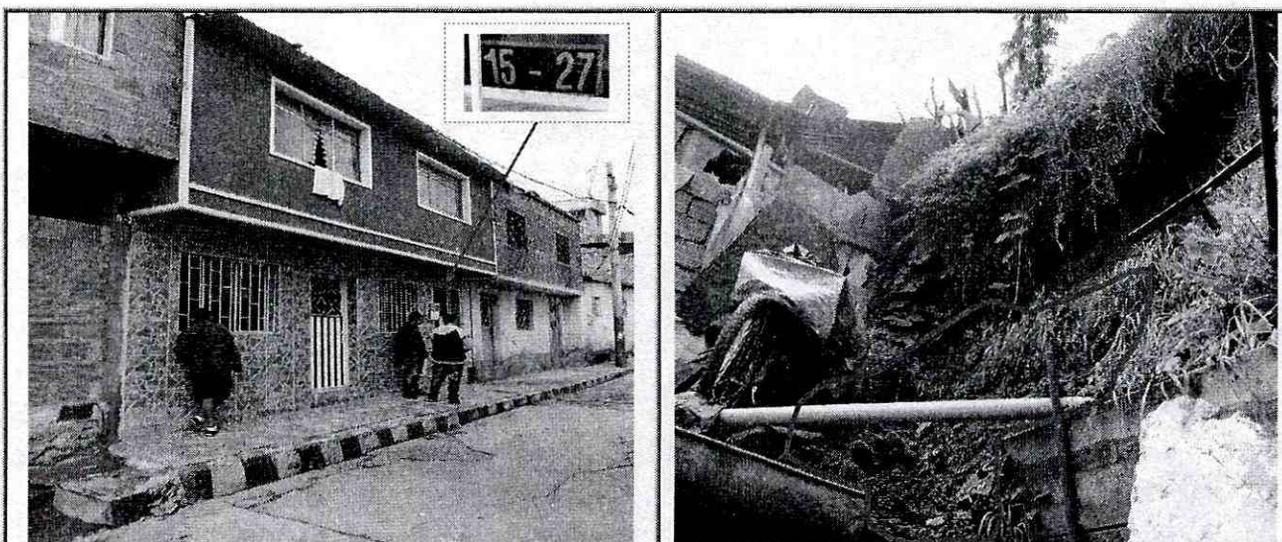
Se presentó un proceso de remoción en masa tipo desprendimiento entre suelo residual y orgánico proveniente de un talud de corte entre predios privados. Dicho talud tiene una altura que oscila entre los 4 m a 4.5 m, en una longitud de 6 m, con pendiente de tendencia vertical ($\beta \approx 85^\circ$), carece de sistemas para el manejo de la escorrentía superficial y subsuperficial, y presenta como medida de estabilización un muro en concreto de altura cercana a los 2 m y longitud de 6 m, muro que no cubre la totalidad del mismo, donde la zona expuesta del talud evaluado fue la que presentó los desprendimientos de material. Igualmente el talud evidencia intervención antrópica y anti-técnica, posiblemente realizado para el emplazamiento de la vivienda ubicada en la Calle 32A Bis Sur # 15-27 donde habita la familia de la señora Mónica Patricia Quiroga Tarazona. El volumen involucrado en el desprendimiento es de aproximadamente 1 m^3 , el cual se depositó sobre parte de la cubierta del patio localizado en el segundo piso de la vivienda, sin generar afectación alguna.

De acuerdo con la inspección visual, la vivienda emplazada en el predio de la Calle 32A Bis Sur # 15-27, corresponde a una estructura de dos niveles, construida en mampostería parcialmente confinada, con placa de contrapiso y entepiso en concreto, cubierta liviana en tejas de zinc, sostenidas por correas de madera las cuales a su vez se apoyan sobre los muros de cerramiento perimetral que conforma la vivienda. Dicha estructura evidencia algunas deficiencias constructivas relacionadas principalmente por la falta de adecuados elementos de confinamiento y amarre (tipo vigas y columnas), haciendo la construcción vulnerable ante cargas dinámicas (sismos, otros).

Fotografía No. 1. Vista de la vivienda emplazada en el predio de la Calle 32A Bis Sur # 15-27.

Fotografía No. 2 .Vista del material desprendido, proveniente del talud de corte evaluado.

- Al responsable de la vivienda ubicada en el predio de la Calle 32A Bis Sur # 15-27 del barrio Las Colinas en la localidad de Rafael Uribe Uribe, realizar de manera controlada el retiro del material desprendido, con apoyo de personal idóneo, garantizando que se cumplan los requerimientos establecidos por la norma vigente y tramitando los permisos y licencias respectivos.

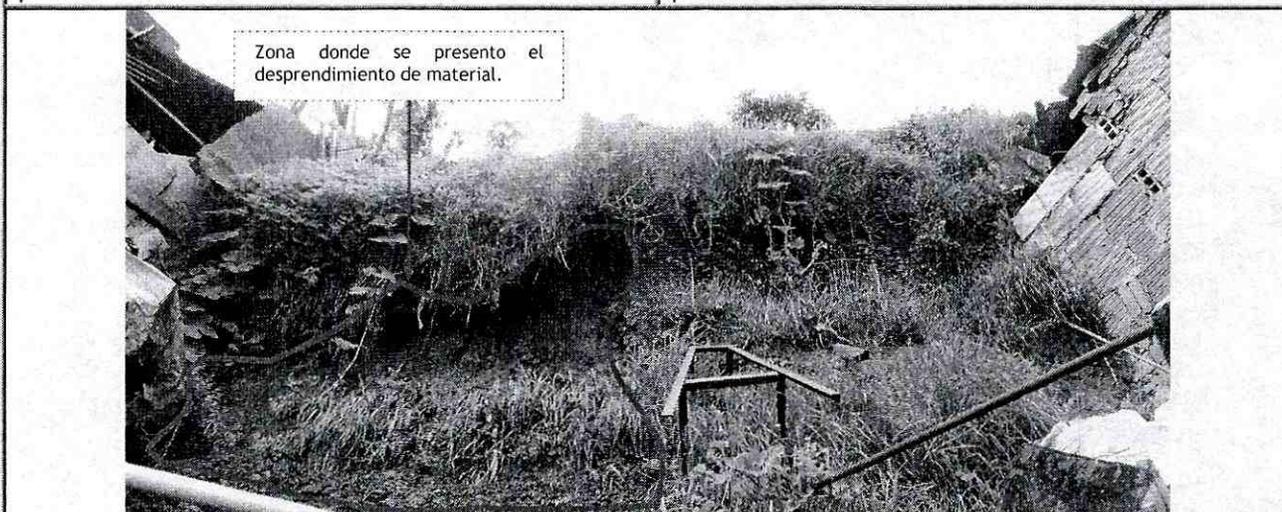
Dentro de las posibles causas que generaron el proceso de inestabilidad en el talud de corte, se resaltan la falta de medidas de estabilización y/o protección sobre el mismo, la ausencia de sistemas de manejo de la escorrentía superficial y subsuperficial, la intervención antrópica anti-técnica en el talud de corte, realizado posiblemente para el emplazamiento de la vivienda ubicada en la Calle 32A Bis Sur # 15-27, todo esto combinado con las intensas lluvias registradas en el sector.

Fotografía No. 3. Vista del talud de corte ubicado hacia el costado sur occidental del predio evaluado.

- Al responsable de la vivienda ubicada en el predio de la Calle 32A Bis Sur # 15-27 del barrio Las Colinas en la localidad de Rafael Uribe Uribe, implementar las medidas necesarias que permitan estabilizar el talud de corte, posiblemente realizado para el emplazamiento de su vivienda e implementar las medidas adecuadas para el manejo de las aguas de escorrentía, para lo cual es
