DIAGNÓSTICO TÉCNICO - DI No. 6123
SUBDIRECCIÓN DE EMERGENCIAS
COORDINACIÓN DE ASISTENCIA TECNICA
EVENTO SIRE No. 404400

DIRECCIÓN	Transversal 1A Bis A Este y la Carrera 1A Este entre la Calle 110 Sur y la Calle 109 Sur	ÁREA DIRECTA	2500 M ²			
BARRIO	Sector Catastral Villa Israel	POBLACIÓN ATENDIDA	400			
UPZ	57 - Gran Yomasa	FAMILIAS	200	ADULTOS	200	MENORES 200
LOCALIDAD	5 - Usme	PREDIOS EVALUADOS	1			
CHIP	-----	OFICIO REMISORIO	CR-14139

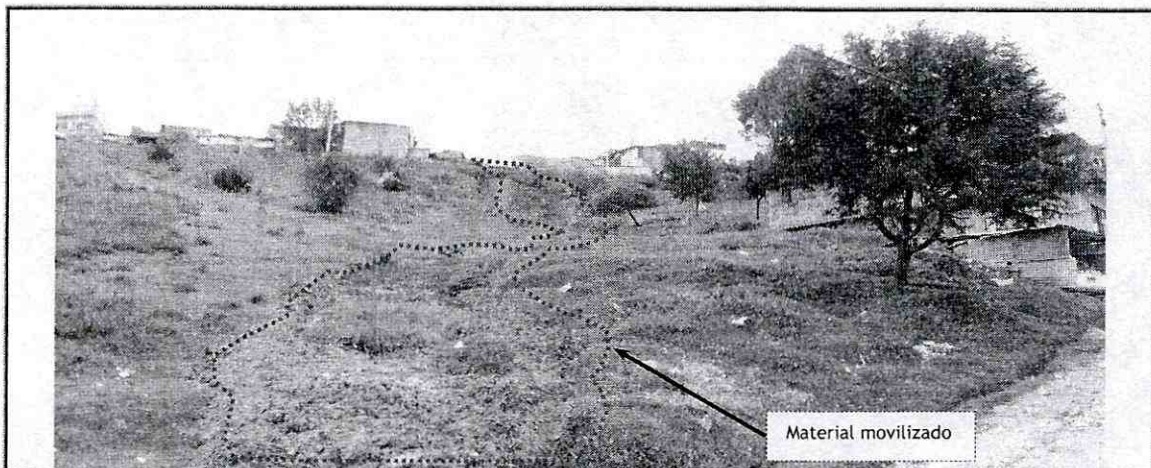
Se identificó un proceso de remoción en masa de carácter local, tipo flujo de lodos, proveniente de la parte alta de una ladera con pendiente de tendencia media ($\beta \approx 30^\circ$), donde el sector de ladera evaluado se encuentra a la altura de la Transversal 1A Bis A Este y la Carrera 1A Este entre la Calle 110 Sur y la Calle 109 Sur. En este sentido el material desprendido involucró un volumen cercano a los $100m^3$, entre suelo orgánico y capa vegetal, el cual se depositó hacia la parte media y baja de la ladera, sin afectar viviendas o algún tipo de infraestructura urbana. Adicionalmente hacia la parte alta de la ladera evaluada, se encuentra emplazada una vía vehicular correspondiente a la Transversal 1A Bis A Este, la cual tiene un ancho aproximado a los 4 m y presenta como capa de rodadura pavimento flexible en asfalto; así mismo se observó que la vía en comento carece de sistemas para el manejo de las aguas de escorrentía superficial, razón por la cual dichos flujos de agua discurren libremente sobre la ladera evaluada.

Dentro de las posibles causas que pudieron generar el flujo de lodos evidenciado, se resalta la falta de medidas de estabilización y/o protección en la ladera evaluada, al igual que sistemas para el manejo de la escorrentía superficial y subsuperficial, sin olvidar que dadas las condiciones de saturación que presentaba el material movilizado, es factible que existan filtraciones de agua provenientes de las redes de alcantarillado ubicadas sobre la Transversal 1A Bis A Este con Calle 110 Sur, parte alta de ladera evaluada, que puedan generar aportes considerables de agua y así detonar el proceso de remoción en masa evidenciado.

Fotografía 1. Vista de la ladera donde se presentó el flujo de lodos.

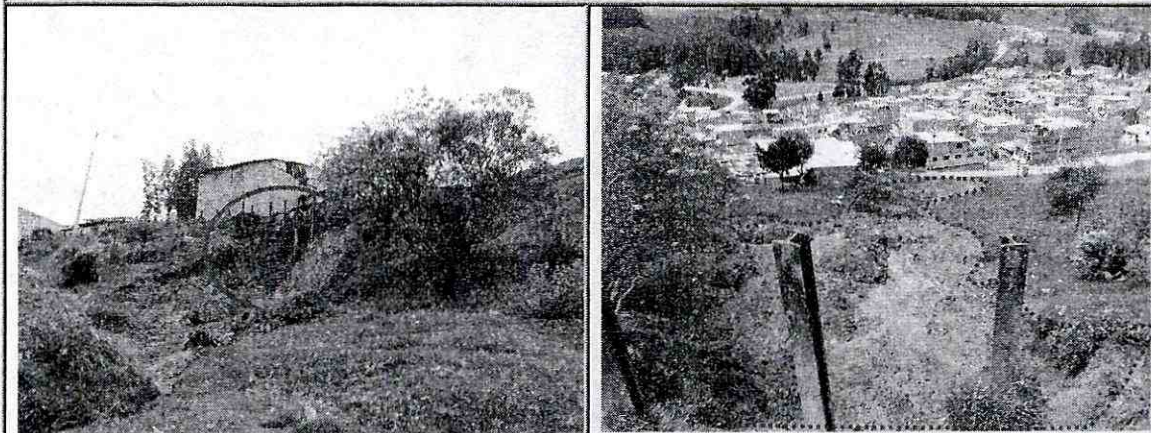
Fotografía 2. Se observa la zona donde se originó el flujo

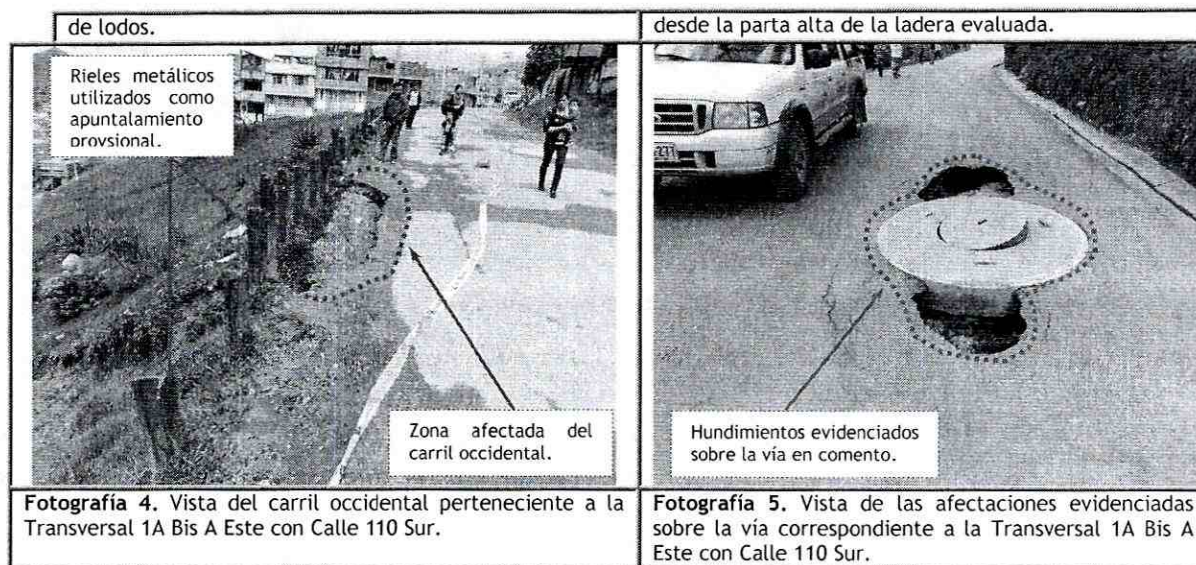
Adicionalmente el material desprendido, corresponde a parte del suelo donde está apoyada la vía vehicular correspondiente a la Transversal 1A Bis A Este, afectando parte del carril occidental de la vía en comento. De igual forma, en la zona donde se originó el proceso de remoción en masa evidenciado, parte alta de la ladera evaluada, se observó como medida de estabilización provisional, apuntalamientos con rieles metálicos, a fin de evitar nuevos desprendimientos de material.

Fotografía 3. Vista del material movilizado, visto
