DIAGNÓSTICO TÉCNICO DI- 6126
SUBDIRECCIÓN DE EMERGENCIAS
COORDINACIÓN DE ASISTENCIA TÉCNICA
EVENTOS SIRE No. 436769

ATENDIÓ: CAMILO EDUARDO ESPINOSA ORTIZ				SOLICITANTE	
COE:	23	MOVIL:	3	COMUNIDAD	
FECHA:	Diciembre 2 de 2012	HORA:	12:00 p.m.	VIGENCIA: Temporal mientras no se modifique significativamente las condiciones físicas del sector

DIRECCIÓN:	Diagonal 78A Sur # 16A - 12 Diagonal 78 Sur # 16A - 11 Diagonal 77B Bis Sur # 16A - 14	ÁREA DIRECTA:	300 M ²		
DESARROLLO:	Villas de San Joaquín	POBLACIÓN ATENDIDA:	9		
UPZ:	67 Lucero	FAMILIAS	3	ADULTOS	6
LOCALIDAD:	19 Ciudad Bolívar	PREDIOS EVALUADOS	3	MENORES	3
CHIP:	AAA0024WRXS AAA0024WSJH AAA0189DBJH	DOCUMENTO REMISORIO	CR-14295

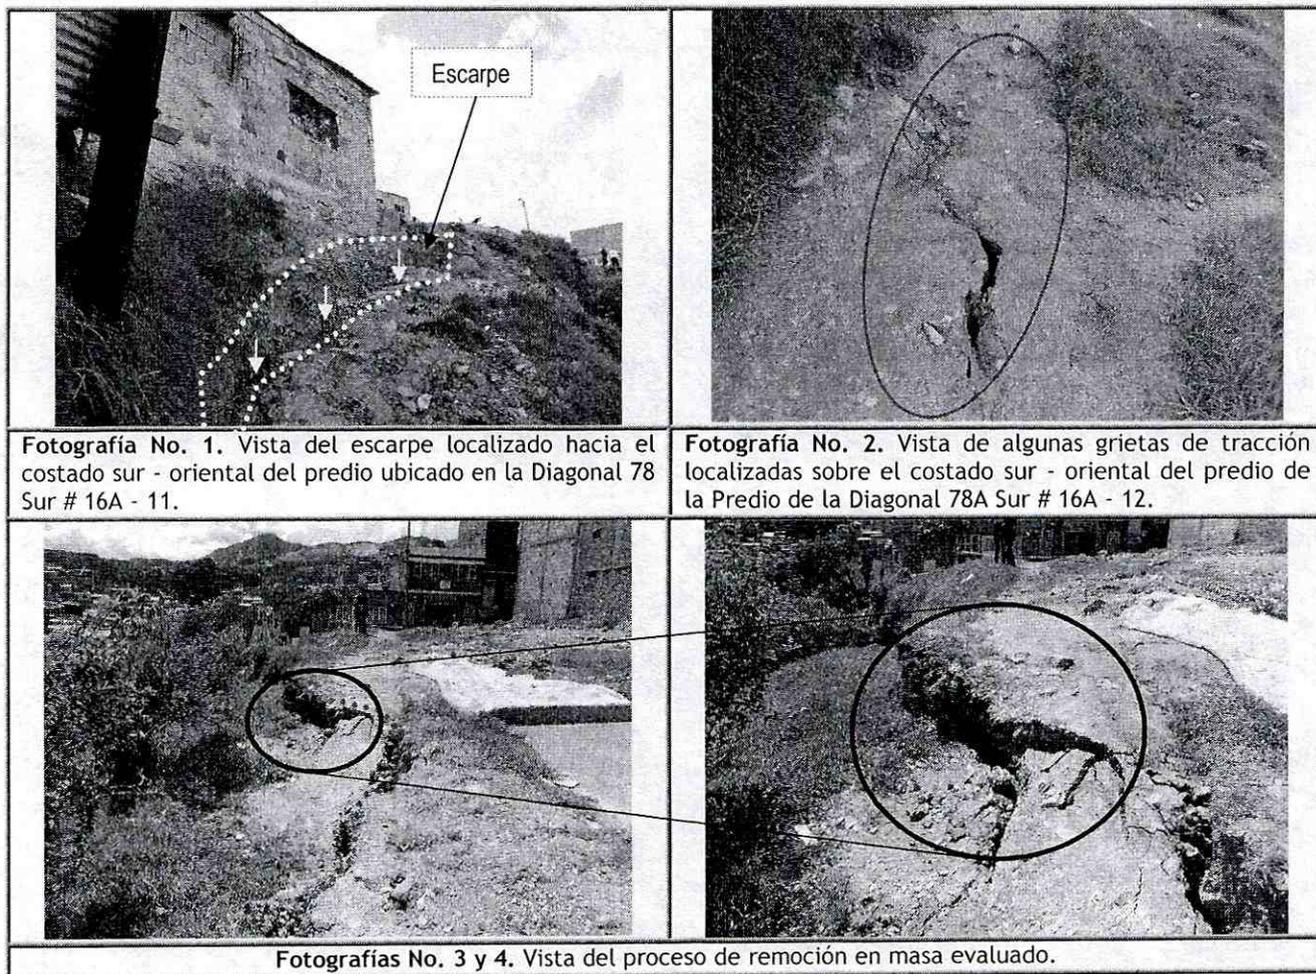
Se identificó un proceso de remoción en masa de carácter general sobre la Carrera 16A entre la Diagonal 78A Sur y la Diagonal 77B Bis Sur, ubicado hacia la parte alta de los taludes que conforman la margen izquierda de la Quebrada Trompeta. Hacia el costado sur del proceso identificado, se evidencia un escarpe cercano a los 1.5 m con una longitud aproximada a los 10 m, dejando expuesta la cimentación de la vivienda emplazada en el predio de la Diagonal 78 Sur # 16A - 11. Paralelo a dicho escarpe se observan algunas grietas de tracción de aproximadamente 20 cm de abertura y longitudes cercanas a los 4 m y 6 m, involucrando un volumen potencial a desprenderse cercano a los 60 m³. Adicionalmente sobre los taludes de la margen izquierda de la Quebrada Trompeta se identifican algunos desprendimientos locales de material que involucran volúmenes cercanos a los 20 m³, entre suelo residual y capa orgánica, material que se ha venido depositando sobre el cauce de la Quebrada Trompeta.

En este sentido, hacia la parte alta del proceso de remoción en masa identificado, se emplazan tres viviendas sobre los predios de la Diagonal 78A Sur # 16A - 12, Diagonal 78 Sur # 16A - 11 y la Diagonal 77B Bis Sur # 16A - 14, las cuales corresponde a estructuras de un (1) nivel, construidas en mampostería parcialmente confinada, con placas de sobrepiso en concreto y cubierta liviana en tejas de zinc, sostenidas por entramados de madera, los cuales a su vez se apoyan sobre los muros perimetrales. Así mismo las viviendas evaluadas presentan algunas deficiencias constructivas relacionadas principalmente por la falta de adecuados elementos de confinamiento y amarre (tipo vigas y columnas), haciendo las construcciones vulnerables ante la acción de cargas dinámicas (sismos, otros). De igual forma sobre las estructuras evaluadas se observaron algunas grietas

longitudinales sobre las placas de contrapiso de abertura cercana a los 1.5 cm y longitud de 1 m, situación posiblemente asociada a la cercanía de las viviendas con el proceso de remoción en masa identificado, lo cual ante un avance retrogresivo del mismo, es posible que en el corto plazo genere compromiso en la estabilidad y habitabilidad de las viviendas evaluadas, razón por la cual se recomendó la evacuación preventiva de las mismas.

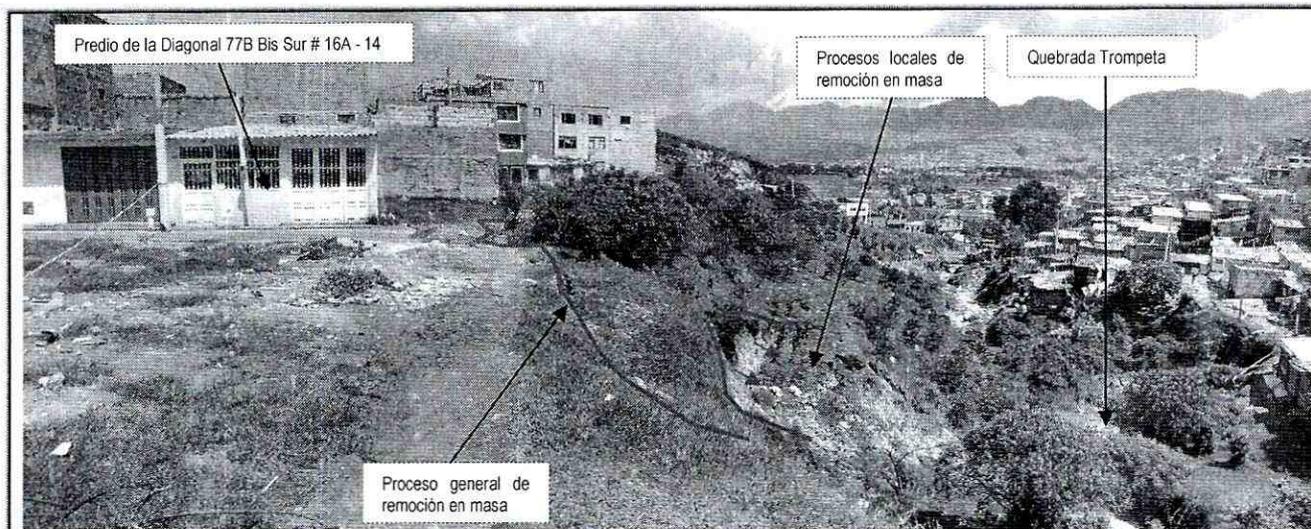
Fotografía No. 5. Vista del sector donde se evidenció el proceso de remoción en masa de carácter general.

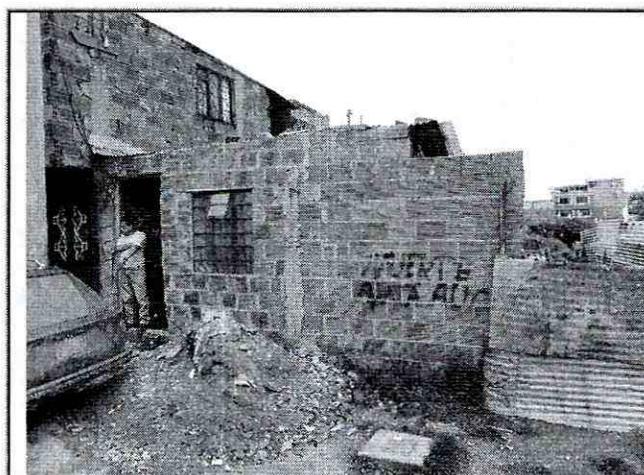
Fotografía No. 6. Vista de la vivienda emplazada en predio de la Diagonal 78A Sur # 16A - 12.

- Evacuar e incluir con prioridad técnica uno (1) en el Programa de Reasentamiento de Familias en Alto Riesgo No Mitigable los predios de la Diagonal 78A Sur # 16A - 12 y la Diagonal 77B Bis Sur # 16A - 14 del desarrollo Villas de San Joaquín en la localidad de Ciudad Bolívar, debido al compromiso en el corto plazo en su estabilidad y habitabilidad ante cargas normales de servicio, por el proceso de remoción en masa de carácter general evidenciado.

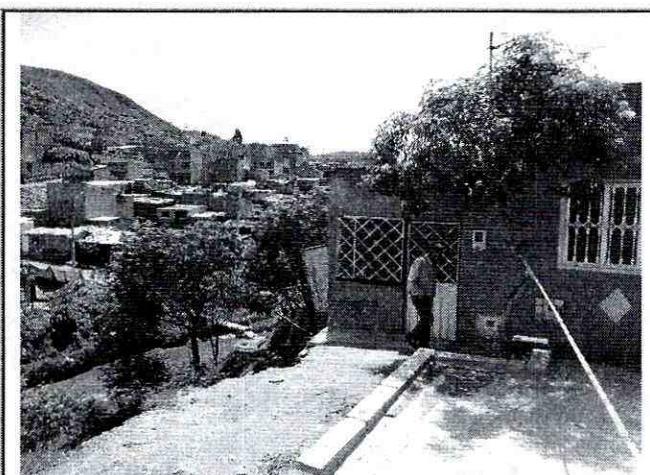
Fotografía No. 7. Vista de la vivienda emplazada en predio de la Diagonal 78 Sur # 16A - 11.

- Evacuar y continuar su proceso de Reasentamiento de Familias en Alto Riesgo No Mitigable el predio de la Diagonal 78 Sur # 16A - 11 del desarrollo Villas de San Joaquín en la localidad de Ciudad Bolívar, debido al compromiso en el corto plazo en su estabilidad y habitabilidad ante cargas normales de servicio, por el proceso de remoción en masa de carácter general evidenciado.
