DIAGNÓSTICO TÉCNICO - DI No. 6133
SUBDIRECCIÓN DE EMERGENCIAS
COORDINACIÓN DE ASISTENCIA TECNICA
RADICADO FOPAE No. 2011ER18999
EVENTO SIRE No. 508249

| DIRECCIÓN | Calle 81F Sur # 19-47 | ÁREA DIRECTA | 72 M ² | | |

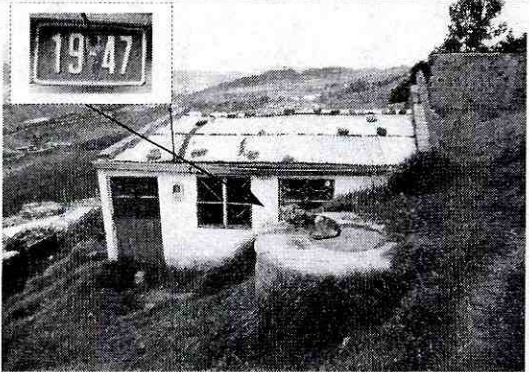
| <p>Fotografía 1. Vista de la vivienda emplazada en el predio de la referencia.</p> | <p>Fotografía 2. Se observa el talud de relleno ubicado al costado oriental del predio evaluado.</p> |

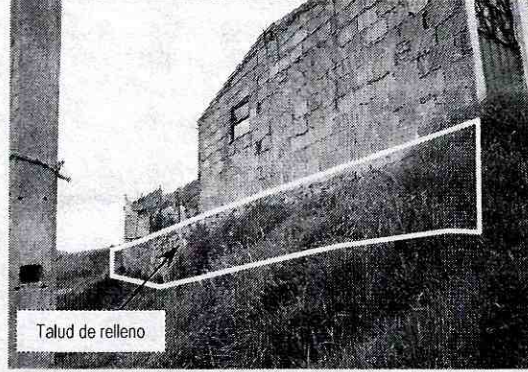
Se identifican grietas con longitudes cercanas a los 1.5 m y aberturas de 4 mm, en los muros de cerramiento perimetral pertenecientes a la vivienda donde habita la señora Leonor Hernández y su familia, situación posiblemente asociada al desconfinamiento del relleno conformado por suelo orgánico y residual, realizado de manera antrópica y antitécnica posiblemente para la adecuación del terreno y posterior emplazamiento de la vivienda mencionada, el cual carece de sistemas para el manejo de la escorrentía superficial y subsuperficial, y presenta como medida de estabilización un muro en piedra pegada, el cual al no ser una medida monolítica, pudiera no ser la apropiada para soportar los empujes ejercidos por el terreno.

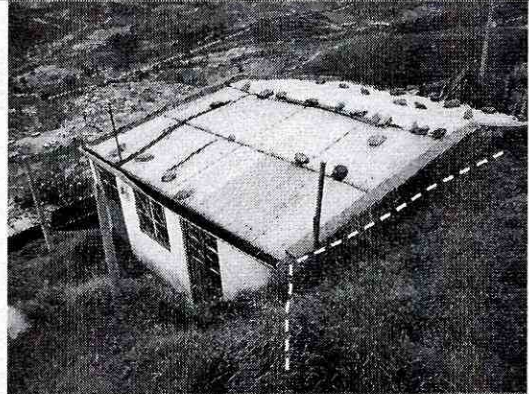
Adicionalmente durante la inspección visual se observó un talud de corte, ubicado hacia el costado occidental del predio de la Calle 81F Sur # 19-47, con pendiente de tendencia vertical, altura aproximada a los 2 metros y longitud cercana a los 12 metros, el cual carece de medidas de estabilización y de sistemas para el manejo de la escorrentía superficial y subsuperficial, situación que beneficia la degradación de los materiales que lo conforman, haciéndolo susceptible a presentar desprendimientos de material que pueden llegar a generar compromiso en la estabilidad y habitabilidad de la vivienda evaluada.

| <p>Fotografía 2. Vista del talud de corte ubicado al costado occidental del predio evaluado.</p> | <p>Fotografía 3. Se observan fisuras en los muros de fachada que conforman la vivienda.</p> |

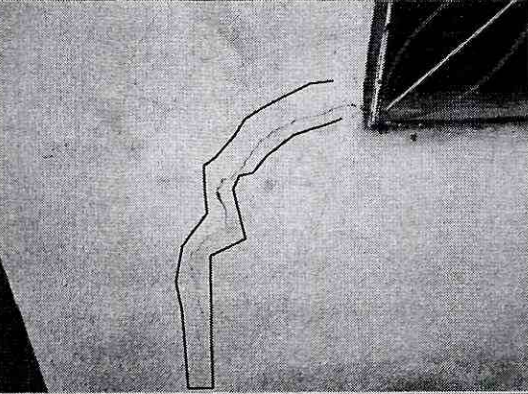
Finalmente dentro de las posibles causas que generaron las grietas y humedades evidenciadas en los muros de cerramiento perimetral pertenecientes a la vivienda evaluada, se resalta la ausencia de adecuadas medidas de estabilización en el relleno donde se encuentra apoyada la vivienda, la calidad de los materiales utilizados para realizar el relleno, la falta de sistemas para el manejo de la escorrentía superficial y subsuperficial, todo esto combinado con las lluvias presentadas en el sector, sin olvidar que el sector donde se emplaza el predio de la referencia es susceptible a presentar proceso de remoción en masa, según como se describió en el DI-5484.

| No. | NOMBRE DE LA PERSONA NOTIFICADA EN EL ACTA DE EVACUACIÓN | NOMBRE RESPONSABLE PREDIO DE ACUERDO AL ACTA DE EVACUACION | DIRECCIÓN | P | A | M | DAÑOS EN PREDIOS |
|---|--|--|---|---|---|---|---|
| 1 | Ana Suarez Sandoval | Leonor Hernández | Calle 81F Sur # 19-47 | 4 | 2 | 2 | Grietas con longitudes cercanas a los 1.5 m y aberturas de 4 mm, en los muros de fachada. |

- Evacuar definitivamente y continuar con el proceso de reasentamiento en prioridad técnica uno (1), el predio localizado en la Calle 81F Sur # 19-47 del barrio Arabia en la localidad de Ciudad Bolívar, debido al compromiso en el corto plazo en la estabilidad y habitabilidad de la vivienda, dadas sus deficiencias constructivas en combinación con las afectaciones generadas por los procesos de inestabilidad del terreno, en su mayoría de carácter local, pero algunos hoy y a futuro convertidos a procesos de carácter general.
