DIAGNÓSTICO TÉCNICO - DI No. 6134
SUBDIRECCIÓN DE EMERGENCIAS
COORDINACIÓN DE ASISTENCIA TECNICA
EVENTO 490956

ATENDIÓ	JAIRO MAURICIO DIAZ SALAZAR			SOLICITANTE:
COE	22	MOVIL	20	Unidad Atención Especial Cuerpo Oficial de Bomberos de Bogotá - UAECOB
FECHA	Diciembre 17 y 18 de 2011	HORA	1:30 pm	VIGENCIA: Temporal mientras no se modifique significativamente las condiciones físicas del sector

DIRECCIÓN	Transversal 1B y Carrera 1 Este entre Calle 114A Sur y 115B Sur	ÁREA DIRECTA	9800 m ²		
BARRIO	Villa Anita III Sector Sector catastral Villa Anita	POBLACIÓN ATENDIDA	46		
UPZ	58 - Comuneros	FAMILIAS	11	ADULTOS	27
LOCALIDAD	5 - Usme	PREDIOS EVALUADOS	13		
CHIP	AAA0172OCBR	OFICIO REMISORIO	CR-14083

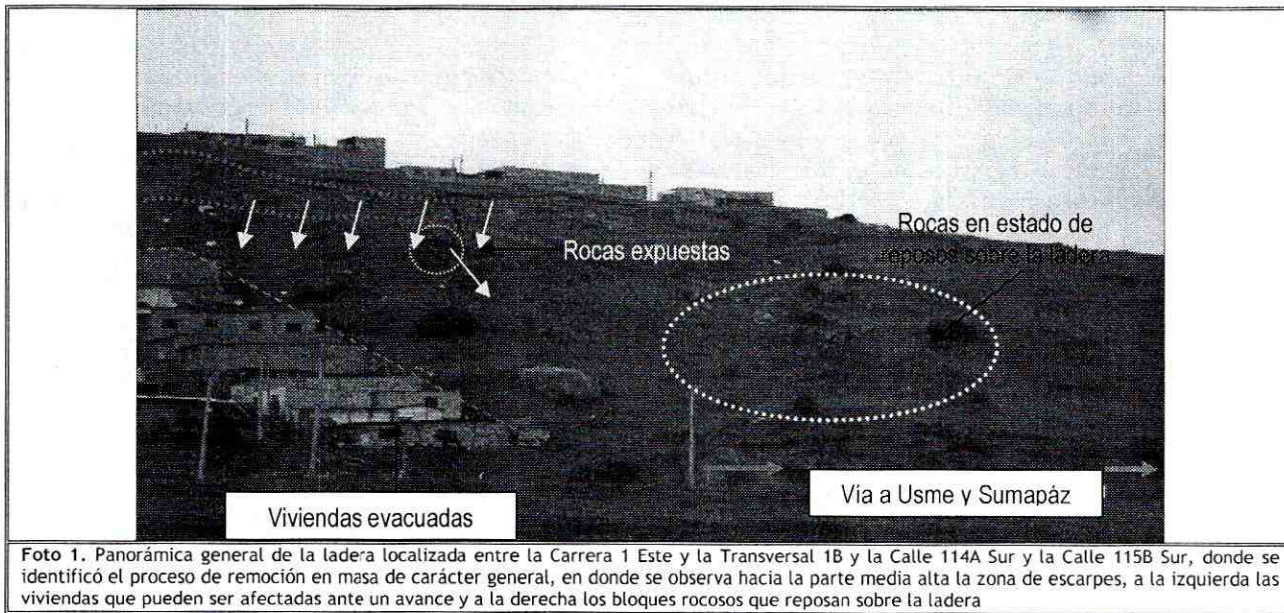
Foto 1. Panorámica general de la ladera localizada entre la Carrera 1 Este y la Transversal 1B y la Calle 114A Sur y la Calle 115B Sur, donde se identificó el proceso de remoción en masa de carácter general, en donde se observa hacia la parte media alta la zona de escarpes, a la izquierda las viviendas que pueden ser afectadas ante un avance y a la derecha los bloques rocosos que reposan sobre la ladera

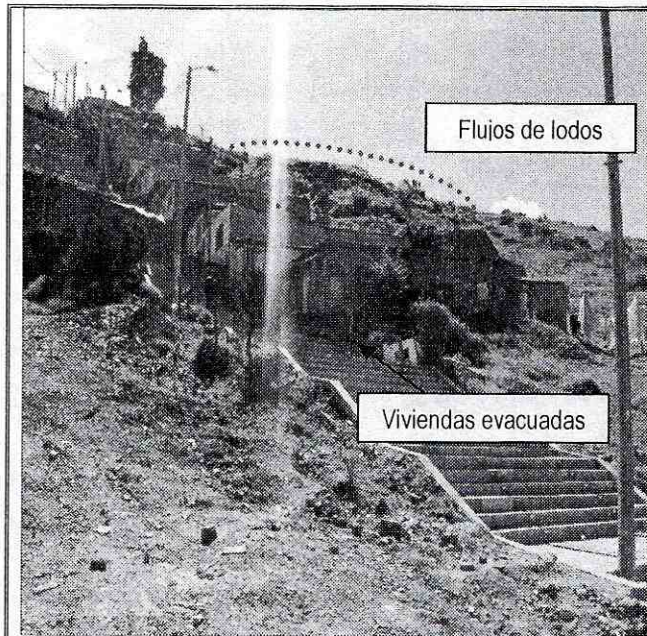
Foto 2. Vista desde la parte baja de la ladera donde se observan las viviendas del barrio Villa Anita III Sector, las cuales se encuentran dentro de la zona de influencia del proceso.

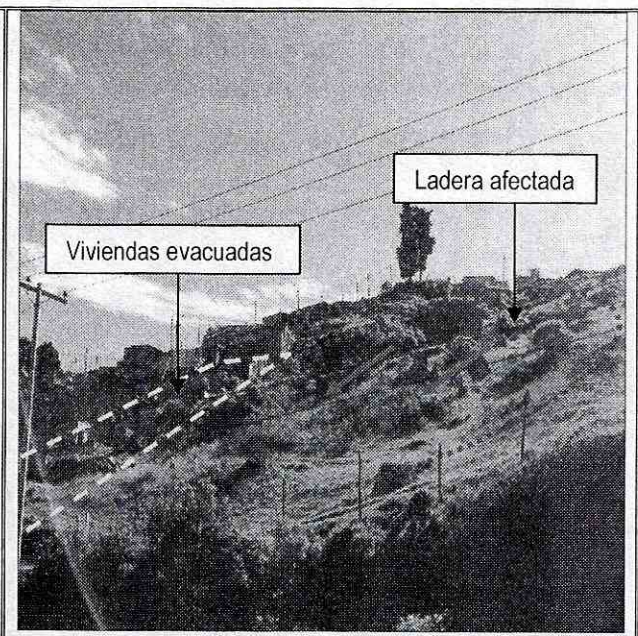
Foto 3. Vista desde la vía que conduce a Usme, en donde se observa la magnitud del área afectada por el proceso de remoción y las viviendas que pueden ser afectadas

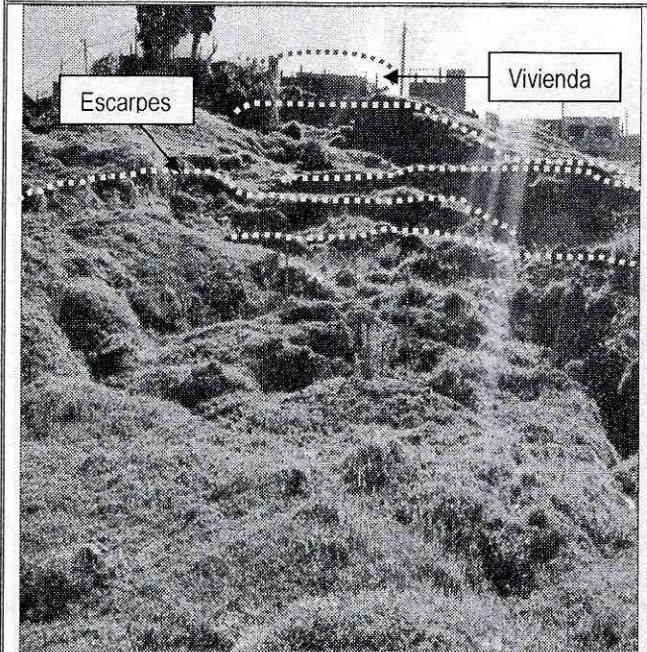
El proceso de remoción en masa se caracteriza por presentar múltiples escarpes de hasta 2m de altura en longitudes entre los 15m y 20m, así como deformaciones del terreno y agrietamientos con aberturas cercanas a los 50cm; dichas afectaciones se presentan en un área de 3900m² aproximadamente, generando un volumen de suelo potencialmente inestable cercano a los 16000m³, el cual se desplaza ladera abajo en dirección Noroeste, hacia donde se encontró emplazadas las viviendas de la Manzana A2 (Según nomenclatura del CT-4323) ubicadas entre la Carrera 1 y la Transversal 1B a la altura de la Calle 114A Sur.

Foto 4. Escarpes que se generan sobre la masa movilizada, hacia la parte alta se encuentra una vivienda de un nivel a una distancia de 2m del escarpe principal.

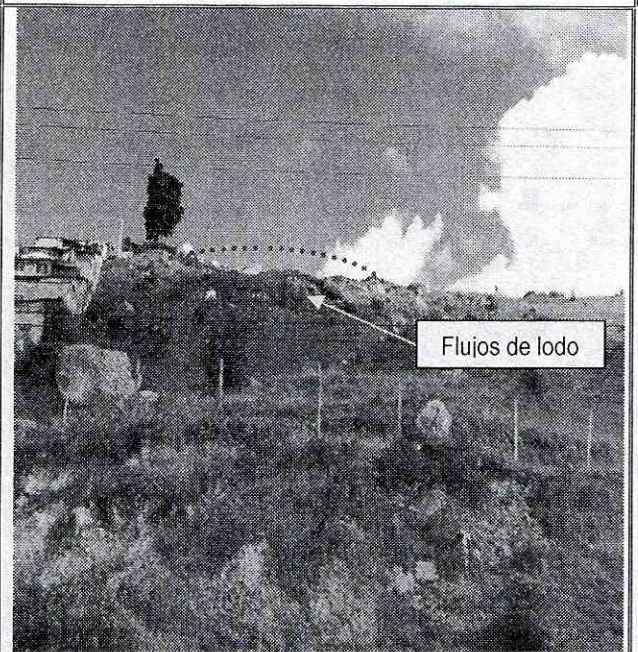
Foto 5. Flujos de lodos que se han presentado a media ladera, por lo cual han quedado expuestas rocas de gran tamaño, susceptibles a rodar ladera abajo

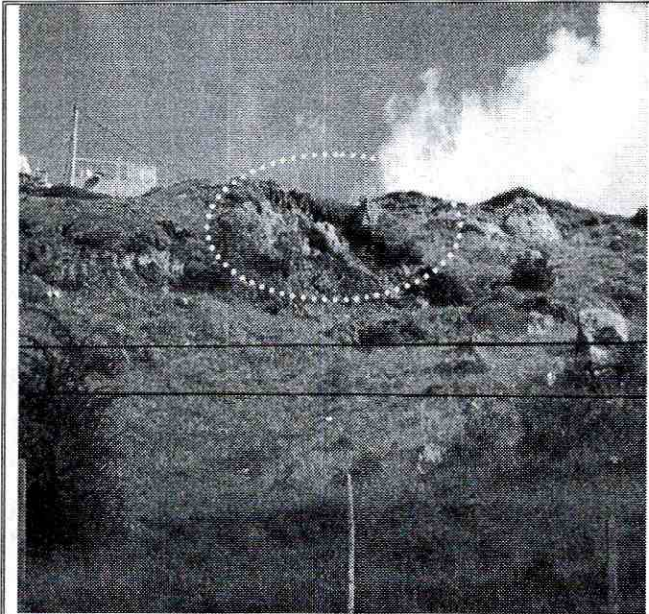
Foto 6. Rocas expuestas, luego de presentarse un flujo de lodos dentro del proceso de remoción en masa de carácter general, las cuales tienen una alta probabilidad de rodar e impactar las viviendas que se encuentran aledañas o alcanzar la vía de la parte baja

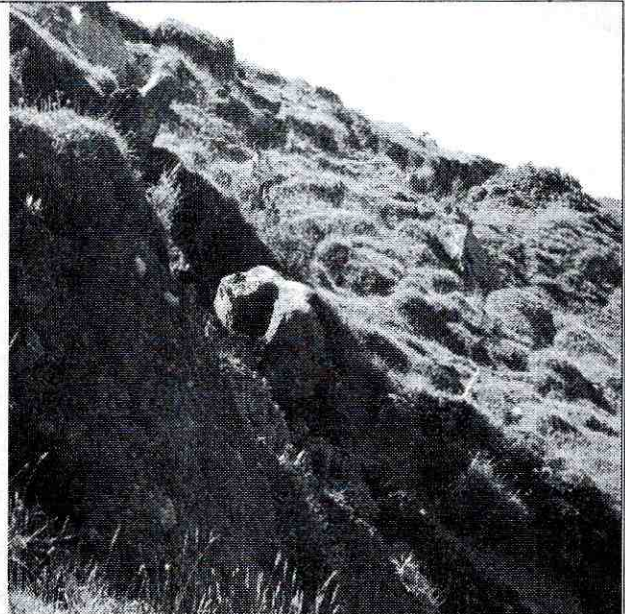
Foto 7. Detalle de una de las rocas observadas, la cual tiene un volumen cercano a los 3m³, la cual se encuentra apoyada sobre suelo inestable

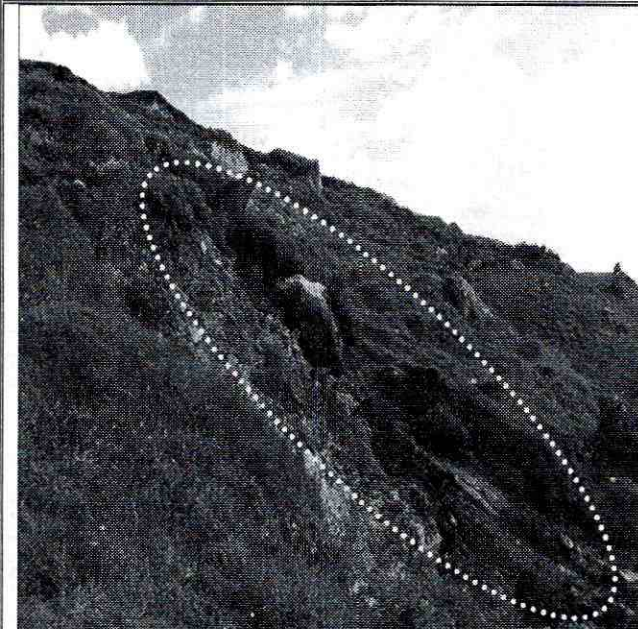
Foto 8. Detalle donde se presentó un flujo de lodos, debido posiblemente a la alta saturación del terreno y dada las características del suelo (Deposito Coluvial) quedaron expuestas y susceptibles a rodar algunas rocas de gran tamaño

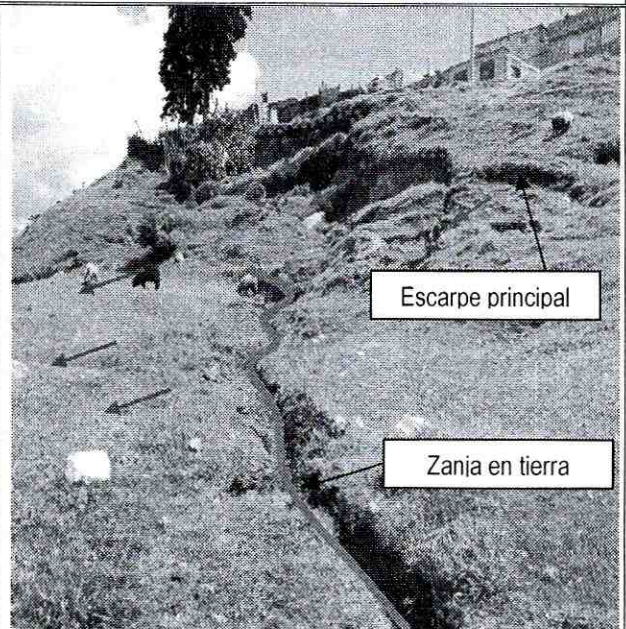
Foto 9. Imagen donde se observa el escarpe principal del proceso ubicado en la parte alta de la ladera, de igual manera se observa una zanja en tierra elaborada posiblemente por los responsables del predio para manejo de aguas.

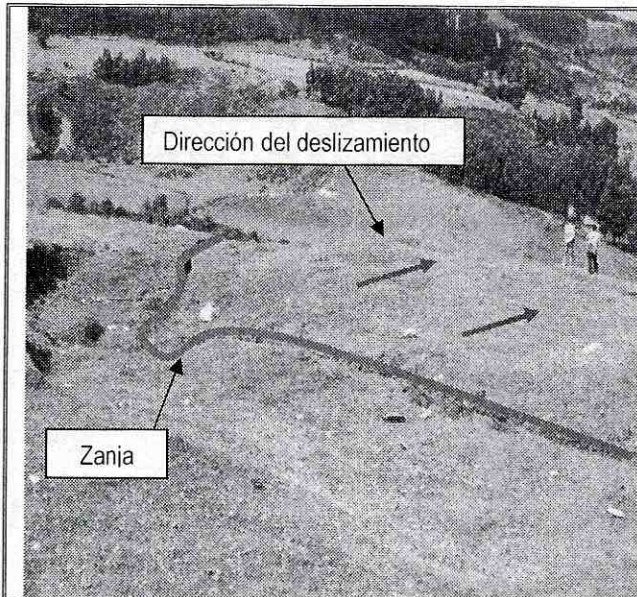
Foto 10. Vista desde la parte alta de la ladera donde se observa la zanja realizada por los responsables al parecer para evacuar aguas residuales y de escorrentía superficial.

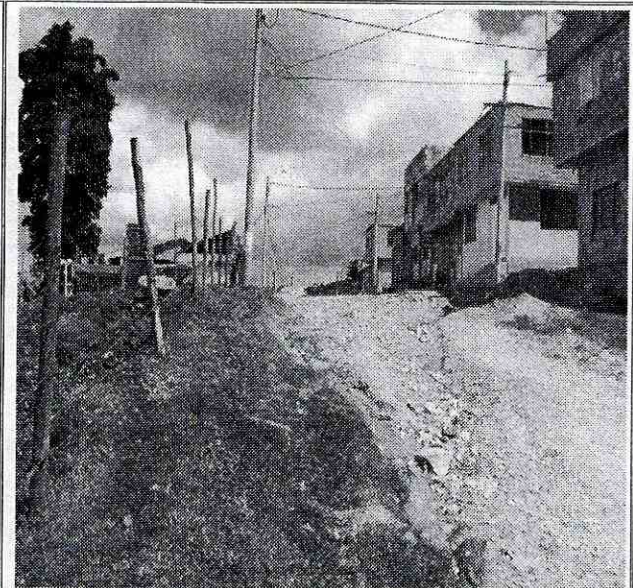
Foto 11. Vista de la vía que se encuentra en la parte alta de la ladera, se aprecia que no se encuentra pavimentada y que no cuenta con sistemas para el manejo de la escorrentía superficial

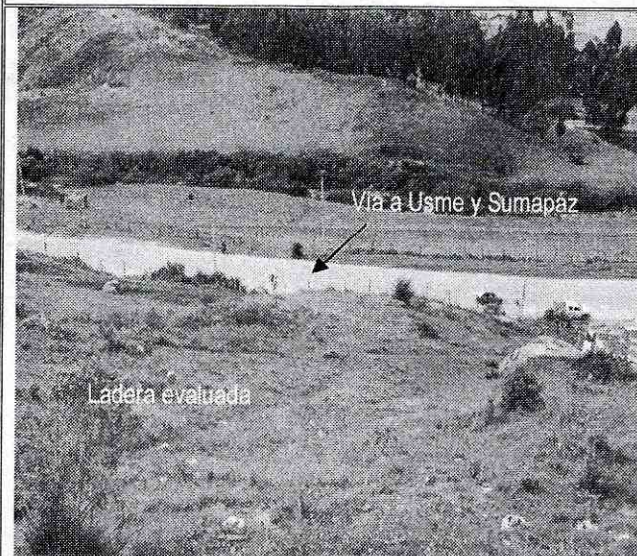
Foto 12. Vista desde la parte alta de la ladera desde donde se observa la vía que conduce hacia el centro poblado de Usme y hacia la localidad de Sumapáz, la cual puede ser afectada ante deslizamientos de rocas o por el avance del proceso de remoción en masa evidenciado

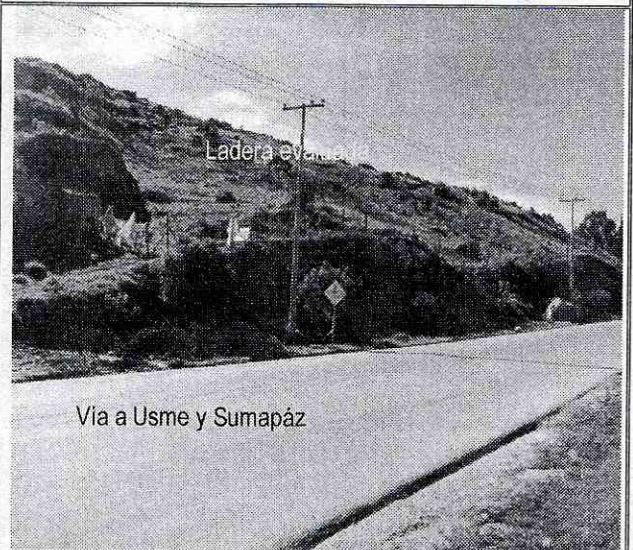
Foto 13. Imagen de la vía que conduce hacia el centro poblado de Usme y Sumapáz, la cual se puede ver afectada por caída de rocas y por material de proceso de remoción en masa de carácter general

- Al Instituto de desarrollo Urbano - IDU, Secretaria de Movilidad y Unidad Administrativa Especial de Rehabilitación y Mantenimiento Vial - UAERMV, desde su competencia desarrollar las acciones a las que haya lugar a fin de garantizar la restricción total de uso de la Transversal 1B entre Calle 114A Sur y Calle 155B Sur (tramo de 100m aproximadamente), hasta tanto se garanticen las condiciones de estabilidad de la ladera evaluada ubicada entre la Carrera 1 Este y la Transversal 1B y la Calle 114A Sur y la Calle 115B Sur, en el barrio Villa Anita III Sector y el sector catastral Villa Anita a fin de evitar posibles afectaciones que atenten contra la integridad física de los transeúntes del sector.
