<b>DIAGNÓSTICO TÉCNICO</b>	Código:	<b>GAR- FT - 03</b>
		Versión:	<b>01</b>
		Código documental:

**DIAGNÓSTICO TÉCNICO - DI No. 6136**  
**SUBDIRECCIÓN DE EMERGENCIAS**  
**COORDINACIÓN DE ASISTENCIA TECNICA**  
**RADICADO FOPAE No. 2011ER18416**  
**EVENTO SIRE No. 520554**

<b>DIRECCIÓN</b>	Calle 81C Sur # 19-39	<b>ÁREA DIRECTA</b>	72 M <sup>2</sup>		
<b>BARRIO</b>	Arabia	<b>POBLACIÓN ATENDIDA</b>	5		
<b>UPZ</b>	67 - Lucero	<b>FAMILIAS</b>	1	<b>ADULTOS</b>	1
<b>LOCALIDAD</b>	19 - Ciudad Bolívar	<b>PREDIOS EVALUADOS</b>	1		
<b>CHIP</b>	AAA0029EMOM	<b>OFICIO REMISORIO</b>	CR-14114

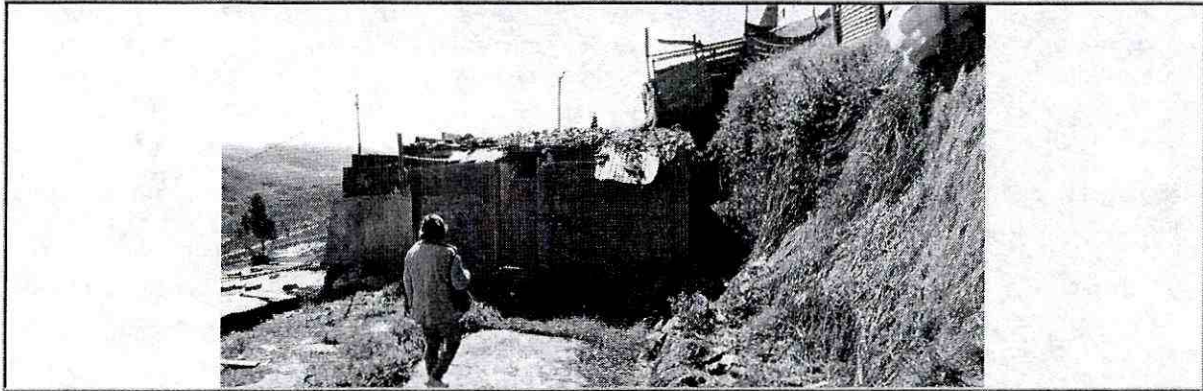
Hacia la parte alta del talud evaluado se encuentra el predio de la Calle 81C Sur # 19-39, donde se emplaza una vivienda de un (1) nivel, construida en mampostería simple, con cubierta liviana en tejas de zinc sostenidas por un entramado de madera el cual a su vez se apoya sobre los muros de cerramiento perimetral que conforman la vivienda. Adicionalmente la vivienda evidencia algunas deficiencias constructivas relacionadas por la falta de adecuados elementos de confinamiento y amarre (tipo vigas y columnas) haciendo la construcción vulnerable ante cargas dinámicas (sismos, otros). Igualmente es importante resaltar que ante un avance del proceso de remoción en masa identificado, es posible que se presente el desconfinamiento del suelo donde está apoyada la vivienda, generando compromiso en el corto plazo en la estabilidad y habitabilidad de la misma.

Fotografía 1. Vista de la vivienda emplazada en el predio de la referencia.

- Evacuar definitivamente y continuar con el proceso de reasentamiento en prioridad técnica uno (1), el predio localizado en la Calle 81C Sur # 19-39 del barrio Arabia en la localidad de Ciudad Bolívar, debido al compromiso en el corto plazo en la estabilidad y habitabilidad de la vivienda, por causa de sus deficiencias constructivas en combinación con las afectaciones generadas por los procesos de inestabilidad del terreno, en su mayoría de carácter local, pero algunos hoy y a futuro convertidos a procesos de carácter general.

- A la Caja de Vivienda Popular, agilizar el proceso de reasentamiento del predio ubicado en la Calle 81C Sur # 19-39 del barrio Arabia en la localidad de Ciudad Bolívar, con el fin de realizar la demolición inmediata de la estructura de la vivienda, con el fin de evitar algún tipo de afectación a los habitantes del sector.

- Una vez se haya terminado el proceso de evacuación y/o reasentamiento del predio ubicado en la Calle 81C Sur # 19-39 del barrio Arabia en la localidad de Ciudad Bolívar, se recomienda demoler la viviendas emplazada en dicho predio, retirar los escombros generados, y en cumplimiento del Artículo 140 del Decreto 190/2004, aislar y señalar mediante vallas informativas los lotes a fin de evitar que el predio sea ocupados nuevamente, e incorporarlos al inventario distrital de los predios desocupados en desarrollo del proceso de reasentamiento por alto riesgo, para su control y manejo por parte de las entidades correspondientes.

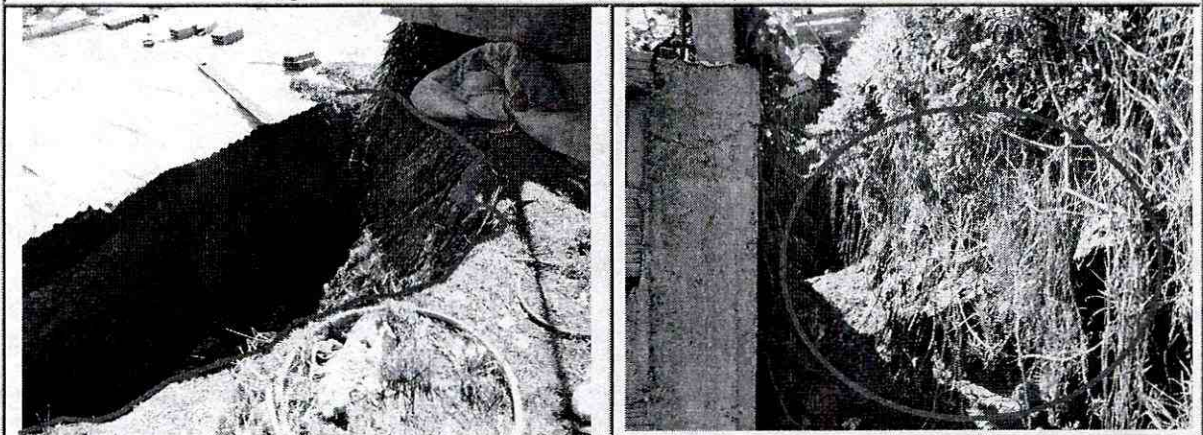
Se evidenciaron desprendimientos de material provenientes de un talud de corte de aproximadamente 2 m de altura y 12 m de longitud el cual carece de medidas de estabilización y de sistemas para el manejo de la escorrentía superficial y subsuperficial, donde el material desprendido involucró un volumen cercano a 1 m<sup>3</sup> entre suelo orgánico y capa vegetal, depositándose en el espacio observado entre la cara del talud en cemento y la vivienda emplazada en la parte baja, la cual al momento de la visita técnica y según información de la comunidad del sector se encuentra deshabitada.

Finalmente dentro de las posibles causas que generaron el desprendimiento evidenciado, se resalta la ausencia de adecuadas medidas de estabilización en el talud de corte evaluado, la falta de sistemas para el manejo de la escorrentía superficial y subsuperficial, todo esto combinado con las lluvias presentadas en el sector, sin olvidar que el sector donde se emplaza el predio de la referencia es susceptible a presentar procesos de remoción en masa, según como se describió en el DI-5484, razón por la cual se incluyó el predio en comento al proceso de reasentamiento, por ubicarse en una zona de alto riesgo no mitigable.

Fotografía 2. Vista del talud de corte donde se presentó el desprendimiento de material.

Fotografía 3. Vista del material desprendido.
