DIAGNÓSTICO TÉCNICO - DI No. 6138
SUBDIRECCIÓN DE EMERGENCIAS
COORDINACIÓN DE ASISTENCIA TECNICA
EVENTO SIRE 379640

DIRECCIÓN	Calle 73 Sur # 23 A - 38	ÁREA DIRECTA	100 m ²				
BARRIO	Los Alpes	POBLACIÓN ATENDIDA	12				
UPZ	67 Lucero	FAMILIAS	2	ADULTOS	5	NIÑOS	4
LOCALIDAD	19 - Ciudad Bolívar	PREDIOS EVALUADOS	2				
CHIP	AAA0028AMMS	Oficio Remisorio	CR-14783

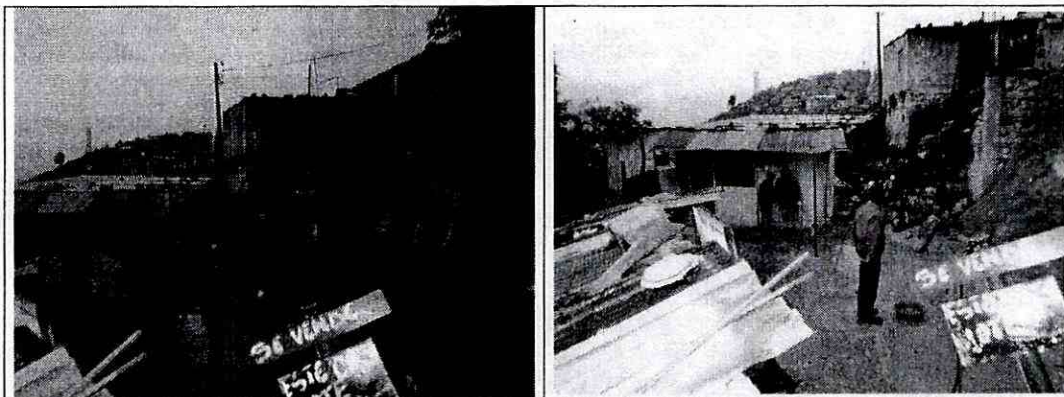
Se presentó el colapso parcial de un muro en piedra pegada, el cual se había implementado como medida de estabilización de un talud de corte entre predios privados. Dicho talud tiene una altura cercana a los 3.0 m, en una longitud de 6m a 8m con pendiente de tendencia vertical ($\beta=90^\circ$), y se identifica que dicho talud en concreto no cuenta con sistemas de manejo para el drenaje superficial y subsuperficial de aguas lluvias. Igualmente el talud evidencia intervención antrópica y anti-técnica, posiblemente realizado para el emplazamiento de las viviendas ubicadas en los predios de la Calle 73 Sur # 23 A - 38 y de la Calle 73 Sur # 23 A - 44. El volumen desprendido es de aproximadamente $8m^3$, el cual impactó la vivienda emplazada en el predio de la Calle 73 Sur # 23 A - 38, ubicado en la parte baja del talud evaluado, generando compromiso de estabilidad y de habitabilidad de la vivienda, motivo por el cual se solicitó la evacuación de la misma.

Dentro de las posibles causas que generaron el proceso de inestabilidad en el talud de corte, corresponden la falta de medidas de estabilización y/o protección adecuadas sobre el mismo, la ausencia de sistemas de manejo de la escorrentía superficial y subsuperficial, adicional a que el muro en piedra pegada colapsado, y posiblemente construido como medida de estabilización, no es una estructura apta para la contención y/o soporte de empujes de tierra de una manera solidaria o monolítica por lo que posiblemente ocurrió el colapso parcial del mismo.

Fotos 1 y 2. Se observa el material desprendido y depositado en la parte baja del talud, impactando la vivienda emplazada en el predio de la Calle 73 Sur # 23 A - 38.

No.	NOMBRE	DIRECCIÓN	P	A	N	DAÑOS EN PREDIOS
1	Nehison Bolilla	Calle 71 Sur # 23 A - 38	3	2	1	Colapso parcial de los paneles prefabricados que conforman el muro de cierre del costado occidental de la vivienda, generando compromiso de estabilidad y habitabilidad de la misma.

- Al responsable de la vivienda ubicada en el predio de la Calle 71 A # 23 A - 38 Sur, del barrio Los Alpes de la localidad de Ciudad Bolívar, mantener evacuado el predio, hasta tanto se implementen las medidas que garanticen condiciones de estabilidad del talud de corte afectado por el proceso de remoción en masa de carácter local.

- Al responsable y/o responsables de las viviendas ubicadas en los predios de la Calle 71 A # 23 A - 38 Sur y de la Calle 71 A # 23 A - 44 Sur, del barrio Los Alpes de la localidad de Ciudad Bolívar, implementar las medidas necesarias que permitan estabilizar el talud de corte, posiblemente realizado para el emplazamiento de sus viviendas e implementar las medidas adecuadas para el manejo de las aguas de escorrentía, para lo cual es necesario contar con el apoyo de personal idóneo; quien deberá determinar el tipo de obra a implementar, garantizando que se cumplan los requerimientos establecidos por la norma vigente y tramitando los permisos y licencias respectivos, a fin de evitar en el corto plazo, un avance del proceso de inestabilidad que pueda llegar a comprometer las condiciones de estabilidad y habitabilidad de la viviendas en comento.
