DIAGNÓSTICO TÉCNICO No. DI-6139
SUBDIRECCIÓN DE EMERGENCIAS
COORDINACIÓN DE ASISTENCIA TÉCNICA
EVENTOS No 391369

PREDIOS:	Calle 71 F Bis Sur # 27-13 Calle 71 F Bis Sur # 27-14 Calle 71 F Bis Sur # 27-15 Calle 71 F Bis Sur # 27-17	ÁREA DIRECTA:	0.5 ha				
BARRIO:	Paraíso Mirador	POBLACIÓN ATENDIDA:	23				
UPZ:	-----	FAMILIAS	6	ADULTOS	11	NIÑOS	12
LOCALIDAD:	Ciudad Bolívar	PREDIOS EVALUADOS	4				
CHIP	-----	DOCUMENTO REMISORIO	CR - 14639

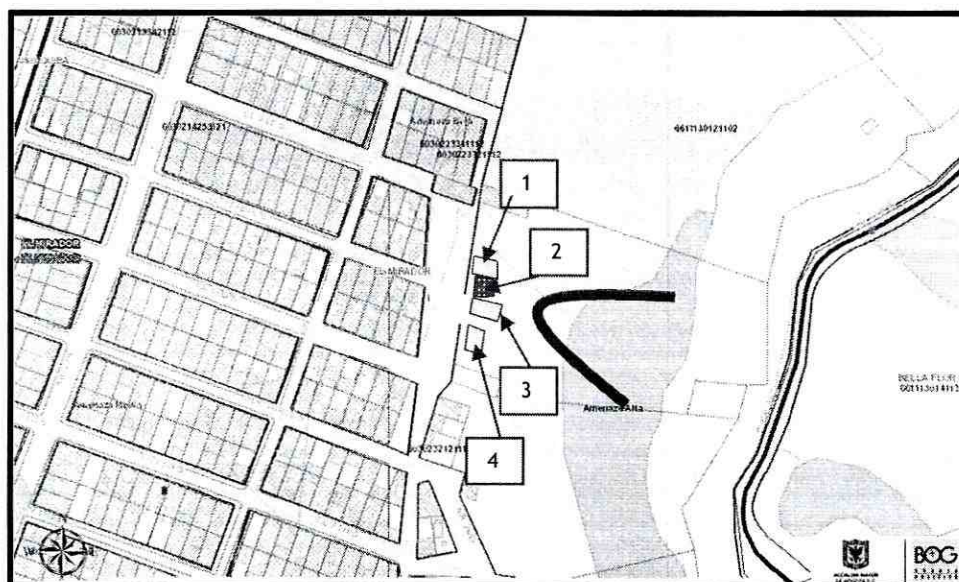
Figura 2. Condición de Amenaza por fenómenos de remoción en masa e identificación de los predios afectados por el proceso de remoción en masa identificado.

De acuerdo con el plano normativo de Amenaza por Remoción en Masa, del Plan de Ordenamiento Territorial de Bogotá - POT (Decreto 190 de 2004, por el cual se compilan los decretos 619 de 2000 y 469 de 2003), el sector donde se localizan los predios evaluados, se encuentra en zona de amenaza baja y media por procesos de remoción en masa (Ver figura 1).

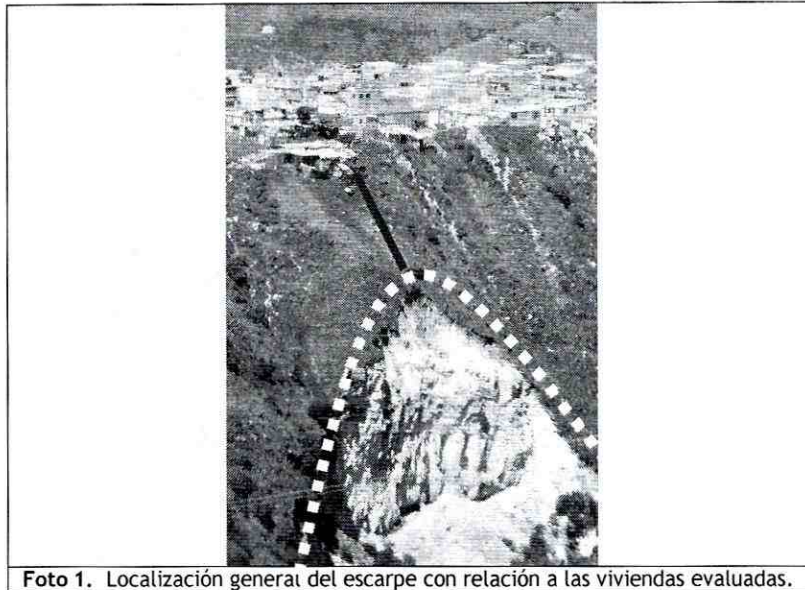
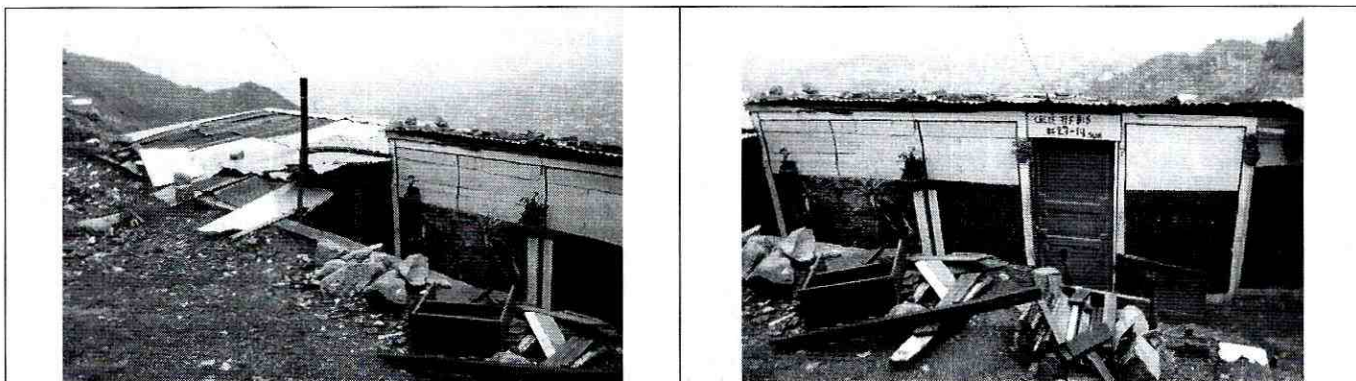
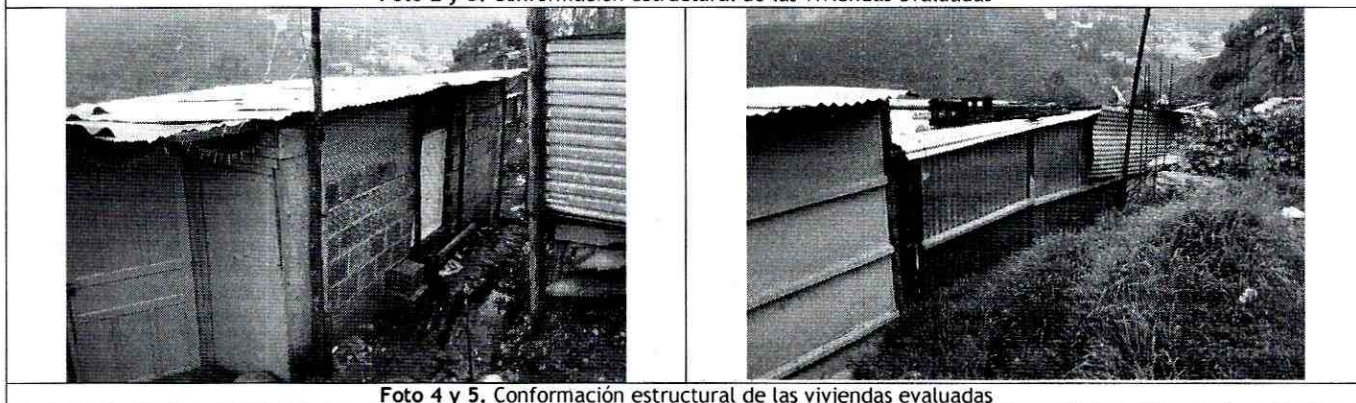
Se presentó un avance significativo en el proceso de remoción en masa que afecta el antiguo frente de explotación de material, ubicado en el sector con coordenadas aproximadas 91085.60 Norte y 95012.50 Este; antiguo frente de explotación descrito en el Diagnostico Técnico DI-6106 y en el cual afloran estratos de areniscas que según la inspección visual se encuentra altamente fracturados, donde según lo descrito el DI-6106 a la fecha de la visita técnica, los taludes de corte que conformaban el antiguo frente de explotación de material, tenía altura cercana a los 20m, medidas a partir de la cota de la quebrada limas, Los taludes de corte hoy presentan una altura cercana a los 40m y tiene un ancho en la pata del escarpe de más de 30m, situación que resalta la gran actividad de los procesos de remoción en masa que afectan los taludes de corte en comento. El antiguo frente de explotación se ubica en la margen izquierda de la Quebrada Limas, tiene una pendiente que varía desde 80° en la parte inferior a 60° en la parte superior aproximadamente. Por otra parte, la corona de los múltiples procesos de remoción en masa que afecta el antiguo frente de explotación se encuentra, al momento de la visita técnica, a una distancia longitudinal de las viviendas de aproximadamente 15m y debido a que las mismas se emplazan sobre la cobertura vegetal de la corona del talud, sin ningún tipo de cimentación, son altamente vulnerables a colapsar parcial o totalmente de continuar el avance retrogresivo del proceso de remoción en masa identificado.

Las viviendas emplazadas en la corona del talud correspondientes de acuerdo a los habitantes de los predios a la Calle 71 F Bis Sur # 27-13, Calle 71 F Bis Sur # 27-14, Calle 71 F Bis Sur # 27-15 y Calle 71 F Bis Sur # 27-17 son viviendas construidas en material de recuperación, madera y tejas de zinc (Ver foto 2, 3, 4 y 5) donde según lo observado ninguna de ellas cuenta con un sistema de cimentación adecuado para las características del sector. Dichas viviendas presentan deficiencias constructivas relacionadas con la falta de elementos de confinamiento tales como vigas y columnas lo que las hacen altamente susceptibles a procesos como el descrito anteriormente.

Finalmente, aunque las viviendas no han presentan afectaciones al momento debido al proceso erosivo identificado en el talud rocoso, es posible que en el corto plazo puedan versen afectadas por un potencial avance retrogresivo que genere que el escarpe principal del proceso se acerque a los linderos de las viviendas evaluadas, comprometiendo así su estabilidad y habitabilidad, por lo que se ratifica la recomendación de evacuación de dichos predios.
