<b>DIAGNÓSTICO TÉCNICO</b>	Código:	GAR- FT - 03
		Versión:	01
		Código documental:

**DIAGNÓSTICO TÉCNICO DI - 6140**  
**SUBDIRECCIÓN DE EMERGENCIAS**  
**COORDINACIÓN DE ASISTENCIA TÉCNICA**  
**(Evento SIRE No. 499733)**

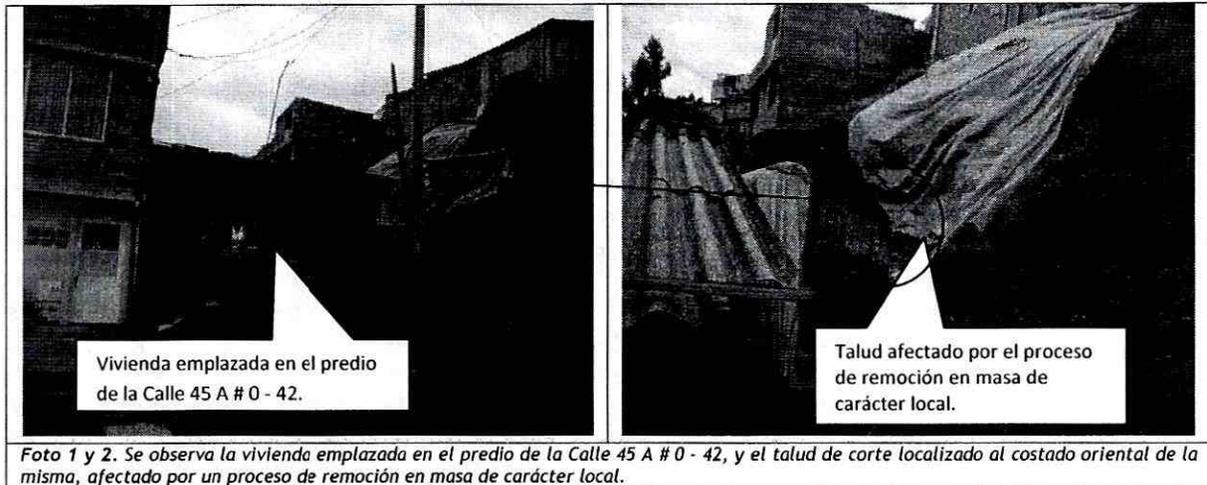
## 5. REGISTRO FOTOGRÁFICO

Se presentó un desprendimiento parcial de suelo residual y orgánico en un talud de corte, el cual involucra un volumen aproximado de 6m<sup>3</sup>, los cuales se depositaron en la parte baja del mismo, ejerciendo esfuerzos sobre los paneles prefabricados que conforman el costado oriental de la vivienda emplazada en el predio de la Calle 45 A # 0 - 42, comprometiendo la estabilidad de la misma, motivo por el cual se solicitó la evacuación de dicha vivienda. El talud afectado tiene una altura cercana a 2.0 m, en una longitud de 8m a 10 m, con pendiente de tendencia vertical ( $\beta=90^\circ$ ), y no presenta medidas de estabilización, como tampoco cuenta con sistemas de manejo para el drenaje superficial y subsuperficial. Igualmente el talud evidencia intervención antrópica y anti-técnica, posiblemente realizado para el emplazamiento de la vivienda ubicada en el predio de la Calle 45 A # 0 - 42.

La vivienda emplazada en el predio de la Calle 45 A # 0 - 42, corresponde a una construcción en paneles prefabricados, y cubierta en asbesto cemento, cuya estabilidad se encuentra comprometida en la actualidad por el proceso de remoción en masa evidenciado en el talud de corte localizado al costado oriental de la vivienda.

No.	NOMBRE	DIRECCIÓN	P	A	N	DAÑOS EN PREDIOS
1	Ana Paulina Espinosa	Calle 45 A # 0 - 42	3	2	1	Deformación en los paneles prefabricados que conforman el costado oriental de la estructura de la vivienda.

- Al responsable de la vivienda ubicada en el predio de la Calle 45 A # 0 -42, del barrio Mariscal Sucre en la Localidad de Chapinero, mantener evacuado el predio, hasta tanto se implementen las medidas que garanticen condiciones de estabilidad del talud de corte afectado por el proceso de remoción en masa de carácter local, localizado sobre el costado oriental del predio.
