DIAGNÓSTICO TÉCNICO No. DI-6203
SUBDIRECCIÓN DE EMERGENCIAS
COORDINACIÓN DE ASISTENCIA TECNICA
EVENTO 393604

El Edificio Portón del Cerro, con dirección Transversal 1 No. 114-70, se encuentra localizado en el Sector Catastral Usaquén de la Localidad de Usaquén, definido por la Unidad Administrativa Especial de Catastro Distrital - UACD. De acuerdo con el plano normativo de Amenaza por Remoción en Masa, del Plan de Ordenamiento Territorial de Bogotá - POT (Decreto 190 de 2004, por el cual se compilan los decretos 619 de 2000 y 469 de 2003), el sector donde se emplaza el edificio en comento, presenta una condición de Amenaza Baja y Media por fenómenos de remoción en masa (**Ver Figura 1**).

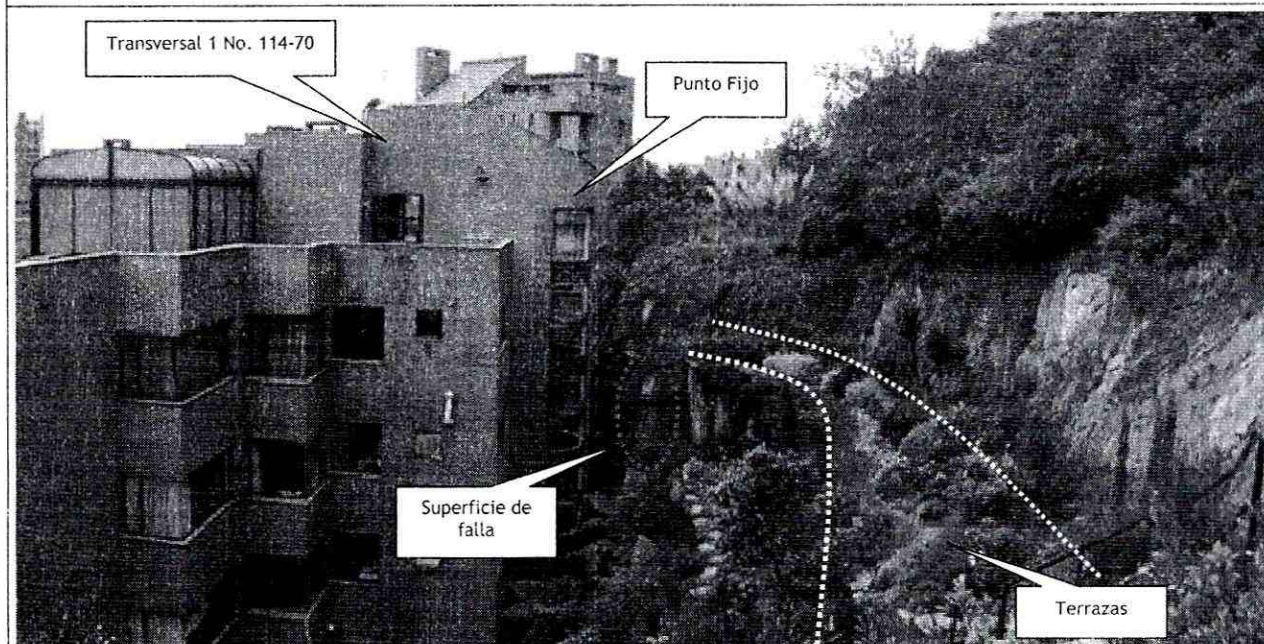
Foto 2. Vista del talud de corte localizado hacia el costado posterior del edificio Portón del Cerro, donde se evidencia hacia el costado Sur-Oriental del talud de corte la implementación de terrazas y muros de contención como medidas de

estabilización.

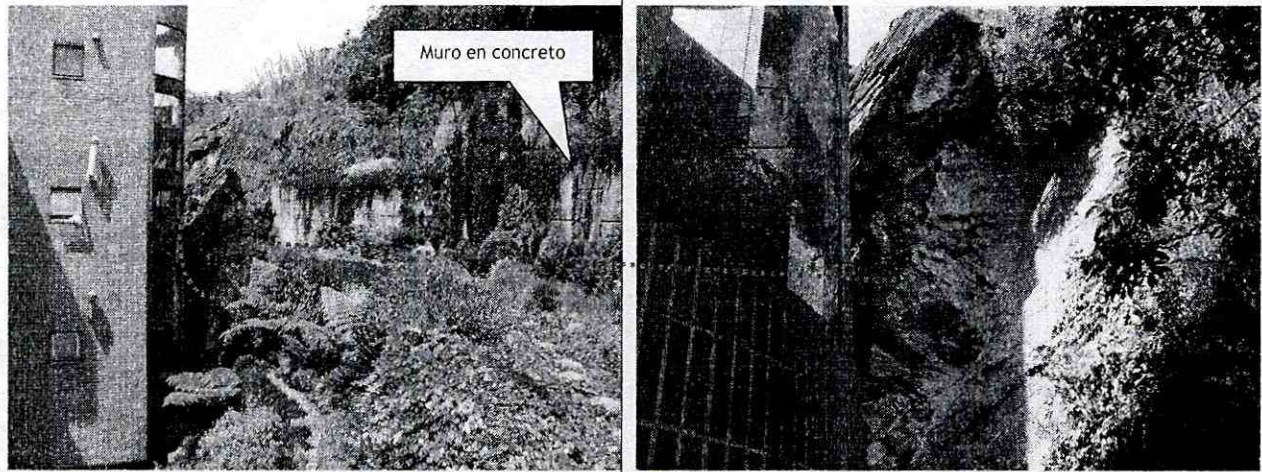
Se presentó un desprendimiento de un bloque de roca arenisca y fracción arcillosa proveniente de un talud de corte realizado sobre gruesos bancos de areniscas conglomeráticas medianamente friables de color amarillento con intercalaciones delgadas de arcillolitas; talud de corte que según lo observado presenta una pendiente de tendencia vertical ($\beta=90^\circ$), altura aproximada de 12 m, en algunos sectores pendiente negativa provocada por los sistemas de diaclasamiento presente en el macizo rocoso. El talud de corte en comento, se localiza hacia el sector posterior del predio con nomenclatura Transversal 1 No. 114-70 (costado Nor-Oriental), posiblemente realizado para el emplazamiento del edificio Portón del Cerro; donde se destaca que como medidas de estabilización hacia el costado Sur-Oriental del mismo, se realizó un terraceo de 4 niveles, de longitud cercana a 15m, bermas de ancho variable que oscila entre 1m y 3m y cortes de altura cercana a 2.5 m, donde fueron construidos muros en concreto aparentemente reforzados como medidas de contención sobre los cortes en comento. Por otra parte, de la inspección visual realizada hacia el costado Nor-Oriental del talud de corte en comento, no se identificaron medidas de contención ni sistemas para dar manejo a las aguas de escorrentía superficial ni sub-superficial.

Entre las posibles causas por las cuales se presentó el desprendimiento de los bloques de roca del talud de corte localizado al costado posterior del edificio Portón del Cerro, se encuentran carencia de medidas de estabilización hacia el costado Nor-Oriental del talud de corte en concreto, al igual que sistemas para el manejo de las aguas de escorrentía superficial hacia la parte alta del mismo, producto de las fuertes precipitaciones registradas en el sector, lo que hace que estas aguas se infiltren a través del plano de diaclasamiento, favoreciendo los procesos erosivos, lo cual contribuye a la inestabilidad de dicho talud de corte evaluado.

Fotos 3 y 4. Vista de la superficie de falla del bloque de fue desprendido del talud de corte de tendencia vertical localizado hacia el costado posterior del Edificio Portón del Cerro, que no presenta medidas de estabilización, ni sistemas para el manejo de las aguas de escorrentía superficial ni sub-superficial.

- Al responsable y/o responsables del predio ubicado en la Transversal 1 No. 114-70, del Sector Catastral Usaquén de la Localidad de Usaquén, mantener la restricción de uso del área localizada en intermediaciones del edificio Portón del Cerro y el talud de corte localizado hacia la parte posterior del mismo, que no presenta medidas de estabilización (costado Nor-Oriental), hasta tanto se garanticen condiciones de estabilidad del talud de corte y por ende se garanticen condiciones de funcionalidad y transitabilidad de dicha área.

- Al responsable y/o responsables del predio ubicado en la Transversal 1 No. 114-70, del Sector Catastral Usaquén de la Localidad de Usaquén, adelantar las acciones pertinentes con el fin de determinar el responsable y/o responsables que debe implementar con el apoyo de personal idóneo las recomendaciones derivadas del estudio mencionado anteriormente, con el fin de garantizar condiciones de estabilidad del costado Nor-Oriental del talud de corte localizado hacia el costado posterior del edificio Portón del Cerro.

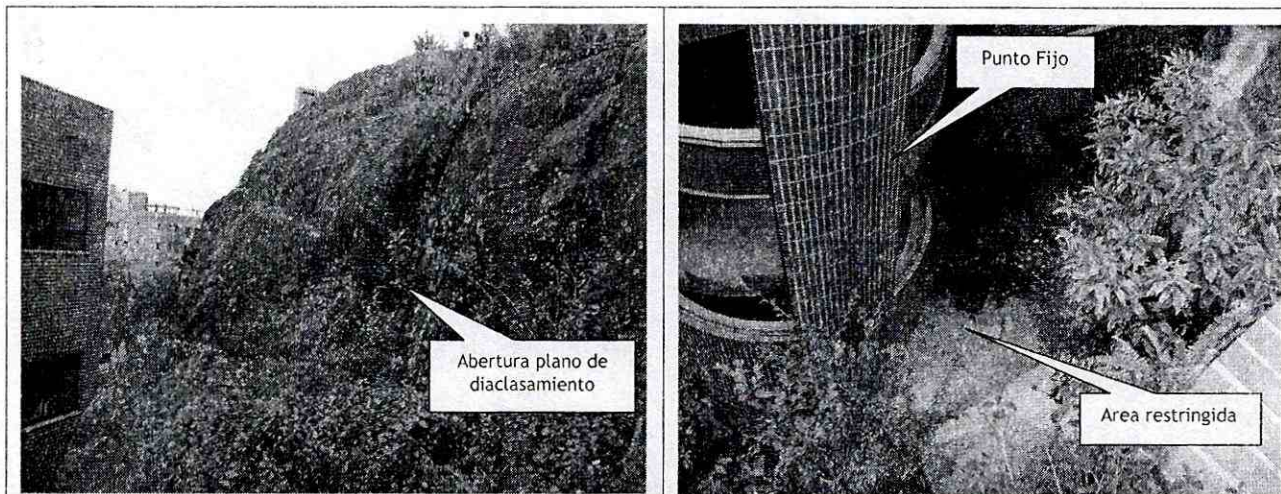
El plano sobre el cual se movilizaron los bloques de roca, corresponde a un plano de diaclasamiento de aproximadamente 70° de inclinación en la misma dirección de la pendiente del terreno; sobre este mismo plano de diaclasamiento, se identificó hacia la parte alta una abertura de aproximadamente 1cm en una longitud aproximada de 3 m; y dado que hacia la parte alta del talud de corte en concreto no se identificaron sistemas para dar manejo al agua de escorrentía superficial, estas aguas se infiltran a través del plano de diaclasamiento, lo que favorece los procesos erosivos sobre el talud de corte en concreto, contribuyendo así a la inestabilidad del mismo y generando posiblemente nuevos desprendimientos de bloques de roca, situación por la cual al momento de la visita técnica se recomendó la restricción parcial de uso del área intermedia entre el Edificio Cerro Norte y el talud de corte que no presenta medidas de estabilización (Costado Nor-Oriental del talud de corte).

Foto 5. En el plano de diaclasamiento se identificó una abertura cercana a 1 cm, de longitud aproximada a 1 Cm, que favorece los procesos erosivos y de infiltración de aguas, contribuyendo a la inestabilidad del talud de corte.

Foto 6. Vista del área restringida por los posibles desprendimientos de bloques de roca desde el talud de corte localizado hacia el costado posterior del edificio Portón del Cerro.
