DIAGNÓSTICO TÉCNICO DI-6159
SUBDIRECCIÓN DE EMERGENCIAS
COORDINACIÓN DE ASISTENCIA TÉCNICA
EVENTO SIRE 234749

DIRECCIÓN:	Carrera 20 D Bis No. 68 G - 38 Sur	ÁREA DIRECTA:	500m ²		
BARRIO:	Juan Jose Rondon	POBLACIÓN ATENDIDA:	19		
UPZ:	66 - San Francisco	FAMILIAS	6	ADULTOS	18
LOCALIDAD:	19 - Ciudad Bolívar	PREDIOS EVALUADOS	4	NIÑOS	1
CHIP	AAA0027YHEA	DOCUMENTO REMISORIO	CR-14963

REMOCIÓN EN MASA

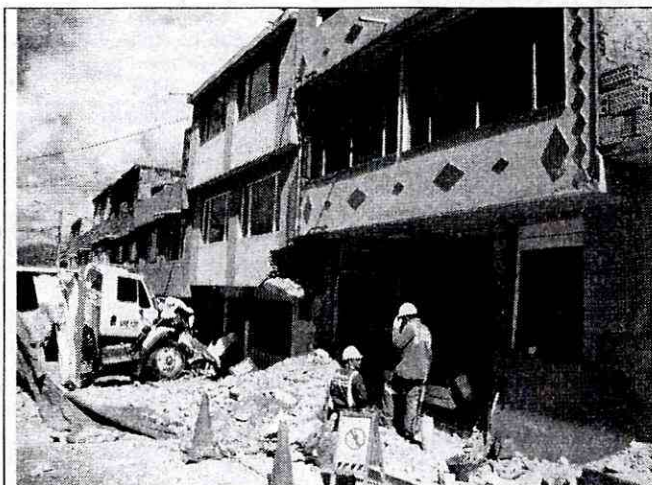
Se presentó el volcamiento de un vehículo de carga (volqueta doble-troque) de placas USE 120, en la Carrera 20 D Bis a la altura de la Calle 68 G Sur; El vehículo accidentado genera afectaciones al colisionar contra cuatro viviendas, las cuales se encuentran emplazadas en los predios de la Carrera 20 D Bis No. 68 G Sur con numerales 38, 42, 50 y 56, del barrio Juan José Rondón, en la localidad de Ciudad Bolívar.

Foto 1. Panorama de tres de las cuatro viviendas afectadas por la colisión de la volqueta. Carrera 20 D Bis No. 68 G Sur con numerales 38, 42, 50 y 56.

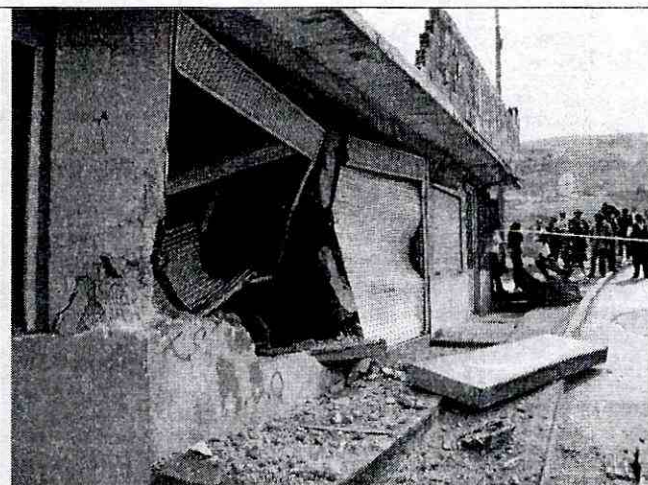
Foto 2. Fachada de la cuarta vivienda afectada por la colisión de la volqueta. Carrera 20 D Bis No. 68 G Sur con numerales 38, 42, 50 y 56.

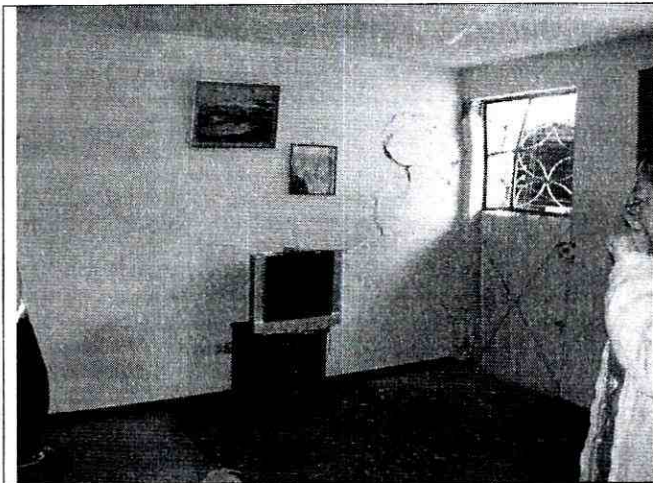
Foto 3. Afectaciones en el muro de cerramiento del costado norte de una de las viviendas afectadas.

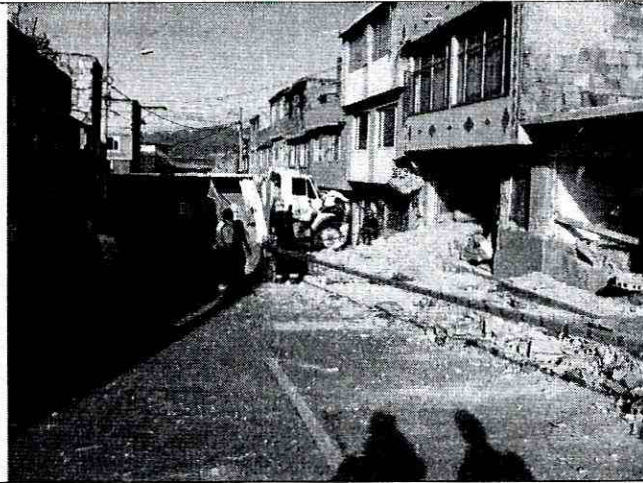
Foto 4. Espacio público con restricción parcial de uso.

- La funcionalidad del andén y el costado occidental de la vía Carrera 20D Bis, frente a los predios afectados, del barrio Juan José Rondón, en la localidad de Ciudad Bolívar, se encuentra comprometida en la actualidad, por el riesgo de colapsos parciales de los elementos estructurales y no estructurales de las viviendas sobre estos espacios.

- El día 15 de septiembre de 2011, solicitud de restricción parcial de uso, mediante Acta No. 3767, para el andén y el costado occidental de la vía Carrera 20D Bis, frente a los predios afectados, del barrio Juan José Rondón, en la localidad de Ciudad Bolívar, por el riesgo de colapsos parciales de los elementos estructurales y no estructurales de las viviendas sobre estos espacios.
