<h1>DIAGNÓSTICO TÉCNICO</h1>	Código:	GAR- FT - 03
		Versión:	01
		Código documental:

DIAGNÓSTICO TÉCNICO DI-6170 SUBDIRECCIÓN DE EMERGENCIAS COORDINACIÓN DE ASISTENCIA TÉCNICA EVENTOS 462578 - 484018

REMOCIÓN EN MASA

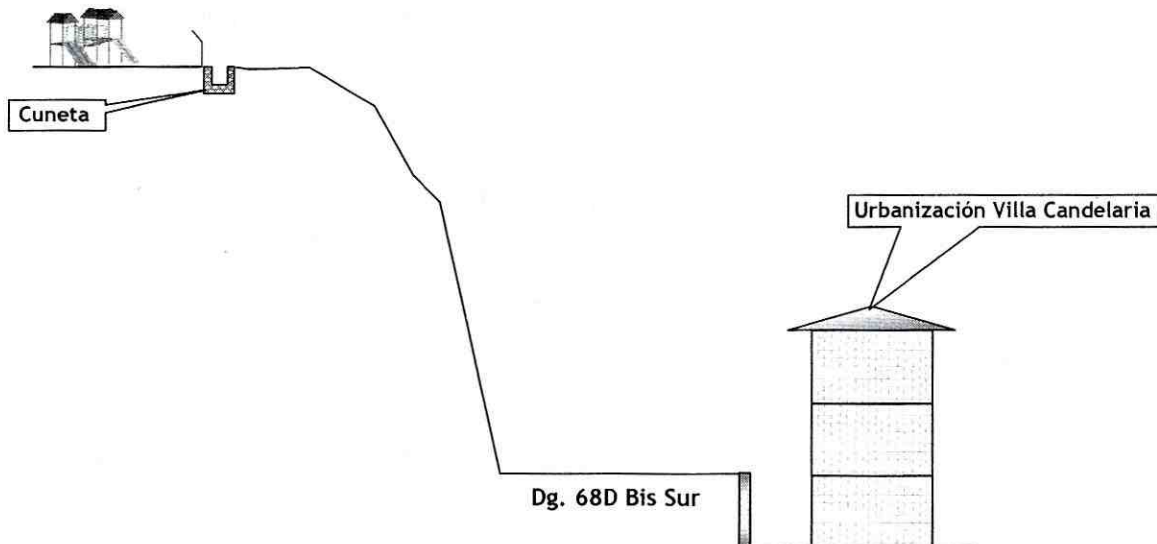
El talud de corte evaluado y que posiblemente fue intervenido para la adecuación de la Calle 68D Bis Sur entre la Carrera 23 y la Transversal 32, cuenta con una altura cercana a los 8m, pendiente de aproximadamente 80° y una longitud de aproximadamente 80m sobre los cuales se identificó la existencia de las obras ejecutadas en el marco del contrato 253-2006, relacionadas principalmente con la colocación de malla sobre la cara del talud y una cuneta en concreto hacia la corona del mismo.

Aunque sobre el talud no se identificaron grietas ni deformaciones que sugieran la presencia de procesos de remoción en masa sobre el mismo, se resalta que si se evidencia una erosión significativa sobre el terreno, lo cual pudiere generar procesos de remoción en masa de carácter local y/o general en el talud de corte evaluado. Adicionalmente se identifica un deterioro considerable sobre la malla eslabonada que cubre el talud lo que sugiere que la misma ha perdido en gran parte su funcionalidad.

Figura 2. Esquema en corte del sector evaluado

Hacia la parte alta del talud, a una distancia de aproximadamente 1.5m de la cara del mismo, se localiza de forma paralela al talud, una cuneta en concreto, la cual se ve en condiciones normales de funcionamiento, así mismo hacia el costado occidental de dicha cuneta, se localiza una zona adoquinada de aproximadamente 100m² sobre la cual se emplaza un parque recreativo, en el cual no se identificaron daños o deformaciones que sugieran compromiso en su funcionalidad en el mediano plazo ante cargas normales de servicio.

hacia la parte baja del talud, se localiza la Calle 68D Bis Sur entre la Carrera 23 y la Transversal 32, la cual corresponde a una vía peatonal de aproximadamente 8m de ancho, construida en pavimento articulado. Dicha vía no evidencia deformaciones u otra patología que sugieran compromiso en su funcionalidad; sin embargo dado el estado actual de erosión del talud en cemento, así como el deterioro de las obras de protección y/o estabilización existentes, se considera que al momento esta comprometida la transitabilidad del sendero peatonal.

Así mismo, hacia la parte baja del talud, sobre el costado oriental de la Calle 68D Bis Sur y con una diferencia de nivel cercana a los 2m con relación a la vía peatonal (Figura 2), se localiza la Urbanización Villa Candelaria, la cual esta conformada principalmente por viviendas de 3 niveles construidas bajo un sistema estructural de muros de carga en mampostería, con cubierta liviana en teja de asbesto cemento. Dichas viviendas de acuerdo con la inspección visual no evidencian agrietamientos, deformaciones u otra patología que sugieran compromiso en su estabilidad ante cargas normales de servicio.

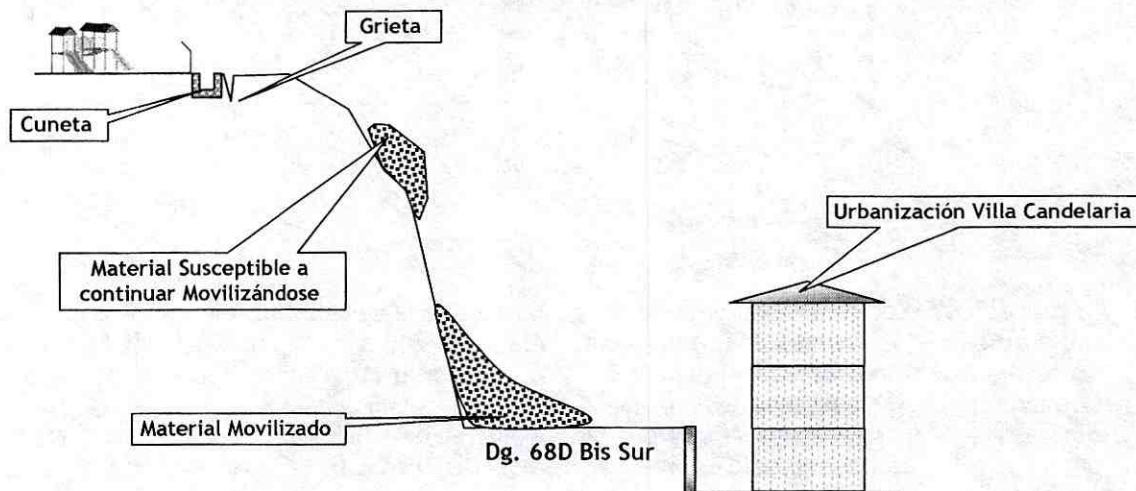
Se destaca que con base en la inspección visual se identifica un volumen de material (capa vegetal y limo orgánico) cercano a los 5m³, desprendidos desde la parte alta del talud y el cual se localiza hacia la parte media del mismo con una alta susceptibilidad de continuar su trayectoria hacia la parte baja.

Adicionalmente es importante resaltar que el desprendimiento de material evidenciado, ocasiona el colapso parcial de algunas de las obras existentes (malla eslabonada), en una longitud aproximada de 5m.

Figura 3. Esquema en corte del sector evaluado localización del proceso identificado

Igualmente sobre la corona del talud y de forma paralela a la cara del mismo y a la cuneta existente, se identificó una grieta de tracción de aproximadamente 12m de longitud y con una abertura cercana a los 10cm, la cual sugiere la presencia de un proceso de remoción en masa de carácter local que posiblemente compromete un estrato superficial de capa vegetal y limo orgánico, que podría alcanzar un volumen de aproximadamente 15m³

Teniendo en cuenta el material movilizado y principalmente el material con susceptibilidad de caída, el cual en conjunto podía alcanzar aproximadamente 20m³, se recomendó mantener la restricción de uso de la Calle 68D Bis Sur entre la Carrera 23 y la Transversal 32 y la evacuación temporal y preventiva de las viviendas listadas en la Tabla 1, principalmente teniendo en cuenta que el ingreso a las mismas se localiza dentro de la posible área de influencia del proceso de remoción en masa identificado lo que compromete su habitabilidad.

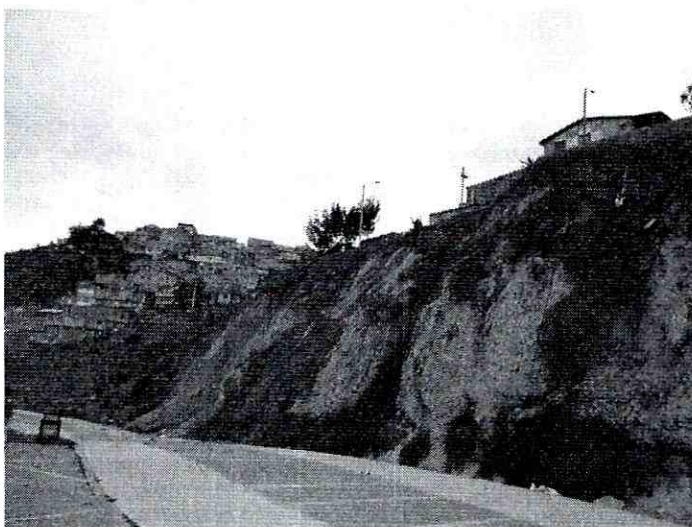
Fotografía 1. vista general del talud evaluado, localizado sobre el costado occidental de la Urbanización Villa Candelaria (Foto tomada el 9 de Diciembre de 2011)

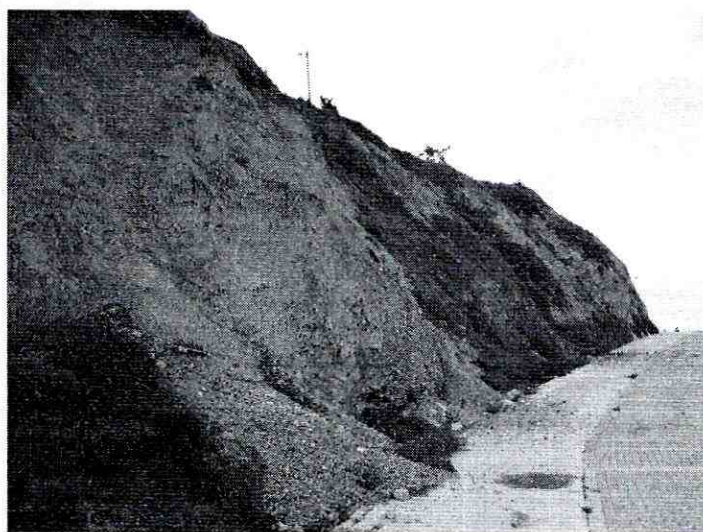
Se presenta algunos desprendimientos superficiales de material desde un talud de corte posiblemente intervenido para la adecuación de la Calle 68D Bis Sur entre la Carrera 23 y la Transversal 32. Dichos desprendimientos de material, involucran un volumen de aproximadamente 1m³ en conjunto, los cuales se depositan hacia la parte baja del talud sobre la Calle 68D Bis Sur sin generar obstrucción en la circulación de dicho corredor vial.

Fotografía 2. Vista de los pequeños desprendimientos evidenciados que no alcanzan 1m³ de volumen (Foto tomada el 9 de Diciembre de 2011)

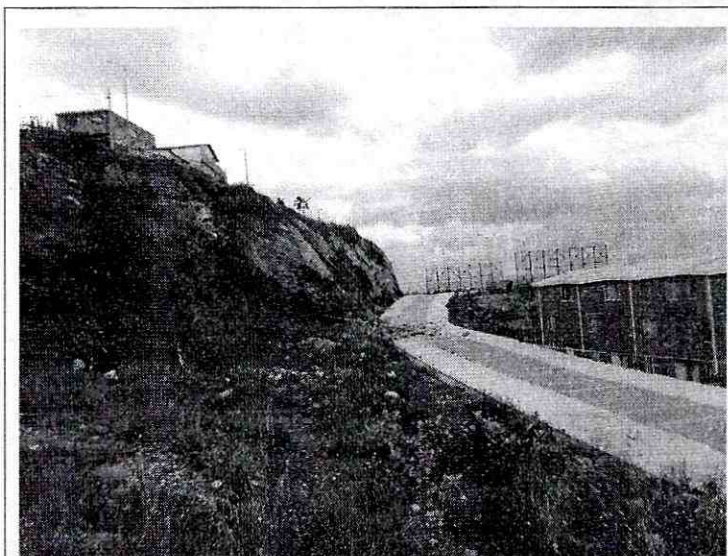
Fotografía 3. Vista general del sector evaluado, evidencia de la localización de las viviendas y del parque recreativo con relación al talud de corte evaluado. (Foto tomada el 16 de Diciembre de 2011)

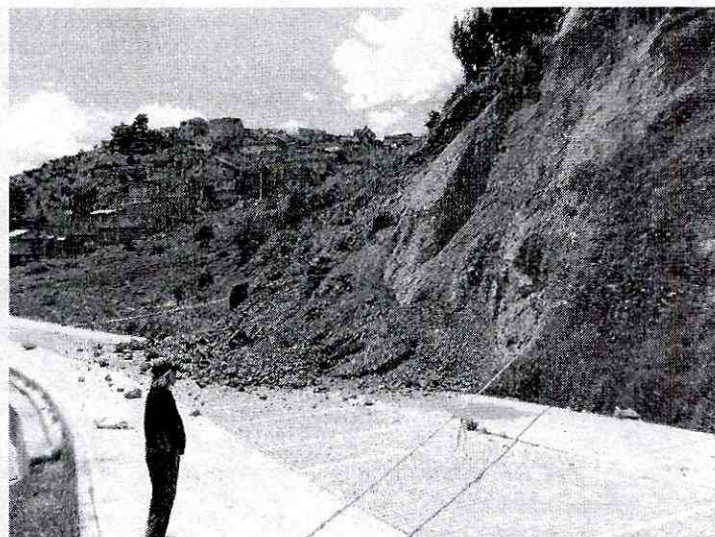
Se presenta un nuevo desprendimiento de material desde un talud de corte posiblemente intervenido para la adecuación de la Calle 68D Bis Sur entre la Carrera 23 y la Transversal 32. Dicho desprendimiento de material, involucra un volumen de aproximadamente 10m³ los cuales se depositan hacia la parte baja del talud sobre la Calle 68D Bis Sur obstruyendo parcialmente la circulación de dicho corredor vial.

Fotografía 4. vista del material movilizado que alcanza un volumen de aproximadamente 10m³, los cuales se depositan sobre la Calle 68D Bis Sur entre la Carrera 23 y la Transversal 32 (Foto tomada el 16 de Diciembre de 2011)

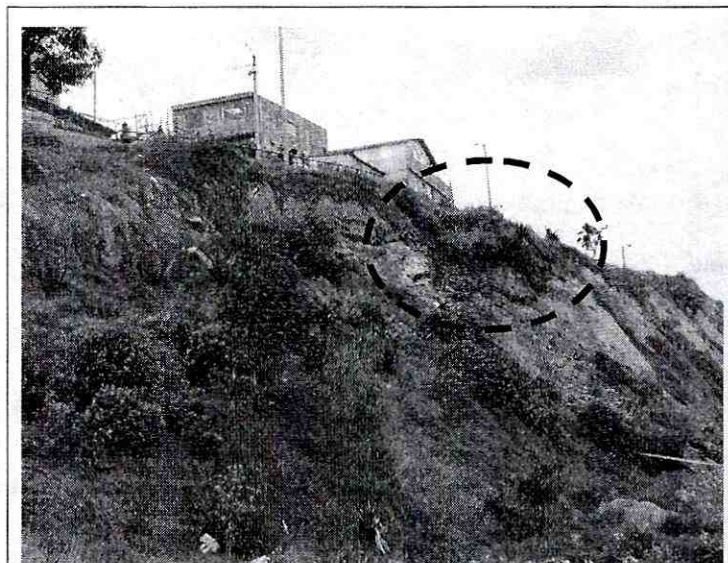
Fotografía 5. evidencia del material (capa vegetal y limo orgánico), desprendidos desde la parte alta del talud, con una lata susceptibilidad de continuar su trayectoria hacia la parte baja (Foto tomada el 16 de Diciembre de 2011)

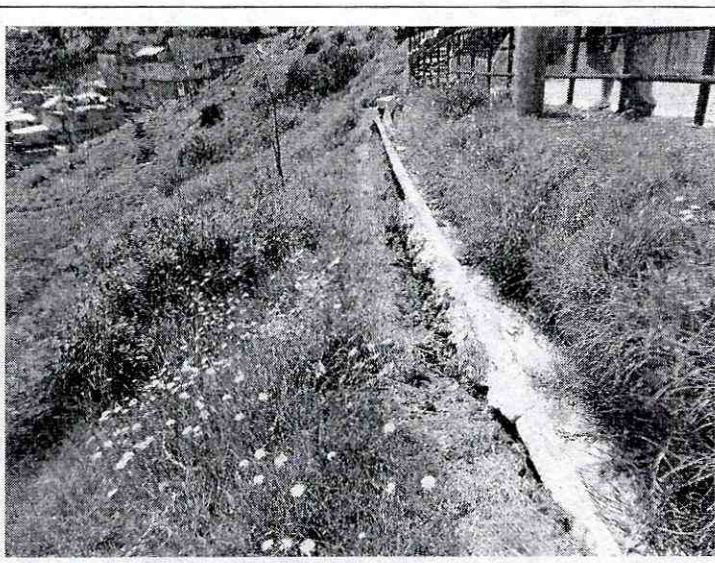
Fotografía 6. Grieta de tracción identificada sobre la corona del talud, paralela a la cuneta en concreto implementada posiblemente para el manejo de las aguas de escorrentía (Foto tomada el 16 de Diciembre de 2011)
