DIAGNÓSTICO TÉCNICO # DI-6178
SUBDIRECCIÓN DE EMERGENCIAS
COORDINACIÓN DE ASISTENCIA TÉCNICA
EVENTO SIRE 471233

DIRECCIÓN:	Carrera 18 R No. 78 B - 39 Sur Carrera 18 R No. 78 B - 77 Sur (Carrera 18R No. 78D - 25 Sur Según Catastro)	ÁREA DIRECTA:	100 m ²				
BARRIO:	La Cumbre	POBLACIÓN ATENDIDA:	10				
UPZ:	68 - El Tesoro	FAMILIAS	2	ADULTOS	4	NIÑOS	6
LOCALIDAD:	19 - Ciudad Bolívar	PREDIOS EVALUADOS	2				
CHIP:	AAA0171WUTD	DOCUMENTO REMISORIO	CR-15063

4. DESCRIPCIÓN Y CAUSAS

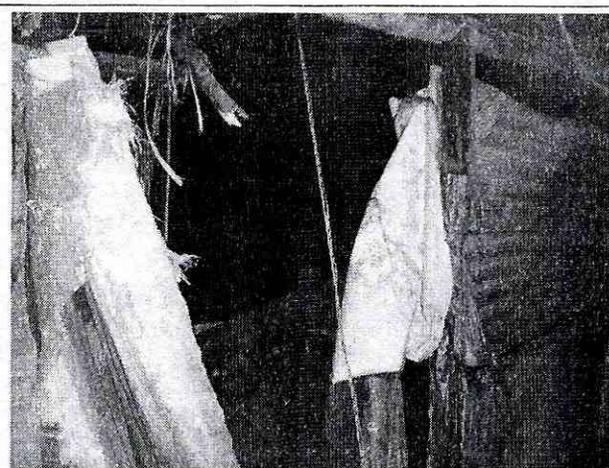
Se presenta la caída de un individuo arbóreo de aproximadamente 8m de altura, localizado al interior del predio de la Carrera 18R No. 78D - 25 Sur, hacia la parte posterior de las viviendas A y B, posiblemente asociada a los fuertes vientos presentados en el sector. Dicho árbol impacto las estructuras en su parte posterior, ocasionando daños severos sobre las viviendas.

Con la caída del individuo arbóreo, se ocasiono el colapso parcial de la cubierta de la vivienda A, en las áreas habitacionales, quedando varios elementos que conformaban la misma, inestables con posibilidad de colapso hacia el interior del inmueble. Adicionalmente el impacto del árbol sobre la vivienda B y el empuje ejercido por el peso del mismo al quedar recostado sobre la estructura, ocasionaron la perdida de verticalidad general de la vivienda, dejando algunos muros en mampostería con alto riesgo de colapso principalmente en el área de cocina.

Entre las posibles causas por las cuales se presentan las afectaciones identificadas sobre las viviendas A y B, se destaca principalmente el impacto del individuo arbóreo que cayó posiblemente por las fuerzas ejercidas por acción del vendaval del 11 de Diciembre de 2011, situación que sumada a la alta vulnerabilidad de las estructuras, favoreció la aparición de daños sobre las mismas.

Foto 1 afectaciones presentadas sobre las viviendas evaluada, las cuales comprometen su estabilidad y habitabilidad

- ⤴ Al responsable de la viviendas A emplazada en el predio de la Carrera 18R # 78D - 25 Sur del barrio La Cumbre en la localidad de Ciudad Bolívar, donde habita el señor Víctor Alfonso Acosta y su familia, mantener evacuada la construcción hasta tanto se adelanten las acciones pertinentes para garantizar la estabilidad y habitabilidad de la misma.

- ⤴ Al responsable de la viviendas B emplazada en el predio de la Carrera 18R # 78D - 25 Sur del barrio La Cumbre en la localidad de Ciudad Bolívar y donde habita el señor Marco Antonio Acosta y su familia, mantener evacuada la construcción hasta tanto se adelanten las acciones pertinentes para garantizar la estabilidad y habitabilidad de la misma.

- ⤴ En el caso de no existir restricciones y/o condicionamientos al uso del suelo para el predio de la Carrera 18R # 78D - 25 Sur del barrio La Cumbre en la localidad de Ciudad Bolívar, se recomienda a los responsables de las viviendas A y B emplazadas al interior del mismo, implementar acciones para el mantenimiento, reforzamiento y/o mejoramiento de la calidad de las viviendas, con el apoyo de personal idóneo, garantizando que se cumplan los requerimientos establecidos en el Decreto No. 926 del 19 de marzo de 2010 y el Decreto No. 92 del 17 Enero de 2011, Reglamento Colombiano de Construcción Sismo Resistente NSR-10 de acuerdo con la normatividad vigente, para lo cual se deben tramitar los permisos y licencias respectivos.

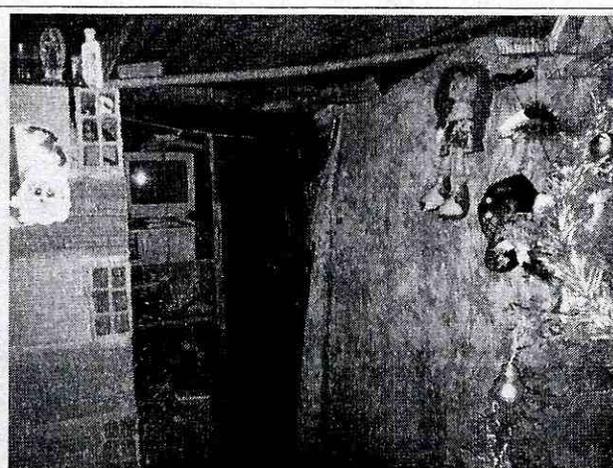
Las viviendas evaluadas corresponden a estructuras de un (1) nivel construidas en mampostería simple y material de recuperación, con piso en suelo afirmado y cubierta liviana en tejas de zinc, soportadas por un entramado en madera que a su vez se apoya sobre el cerramiento de las construcciones. Dichas viviendas reflejan algunas deficiencias constructivas relacionadas principalmente con el tipo de material y la carencia de elementos de confinamiento y amarre del tipo vigas y columnas.

Foto 2. Vista al interior de las viviendas, evidencia de la tipología constructiva.
