DIAGNÓSTICO TÉCNICO No. DI-6187
SUBDIRECCIÓN DE EMERGENCIAS
COORDINACIÓN DE ASISTENCIA TÉCNICA
Evento SIRE No. 535285

DIRECCIÓN:	Carrera 80 F No. 8 B - 39	ÁREA DIRECTA:	150 m ²				
BARRIO:	Valladolid	POBLACIÓN ATENDIDA:	10				
UPZ:	46 - Castilla	FAMILIAS	-	ADULTOS	10	NIÑOS	0
LOCALIDAD:	8 - Kennedy	PREDIOS EVALUADOS	1				
CHIP:	AAA0137RKWF	DOCUMENTO REMISORIO	CR-14098

4. DESCRIPCIÓN Y CAUSAS:

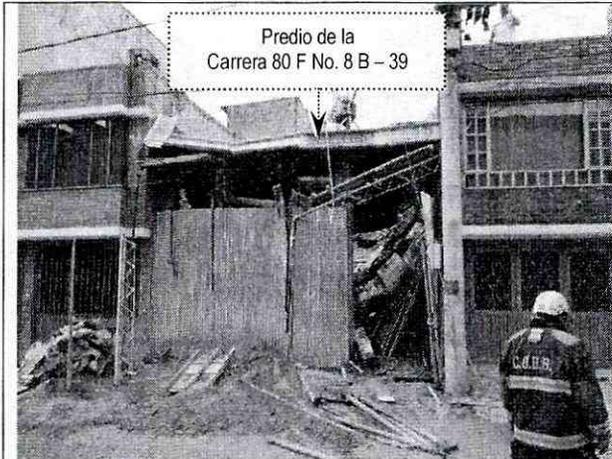
Se presentó el colapso estructural de la placa de entrepiso del segundo nivel (2), en construcción que se adelanta en el predio de la Carrera 80 F No. 8 B – 39 (Foto No. 1), en el barrio Valladolid de la localidad de Kennedy, que involucró un área en planta, cercana a los doscientos (200) metros cuadrados; destacándose que la placa colapsada, se encontraba en etapa de fundición, por lo que el concreto aun se encontraba en estado fluido.

Foto 1. Vista frontal de la edificación emplazada en el predio de la Carrera 80 F No. 8 B – 39, donde se colapso la placa en entrepiso, que se encontraba en etapa de construcción.

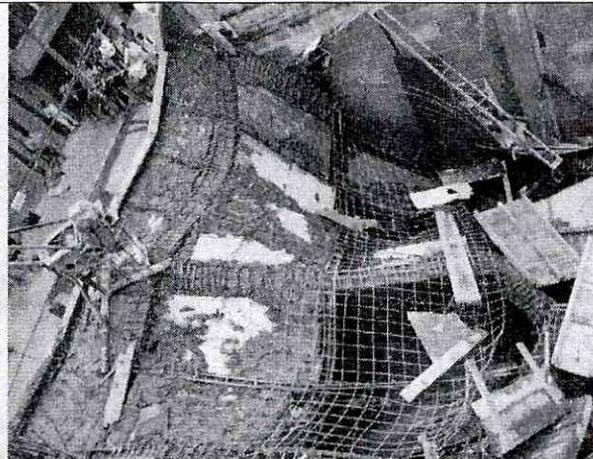
Con base en la inspección visual, se identifica que el colapso estructural de la placa de concreto fluido, se presentó en toda el área de placa de entrepiso del segundo (2) nivel, cubriendo eventualmente toda el área del predio de la Carrera 80 F No. 8 B – 39; el colapso involucró un área cercana a los doscientos (200) metros cuadrados de placa, e igualmente los elementos de soporte de dicha área (plataforma de madera y puntales de acero), perdieron estabilidad y se depositaron de forma irregular sobre la placa de contrapiso del primer nivel, destacándose que el colapso de dicha placa se presentó en forma de letra "V", tanto en el sentido transversal y longitudinal del predio (Foto No. 2 y 3). Adicionalmente se logra evidenciar que parte de las columnas que ya se encontraban fundidas y sin formaleta, perdieron verticalidad, posiblemente por las cargas horizontales generadas por el colapso de la placa de entrepiso (Foto No. 1). Por todo lo anterior, en la actualidad se considera que la estabilidad y funcionalidad de la edificación en construcción que se adelanta en el predio de la Carrera 80 F No. 8 B – 39, se encuentran comprometidas ante cargas normales de servicio, por lo que se recomendó a los responsables de la obra, adelantar inspecciones técnicas adecuadas, a los elementos estructurales temporales (formaleta), previas a la fundición de los diferentes elementos estructurales que conformaran dicha edificación. Igualmente realizar el retiro controlado de los elementos colapsados (concreto fluido, refuerzo y formaleta) de la zona afectada, de modo que se mitiguen los eventuales riesgos que pueden generar dichos elementos; operaciones en las cuales se deben cumplir con niveles de seguridad adecuados. Adicionalmente, ante la posibilidad de presentarse desprendimientos de elementos temporales de la formaleta y/o escombros de la placa colapsada, sobre la Carrera 80 F, frente al predio evaluado, se considero que la funcionalidad de la vía en este sitio se encontraba comprometida en al actualidad ante cargas normales de servicio, por lo que se recomendó la restricción temporal de uso de la calzada occidental del la Carrera 80 F, frente al predio evaluado.

Según información suministrada por los responsable de la obra, el colapso estructural de la placa, se presentó posiblemente por la falla de un elemento estructural temporal que hacía las veces de columna ("puntal metálico"), el cual soportaba una fracción de la plataforma de madera que hacía parte del encofrado de fundición de la placa colapsada (situación que no es posible verificar con base en la inspección visual realizada).

Foto 2. Vista de la zona frontal de la placa colapsada, donde se evidencia el tipo de falla en forma de letra "V" y la caída de material de construcción y formaletas hacia el interior del predio afectado.

- Al responsable y/o responsables de la construcción que se adelanta en el predio de la Carrera 80 F No. 8 B – 39, en el barrio Valladolid, de la Localidad de Kennedy, en caso de no existir restricciones de tipo urbanístico, implementar acciones para el retiro controlado de las estructuras permanentes y temporales (formaleta y elementos de apuntalamiento), afectados por el colapso estructural de placa de entrepiso que tuvo lugar el 3 de enero de 2012, con el apoyo de personal idóneo, de acuerdo con la normatividad vigente para el sector. Esto con el propósito de garantizar durante la etapa de construcción del inmueble, las condiciones adecuadas de funcionalidad.

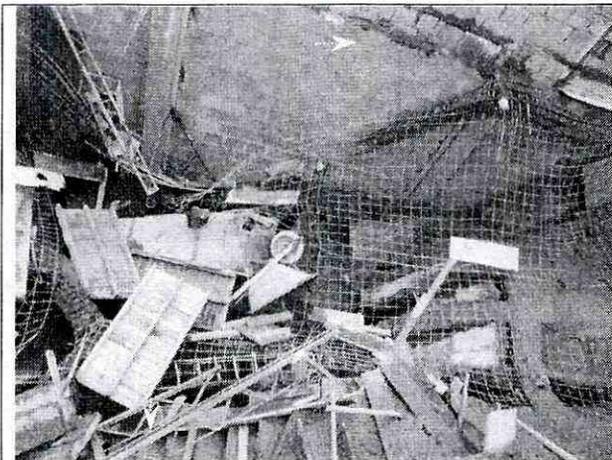
Foto 3. Vista de la zona posterior de la placa colapsada, donde se evidencia el tipo de falla en forma de letra "V" y la caída de material de construcción y formaletas hacia el interior del predio afectado.

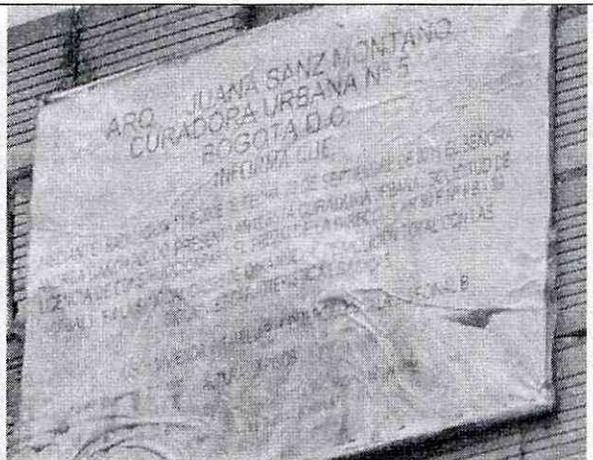
En el predio de la Carrera 80 F No. 8 B – 39 (Figura No. 1), actualmente se adelanta la construcción de un edificio de tres (3) niveles de Altura (según valla informativa, Foto No. 4), que posiblemente está siendo construido con sistema estructural de pórticos en concreto reforzado y placas de entrepiso conformadas por losas macizas de concreto reforzado. El edificio actualmente se encuentra en etapa de construcción; específicamente se adelanta la estructura del segundo nivel (placa de entrepiso); destacándose que dicha placa de entrepiso, se encuentra en su gran mayoría soportada, por plataformas de madera que se apoyan sobre entramado de celosías y puntales metálicos de acero.

Foto 4. Imagen de la valla informativa del permiso de construcción del predio de la Carrera 80 F No. 8 B – 39, expedido por la curaduría urbana No. 5.
