DIAGNÓSTICO TÉCNICO DI-6309 SUBDIRECCIÓN DE EMERGENCIAS COORDINACIÓN DE ASISTENCIA TECNICA EVENTO 459027

DIRECCIÓN	Calle 81 Sur No 19-53	ÁREA DIRECTA		80 m ²		
BARRIO	Arabia	POBLACIÓN ATENI	11			
UPZ	67 - Lucero	FAMILIAS 2	ADULT	ros 7	NIÑOS	4
LOCALIDAD	19 - Ciudad Bolívar	PREDIOS EVALUAD	oos /	1		
CHIP	AAA0029EJNN	OFICIO REMISORIO	CR-15155

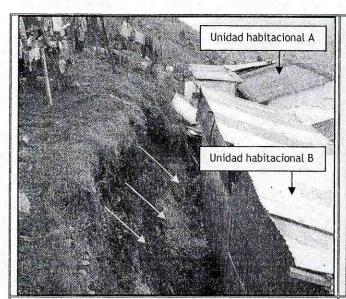
Foto 1. Vista de la unidad habitacional A y B, ubicadas en el predio de la Calle 81 Sur No 19-53, en el barrio Arabia de la localidad de Ciudad Bolívar. Se observa el talud de corte evaluado.
