DIAGNÓSTICO TÉCNICO DI-6225
SUBDIRECCIÓN DE EMERGENCIAS
COORDINACIÓN DE ASISTENCIA TECNICA
EVENTO SIRE 500203

DIRECCIÓN	Carrera 6A Este No. 49D-09 Sur	ÁREA DIRECTA	50 m ²				
BARRIO	San Martín	POBLACIÓN ATENDIDA	3				
UPZ	55- Diana Turbay	FAMILIAS	1	ADULTOS	2	NIÑOS	1
LOCALIDAD	18- Rafael Uribe Uribe	PREDIOS EVALUADOS	1				
CHIP	AAA0172PAFZ	Documento Remisorio	CR-14713

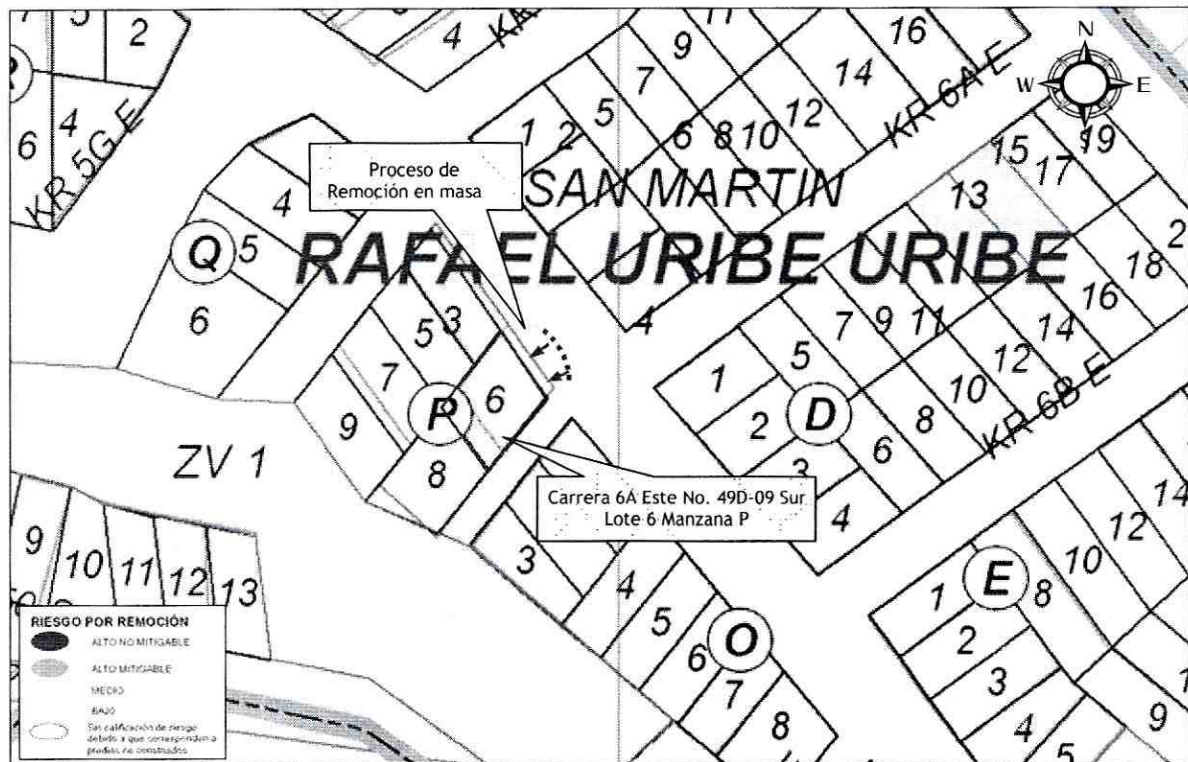
De acuerdo con la cartografía del Concepto Técnico CT-5221, el predio ubicado que corresponde al lote 6 Manzana P del Barrio San Martín de la Localidad de Rafael Uribe Uribe, el cual presenta una clasificación de Amenaza alta por fenómenos de remoción en masa y no presenta categorización por riesgo, puesto que solamente se puede determinar en los sectores en que se encuentren elementos

Figura 1. Localización del predio Carrera 6A Este No. 49D-09 Sur (Lote 6 Manzana P), del Barrio San Martín de la Localidad de Rafael Uribe Uribe y categorización del riesgo según el Concepto Técnico CT-5221.

Teniendo en cuenta lo anterior en el Concepto Técnico CT- 5221, se reitera la restricción establecida en la Resolución 0810 de noviembre 11 de 2005, donde se manifiesta que el Lote 6 de la Manzana P se debe mantener su uso actual y se recomienda no urbanizarlo y destinar dicho predio como suelo de protección por riesgo.

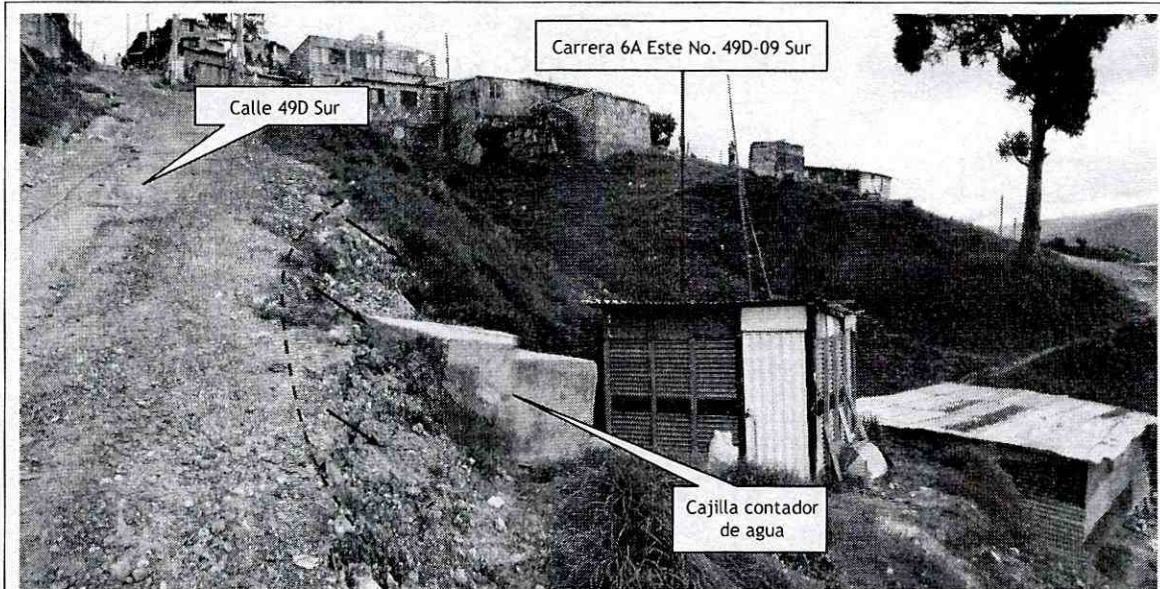
El volumen involucrado de material es de aproximadamente 2 m³, el cual se depositó en la parte baja del talud de corte, sin generar afectaciones sobre la estructura de la vivienda emplazada en el predio con nomenclatura Carrera 6A Este No. 49D-09 Sur (Lote 6 Manzana P), ya que el material movilizado se depositó en el espacio existente entre el talud y la vivienda en comento comprometiendo el acceso a la misma. Así mismo en la corona del talud de corte evaluado, se identificó la presencia de una grieta de tracción con abertura cercana a 6 cm y una longitud aproximada de 10 m, la cual según la inspección visual delimita un posible proceso de remoción en masa activo de carácter local y que involucra un volumen adicional de 5 m³ aproximadamente. Dicho proceso generó el desconfinamiento

de la cajilla donde se localiza el medidor del agua, generando a su vez la pérdida de verticalidad del mismo; por lo que es posible, que se haya presentado el desempate de la tubería de la red de Acueducto del sector; situación que no fue posible determinar dado que al momento de la visita el sector se encontraba sin el suministro de agua.

Entre las posibles causas por las cuales se presentó el proceso de remoción en masa de carácter local en el talud de corte localizado hacia el costado Nor-Oriental del predio con nomenclatura Carrera 6A Este No. 49D-09 Sur (Lote 6 Manzana P), están la falta de medidas de estabilización y/o protección sobre el mismo, la ausencia de sistemas de manejo de la escorrentía superficial y sub-superficial, así como también a la alta saturación de los suelos que conforman el talud afectado por las altas precipitaciones registradas en el sector los días previos a la atención del evento.

Foto 1. Vista panorámica del predio con nomenclatura Carrera 6A Este No. 49D-09 Sur del Barrio San Martín de la Localidad de Rafael Uribe Uribe, donde se evidencia una grieta de tracción que delimita un posible proceso de remoción en masa activo de carácter local y que involucra un volumen adicional aproximado de 5 m3 y que generó el desconfinamiento de la cajilla del medidor del agua.

- A la Empresa de Acueducto y Alcantarillado de Bogotá - EAAB, desde su competencia, adelantar las acciones administrativas y operativas tendientes a realizar una revisión del estado de la red de acueducto local que se encuentra instalada en el sector, específicamente en el sector cercano al predio de la Carrera 6A Este No. 49D-09 Sur (Lote 6 Manzana P), del Barrio San Martin de la Localidad de Rafael Uribe Uribe, con el fin de descartar y/o evitar la posible presencia de fugas en dichas redes producto del desempate y/o rupturas de las mismas, debido al fenómeno de remoción en masa que se presenta en el sitio.

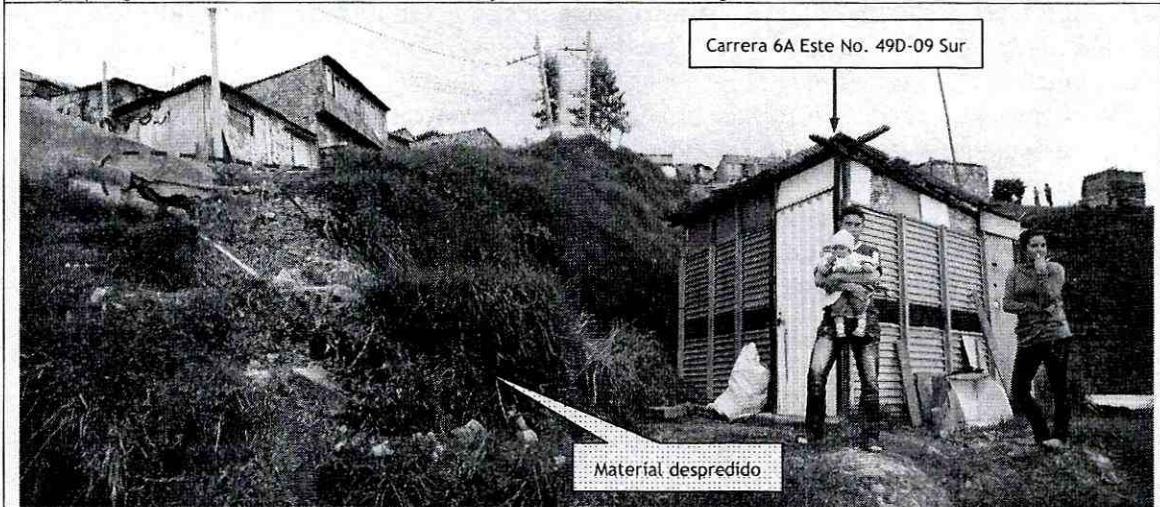
Foto 2. Se observa el material desprendido fue depositado en intermeditaciones del talud de corte y la vivienda emplazada en el predio con nomenclatura Carrera 6A Este No. 49D-09 Sur del Barrio San Martín de la Localidad de Rafael Uribe Uribe, comprometiendo el acceso a la misma.

No	UH	FAM	NOMBRE(Cabeza Hogar)	P	A	N	TENENCIA	DIRECCIÓN	DAÑOS EN PREDIOS
1	1	1	JHON FREDY MONTILLA	3	2	1	Propietario	Carrera 6A Este No. 49D-09 Sur	Acumulación de material orgánico, capa vegetal y de relleno, sobre el área que separa la vivienda evaluada del talud de corte del costado Nor-Oriental, comprometiendo el acceso a la dicha vivienda.

- Evaluación cualitativa del sector donde se localiza el predio con nomenclatura Carrera 6A Este No. 49D-09 Sur (Lote 6 Manzana P), del Barrio San Martin de la Localidad de Rafael Uribe Uribe.
- Solicitud de evacuación temporal y preventiva de la vivienda emplazada en el predio con nomenclatura Carrera 6A Este No. 49D-09 Sur (Lote 6 Manzana P), del Barrio San Martin de la Localidad de Rafael Uribe Uribe; solicitud de evacuación realizada mediante acta No. 3218 del día 20 de Diciembre de 2011, firmada por el señor Jhon Fredy Montilla. Evacuación que debe mantenerse vigente hasta tanto se implementen medidas que garanticen la estabilidad del talud
