DIAGNÓSTICO TÉCNICO - DI - 6241
SUBDIRECCIÓN DE EMERGENCIAS
COORDINACIÓN DE ASISTENCIA TÉCNICA
RADICADO FOPAE 2011ER18610

DIRECCIÓN	Carrera 6 Este No. 80A - 30 Sur Carrera 6A Este No. 80A - 21 Sur Carrera 6A Este No.80A - 23 Sur	ÁREA DIRECTA	120 m ²		
BARRIO	COMPOSTELA I	POBLACIÓN ATENDIDA	15		
UPZ	57 - GRAN YOMASA	FAMILIAS	3	ADULTOS	8
		NIÑOS	7		
LOCALIDAD	5 - Usme	PREDIOS EVALUADOS	3		
CHIP	AAA0144USCN, AAA0144USMR Y AAA0144USNX	OFICIO REMISORIO	CR-14155

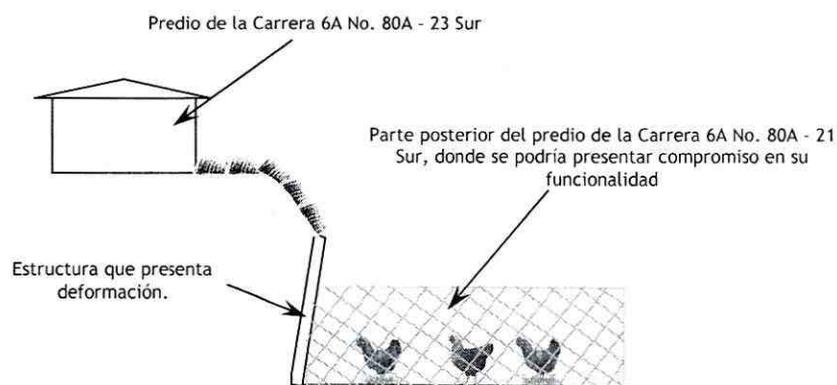
Se identificó la deformación y pérdida de verticalidad en el sistema de estabilización y/o contención de un talud de corte y/o relleno, posiblemente realizado tanto para la adecuación y posterior emplazamiento de la vivienda identificada en el predio de la Carrera 6A Este No. 80A - 23 Sur, como para la vivienda identificada en el predio de la Carrera 6A Este No. 80A - 21 Sur.; el talud en comento cuenta con una altura cercana a los 1.50 metros, es de tendencia vertical y tiene una longitud aproximada de 5 metros, a lo largo de los cuales no se evidenció un sistema para dar manejo a las aguas de escorrentía superficial y subsuperficial.

Figura No. 2. Esquema en perfil de los predios de la Carrera 6A No. 80A - 23 Sur y la Carrera 6A No. 80A - 21 Sur, Barrio Compostela I de la Localidad de Usme.

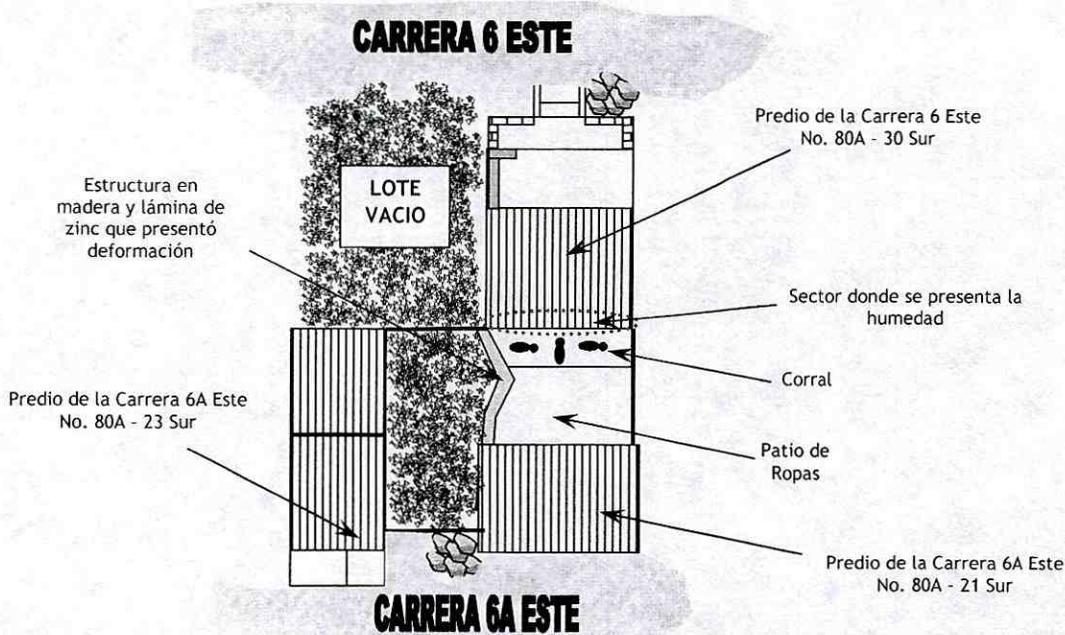
Figura No. 2. Esquema en planta de los predios de la Carrera 6A No. 80A - 23 Sur, la Carrera 6A No. 80A - 21 Sur y la Carrera 6 Este No. 80A - 21 Sur, Barrio Compostela I de la Localidad de Usme.

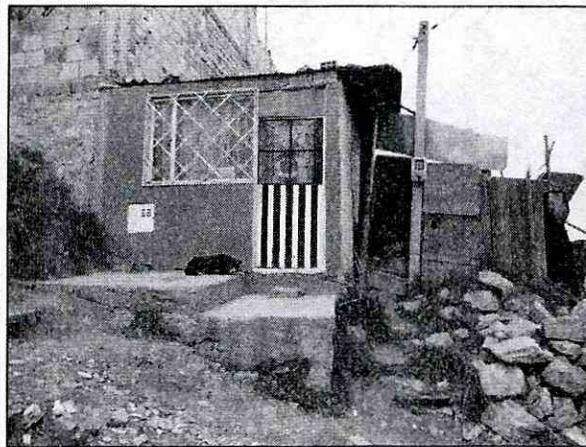
La vivienda emplazada en el predio de la Carrera 6A Este No. 80A - 23 Sur y ubicada en la parte alta del talud de corte y/o relleno (a 2 metros de la corona del mismo), es una edificación de un (1) nivel, construida en lo que según la inspección visual es mampostería simple, vivienda que cuenta con una cubierta liviana en lamina de zinc la cual esta soportada por un entramado en madera que a su vez se apoya sobre los muros perimetrales de la misma.

En términos generales la edificación presenta deficiencias constructivas relacionadas con la ausencia de elementos de confinamiento y amarre del tipo columnas y vigas.

Fotografía No. 1. Se observa la fachada del predio de la Carrera 6A Este No. 80A - 23 Sur, Barrio Compostela I de la Localidad de Usme.

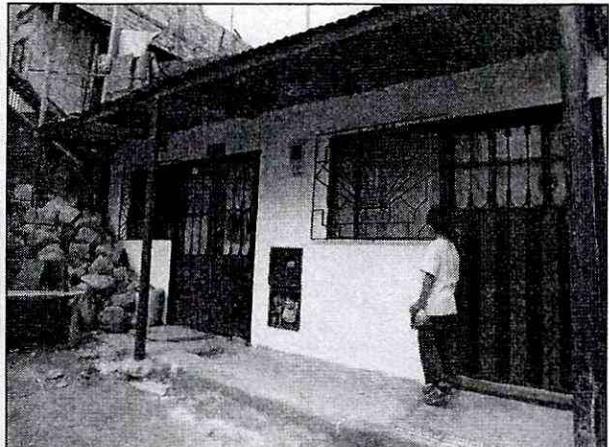
En el predio de la Carrera 6A Este No. 80A - 21 Sur, hacia la parte baja del talud de corte y/o relleno localizado al Costado Norte del predio de la Carrera 6A Este No. 80A - 23 Sur, se emplaza una vivienda de un (1) nivel, construida en lo que según la inspección visual es mampostería simple; vivienda que cuenta con una cubierta liviana en lamina de zinc la cual está soportada por un entramado en madera que a su vez se apoya sobre los muros perimetrales de la misma. En términos generales la edificación presenta deficiencias constructivas relacionadas con la ausencia de elementos de confinamiento y amarre del tipo columnas y vigas. Por otra parte, en el predio de la Carrera 6A Este No. 80A - 23 Sur hacia el Costado Occidental del mismo (Parte posterior), se ubica el patio de ropas del predio en comento, el cual tiene un área cercana a los 16 m², según lo observado en esta zona de patio se depositarían los escombros y el material que pudiera desprenderse del talud de corte y/o relleno evaluado, de presentarse una eventual falla del mismo, por el incremento en las afectaciones identificadas en dicho talud. Por otra parte se resalta, que la estructura implementada como sistema de contención del talud de corte y/o relleno evaluado presenta alto deterioro, evidenciado por la degradación de los elementos en madera que la componen y la corrosión de los elementos metálicos que hacen parte de este sistema de estabilización; razón por la cual, los procesos de deformación del talud de corte y/o relleno se ven favorecidos.

Fotografía No. 2. Se observa la fachada del predio de la Carrera 6A Este No. 80A - 21 Sur, Barrio Compostela I de la Localidad de Usme.

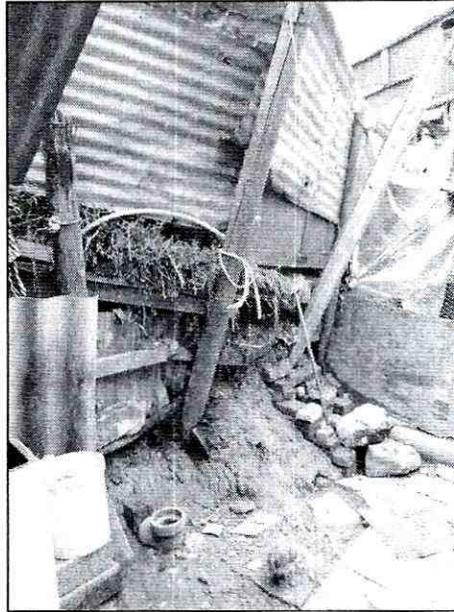
Entre las posibles causas por las cuales se presentó la deformación de la estructura en madera implementada en el talud de corte y/o relleno en mención, se encuentra la ausencia de medidas para dar manejo a las aguas de escorrentía superficial y subsuperficial, lo que favorece que dichas aguas se filtren en el terreno saturándolo, generando empujes adicionales que la estructura implementada pudiere no ser la medida más adecuada para soportarlos, sumado a la degradación de los elementos en madera y la corrosión de los elementos metálicos que la componen.

Fotografía No. 3. Se observa la deformación de la estructura en madera y laminas de zinc, implementada como medida de contención del talud de corte y/o relleno entre el predio de la Carrera 6A Este No. 80A - 23 Sur y el predio de la Carrera 6A Este No. 80A - 21 Sur

Es posible que se presente un avance progresivo en la deformación de la estructura que se implementó como medida de estabilización en el talud de corte y/o relleno entre el predio de la Carrera 6A Este No. 80A - 23 Sur y la Carrera 6A Este No. 80A - 21 Sur, lo que generaría desprendimientos de escombros y material provenientes de dicho talud de corte y/o relleno, y estos se depositarían en el predio de la Carrera 6A No. 80A - 21 Sur, en el Costado Occidental (parte posterior), comprometiendo la funcionalidad del patio de ropas.

- Al responsable y/o responsables de los predios de la Carrera 6A Este No. 80A - 23 Sur, la Carrera 6A Este No. 80A - 21 Sur y la Carrera 6 Este No. 80A - 30 Sur, Barrio Compostela I, de la localidad de Usme, implementar las obras pertinentes que permitan garantizar la estabilidad de los taludes de corte y/o relleno posiblemente realizados para el emplazamiento de las viviendas en mención, dichas acciones deberán llevarse a cabo con el apoyo de personal idóneo, mediante la conformación de adecuadas obras de protección geotécnica, las cuales deberán contar con sistemas para dar manejo a las aguas de escorrentía superficial y subsuperficial, garantizando que se cumplan los establecidos en la Ley, de acuerdo a la normatividad vigente, para lo cual se deben tramitar los permisos y licencias respectivos.

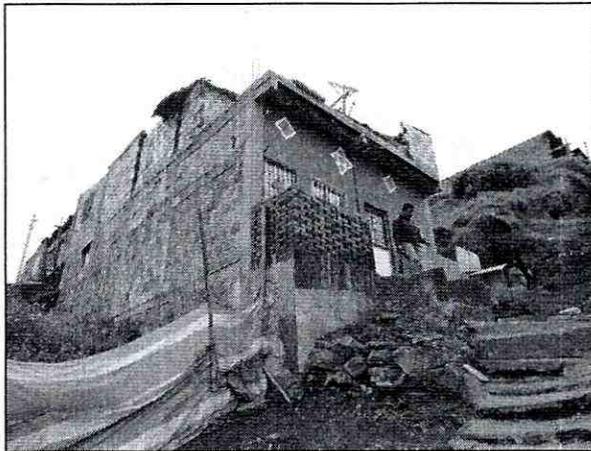
de la misma; en la inspección visual se observó, que la vivienda se encuentra cimentada sobre un relleno antrópico el cual está provisto de un muro de confinamiento en piedra pegada en el que se observa como refuerzo vigas y columnas, y que según la inspección visual no representa una medida adecuada para soportar los empujes ejercidos por el terreno. Vivienda que según lo observado los muros de cerramiento del costado oriental (parte posterior) se encuentran en contacto directo con el talud de corte y/o relleno antes mencionado; razón por la cual, y ante la falta de medidas para el manejo de las aguas de escorrentía superficial y subsuperficial en la zona de transición entre el muro de cerramiento de la vivienda y el talud de corte, se pueden ver favorecidos los procesos de filtración de estas aguas al interior de la vivienda de la Carrera 6 Este No. 80A - 30 Sur.

Fotografía No. 4. Se observa la fachada del predio de la Carrera 6 Este No. 80A - 30 Sur, Barrio Compostela I de la Localidad de Usme.

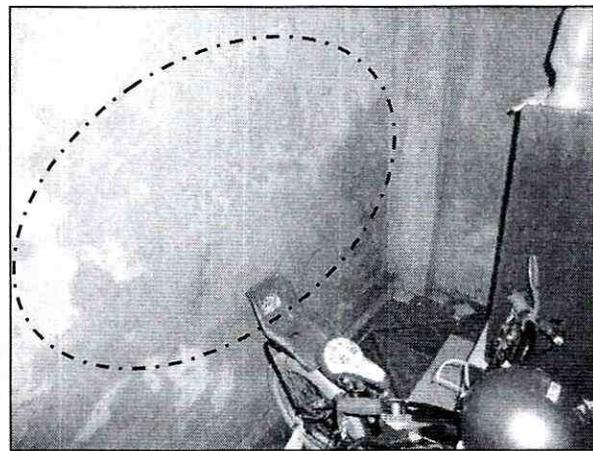
En la inspección visual realizada al interior de la vivienda emplazada en el predio de la Carrera 6 Este No. 80A - 30 Sur, al Costado Oriental (parte posterior), se observa que en los muros perimetrales de la misma hay presencias de humedades, las cuales pudieren relacionarse a la ausencia de medidas para dar manejo a las aguas de escorrentía superficial y subsuperficial en el talud de corte y/o relleno, posiblemente implementado para la adecuación del predio de la Carrera 6A Este No. 80 - 21 Sur y la Carrera 6 Este No. 80A - 30 Sur, situación que con base en la inspección visual no es posible precisar. Adicional a esto, no se observaron en la vivienda en mención, patologías, como fisuras o grietas en los elementos estructurales; y si bien es cierto, que la vivienda presenta humedades en diferentes sectores de la misma, y está situación está ocasionando incomodidades a los habitantes del predio de la Carrera 6 Este No. 80A - 30 Sur, se informa que esta situación NO compromete la estabilidad estructural y habitabilidad de la vivienda en el mediano plazo, ante cargas normales de servicio.

Fotografía No. 5. Se observa la humedad al Costado Oriental (parte posterior) del predio de la Carrera 6 Este No. 80A - 30 Sur.

- La estabilidad estructural y habitabilidad del predio de la Carrera 6 Este No. 80A - 30 Sur, no se encuentra comprometida ante cargas normales de servicio, por las deficiencias constructivas identificadas en la vivienda en mención, ni por las humedades que se observaron en el Costado Oriental, en los muros perimetrales de la vivienda en mención.
