DIAGNÓSTICO TÉCNICO - DI - 6263
SUBDIRECCIÓN DE EMERGENCIAS
COORDINACIÓN DE ASISTENCIA TÉCNICA
RADICADO FOPAE 2011ER16382

DIRECCIÓN	Calle 150 No. 53 - 91	ÁREA DIRECTA	240 m ²				
BARRIO	VICTORIA NORTE	POBLACIÓN ATENDIDA	0				
UPZ	19 - El Prado	FAMILIAS	0	ADULTOS	0	NIÑOS	0
LOCALIDAD	11 - Suba	PREDIOS EVALUADOS	1				
CHIP	AAA0118OASK	OFICIO REMISORIO	CR-14217

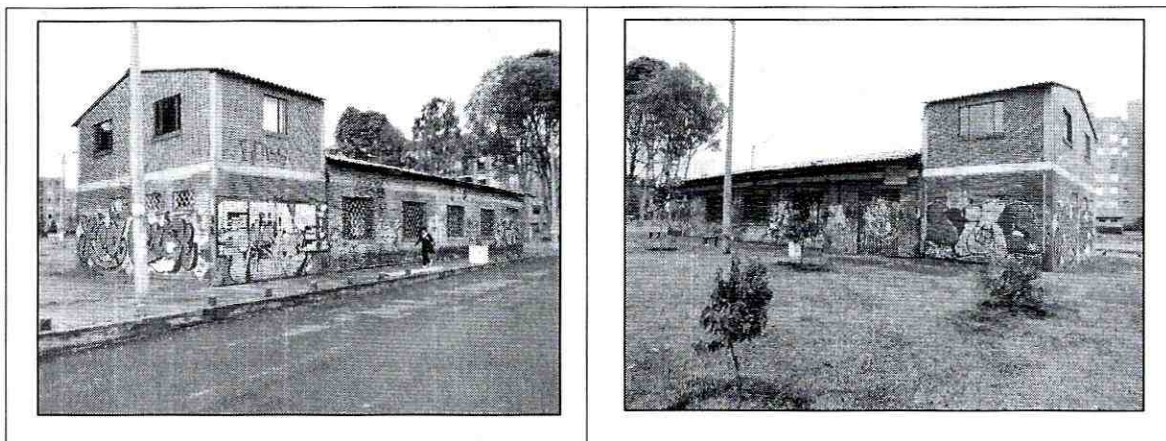
Fotografía No. 1 y 2. Se observa la vista general de la edificación emplazada en el predio de la Calle 150 No. 53 - 91 Sur (Salón comunal La Victoria Norte), Barrio La Victoria Norte de la Localidad de Suba.

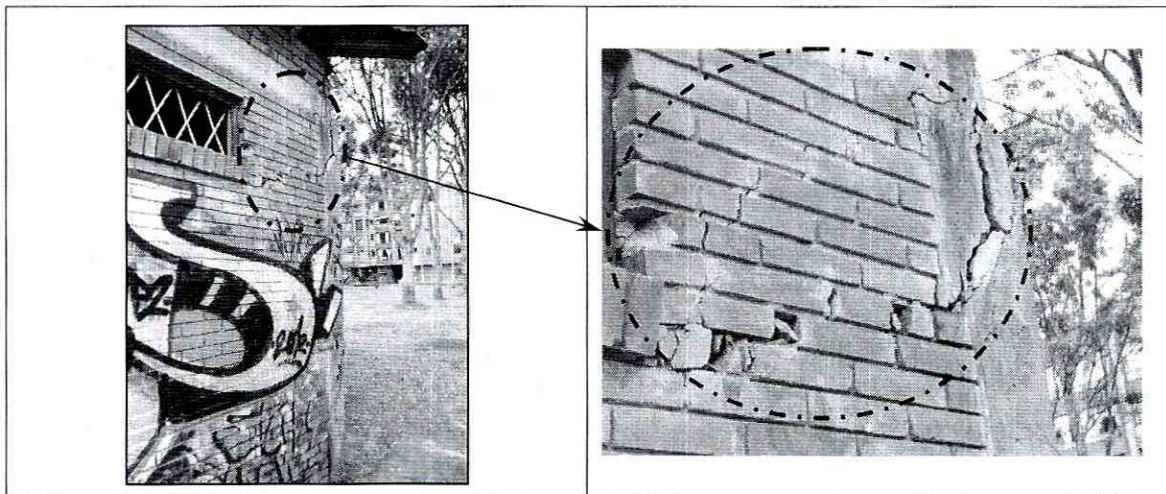
Se identificó en la parte superior de una columneta localizada al costado suroccidental de la edificación emplazada en el predio de la Calle 150 No. 53 - 91 (Salón Comunal La Victoria Norte), una grieta con una abertura aproximada de 1 centímetro, tendencia vertical y una longitud cercana a los 60 centímetros. Adicionalmente, se observó la afectación de los muros localizados en el Costado suroccidental de la edificación emplazada en el predio en mención, muros en los que se observaron grietas de tendencia diagonal escalonada, con aberturas aproximadas a los 4 milímetros y longitudes cercanas a los 3 metros.

Entre las posibles causas por las cuales se presentaron las afectaciones identificadas, están los asentamientos experimentados por la estructura desde su construcción a la fecha, sumado al deterioro que presenta la edificación, situación que con base en la inspección visual no es posible precisar.

Fotografía No. 3 y 4. Se observa la falla de la columneta localizada en el costado suroccidental de la edificación emplazada en el predio de la Calle 150 No. 53 - 91 Sur (Salón comunal La Victoria Norte), Barrio La Victoria Norte de la Localidad de Suba.

ID	NOMBRE DEL RESPONSABLE	DIRECCIÓN	P	A	N	DAÑOS
1	Sin Información	Calle 150 No. 53 - 91	0	0	0	Fractura de una columneta localizada en el costado suroccidental de la edificación emplazada en el predio en comento, afectación que compromete la estabilidad estructural de la edificación.

Es posible que se presente un avance progresivo en la afectación observada en el elemento estructural localizado al costado suroccidental de la edificación emplazada en el predio de la Calle 150 No. 53 - 91, lo que pudiere ocasionar el colapso parcial de la estructura, comprometiendo su funcionalidad.

- ❖ Mantener la recomendación de evacuación temporal y preventiva de la edificación localizada en el predio de la Calle 150 No. 53 - 91, (Salón Comunal La Victoria Norte) Barrio la Victoria Norte en la Localidad de Suba, hasta tanto se garanticen las condiciones de estabilidad estructural y la funcionalidad de la edificación.

- ✓ Realizar un estudio técnico que determine las causas del asentamiento diferencial que presenta la edificación hacia el costado suroccidental y que formule las alternativas de solución y se desarrollen las actividades de solución que determine dicho estudio.
