DIAGNÓSTICO TÉCNICO - DI No. 6264
SUBDIRECCIÓN DE EMERGENCIAS
COORDINACIÓN DE ASISTENCIA TECNICA
RADICADO FOPAE No. 2011ER16738

DIRECCIÓN	Calle 40 Sur No. 16-35	ÁREA DIRECTA	70 m ²				
BARRIO	Granjas de San Pablo	POBLACIÓN ATENDIDA	4				
UPZ	53 - Marco Fidel Suárez	FAMILIAS	1	ADULTOS	1	NIÑOS	3
LOCALIDAD	18 - Rafael Uribe Uribe	PREDIOS EVALUADOS	1				
CHIP	AAA0008SUOE	Oficio Remisorio	CR-14219

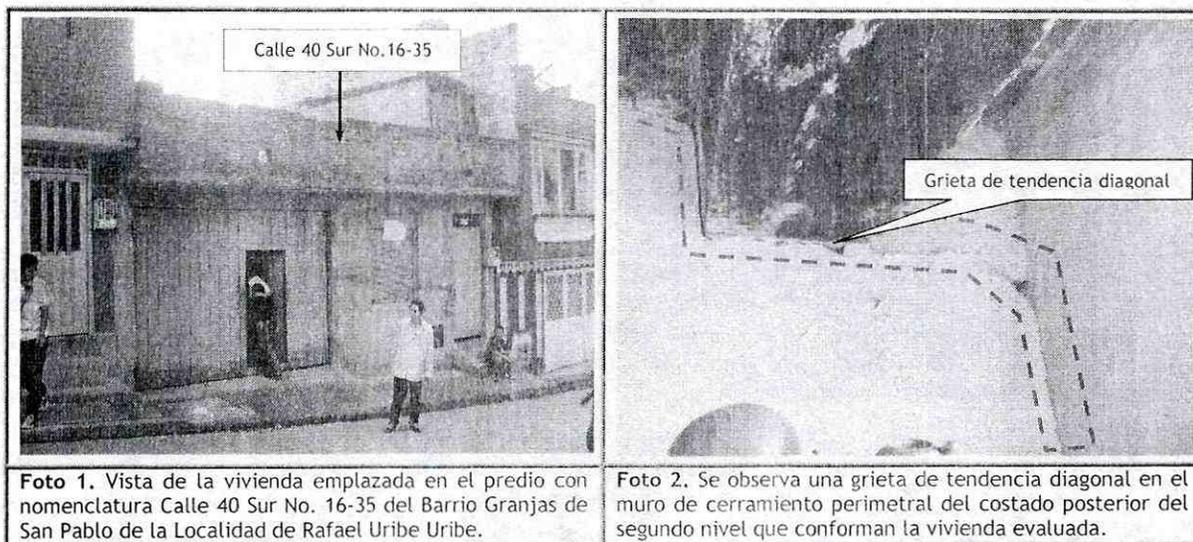
Se identifican grietas de tendencia diagonal con longitudes cercanas a los 3 m y aberturas de 8 mm, en los muros de cerramiento perimetral del costado posterior del segundo nivel que conforman la vivienda emplazada en el predio con nomenclatura Calle 40 Sur No. 16-35 del Barrio Granjas de San Pablo de la Localidad de Rafael Uribe Uribe, donde habita la señora Claudia Montañez Alaguna y su familia, situación posiblemente asociada a asentamientos diferenciales de la edificación en comento, generada por la ausencia de un sistema estructural adecuado y el desconfinamiento del relleno conformado por suelo orgánico y residual, realizado de manera antitécnica posiblemente para la adecuación del terreno y posterior emplazamiento de la vivienda en mención.

El predio con nomenclatura Calle 40 Sur No. 16-35 del Barrio Granjas de San Pablo de la Localidad de Rafael Uribe Uribe, se localiza hacia la parte alta de un talud de corte de una antigua explotación minera, el cual tiene una pendiente aproximada de 80°, una longitud cercana a 50m, con altura que oscila entre 9 y 10m, además carece de medidas de estabilización y de sistemas para el drenaje del agua de escorrentía superficial y sub-superficial. De igual forma, se logró identificar en dicho talud de corte el afloramiento de rocas de areniscas lodosas y areniscas cuarzosas con intercalaciones de bancos de arcillolitas, poco cementadas y blandas, y dadas las condiciones en las que se encuentra el mismo, lo hace susceptible a que se presenten nuevos desprendimientos por la degradación continua de la roca y

los procesos de meteorización que puede llegar a presentar el talud de corte en concreto, generando pérdida de soporte del material de relleno sobre el cual se encuentra cimentada la vivienda emplazada en el predio evaluado, lo que aumentarían las afectaciones evidenciadas comprometiendo en el corto plazo su estabilidad estructural y habitabilidad de la misma.

Así mismo la vivienda emplazada en el predio de la Calle 40 Sur No. 16-35 del Barrio Granjas de San Pablo de la Localidad de Rafael Uribe Uribe, se localiza a una distancia aproximada de 1 m del escarpe del talud de corte anteriormente mencionado y corresponde a una edificación de dos niveles, en donde de acuerdo a lo evidenciado el primer nivel se encuentra por debajo del nivel de la rasante de la vía que corresponde a la Calle 40 Sur; vivienda que según lo observado fué construida en mampostería parcialmente confinada, con cierre de cubierta en placa de concreto aparentemente reforzada. Dicha construcción evidencia algunas deficiencias constructivas relacionadas principalmente por la falta de una apropiada cimentación y adecuados elementos de confinamiento y amarre (tipo vigas y columnas).

Teniendo en cuenta lo anterior, la vivienda emplazada en el predio con nomenclatura Calle 40 Sur No. 15-35, donde habita la señora Claudia Montañez Alaguna y su familia, bajo cargas normales de servicio se encuentra comprometida en su estabilidad y su habitabilidad en el corto plazo, y dado que la misma ya se había recomendado evacuar desde el 21 de Enero de 2008, cuenta con identificador y según lo observado al momento de la visita técnica dicho predio aún se encontraba habitado, por tal motivo, se renotificó a la señora Claudia Montañez Alaguna la recomendación de evacuación de la vivienda en mención mediante acta No. 2462 del 18 de Noviembre de 2011.

- Evacuar definitivamente y continuar con el proceso de reasentamiento en prioridad técnica uno (1), el predio localizado en la Calle 40 Sur No. 16-35 del Barrio Granjas de San Pablo en la localidad de Rafael Uribe Uribe, habitado por la señora Claudia Montañez Alaguna y su familia, debido al compromiso en el corto plazo en la estabilidad y habitabilidad de la vivienda.
