DIAGNÓSTICO TÉCNICO No. DI-6282
SUBDIRECCIÓN DE EMERGENCIAS
COORDINACIÓN DE ASISTENCIA TÉCNICA
EVENTO No. 593162

PREDIOS:	Carrera 5 entre las calles 69 y 69 A	ÁREA DIRECTA:	0.2 Ha				
BARRIO:	Sector Catastral Emaus	POBLACIÓN ATENDIDA:	1000				
UPZ:	88-El Refugio	FAMILIAS	40	ADULTOS	120	NIÑOS	80
LOCALIDAD:	2-Chapinero	PREDIOS EVALUADOS	1				
COORDENADAS	X: 102.471 Y: 106.112	DOCUMENTO REMISORIO	CR - 15204

REMOCIÓN EN MASA

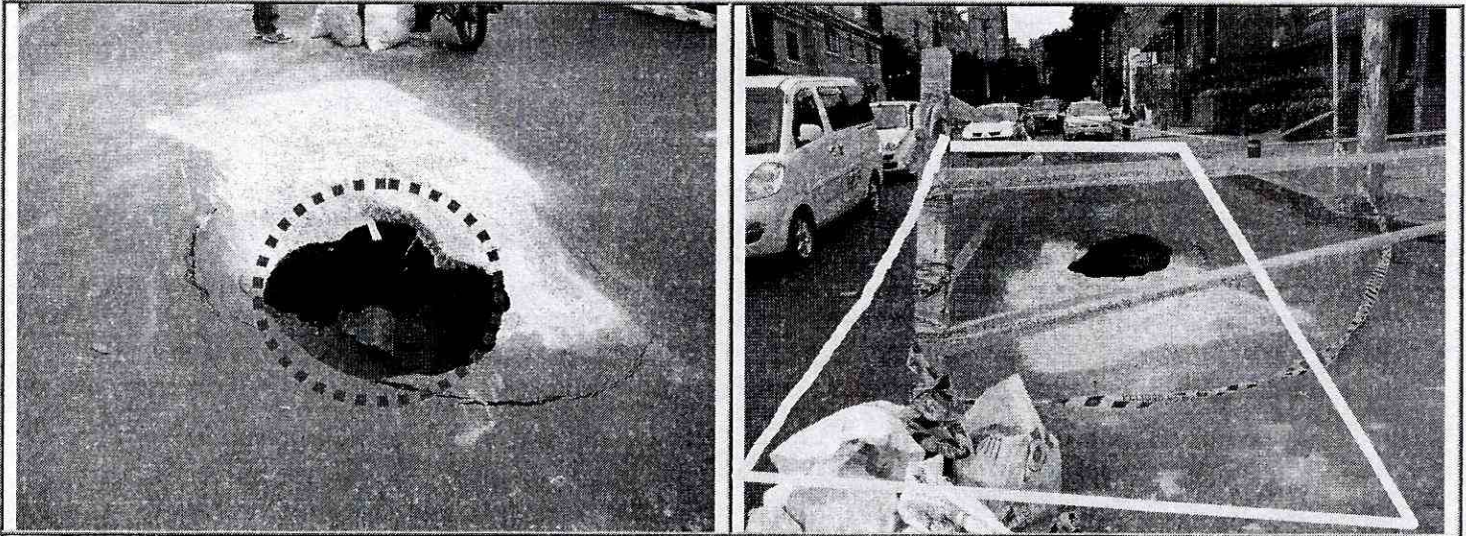
Se presentó un proceso de socavación en la vía correspondiente a la carrera 5 entre la calle 69 y la calle 69 A en el sector catastral Emaus de la localidad de Chapinero, evidenciada por el lavado del material de base y de la sub-base, estructura soporte de dicha vía. La pérdida de dicho material generó un hueco (cráter) con un diámetro aproximado de 0.8m y el hundimiento de la capa asfáltica en un área de 3m por 4m con una profundidad aproximada de 2.5m, (Ver fotografía 1 y 2), dada las afectaciones observadas y a que actualmente comprometen la funcionalidad de la vía carrera 5 fue necesario el acordonamiento de la zona y la restricción total de uso del tramo vial de la carrera 5 entre la calle 69 y la calle 69 A.

La vía correspondiente a la carrera 5 es una vía con un ancho aproximado de 6m cuya capa de rodadura esta construida en pavimento flexible, según lo observado a 1.5m de donde se presentó el proceso anteriormente descrito transcurre un colector de aproximadamente 1.5m de diámetro que transporte el caudal de la Quebrada la Vieja, el cual esta construido en mampostería con más de 50 años de antigüedad y donde se observan algunas humedades en el revestimiento del pozo que se ubica aguas abajo del sector donde se presentó el hueco y el hundimiento, la presencia de las humedades permite suponer que el agua ha subido por encima de la cota clave de la tubería, haciendo que ésta, en época invernal, funcione a tubo lleno y muy posiblemente a presión, lo que pudo permitir posiblemente el escape de agua y a su vez generó el lavado del material de base y sub-base que conformaba la estructura soporte de la vía, arrastrando por los flujos sub-superficiales de la tubería, situación que con la simple inspección visual no es posible precisar.

Foto 1 y 2. Hundimiento súbito de la estructura de la vía localizada en la Calle 69 sobre la carrera 5ª, costado Nororiental

- ✓ Se recomienda a la Alcaldía Local de Chapinero, mantener la restricción de uso de la vía correspondiente a la carrera 5 entre las calles 69 y 69 A, con coordenadas aproximadas NORTE: 102.471 ESTE: 106.112, hasta tanto se garanticen las condiciones de estabilidad, funcionalidad y transitabilidad de la misma.

- ✓ A la Empresa de Acueducto y Alcantarillado de Bogotá - EAAB, desde su competencia adelantar y/o tramitar el mantenimiento y revisión de las redes de acueducto y alcantarillado en el sector ubicado en la carrera 5 entre las calles 69 y 69 A con coordenadas aproximadas NORTE: 102.471 ESTE: 106.112 Localidad de Chapinero, para garantizar el adecuado funcionamiento de las mismas y descartar y/o evitar la posible presencia de fugas en dichas redes, que posiblemente pueden estar generando flujo de escorrentía sub-superficial lavando el material de base y sub-base, estructura soporte de la vía, ocasionando la socavación identificada en dicho sector.

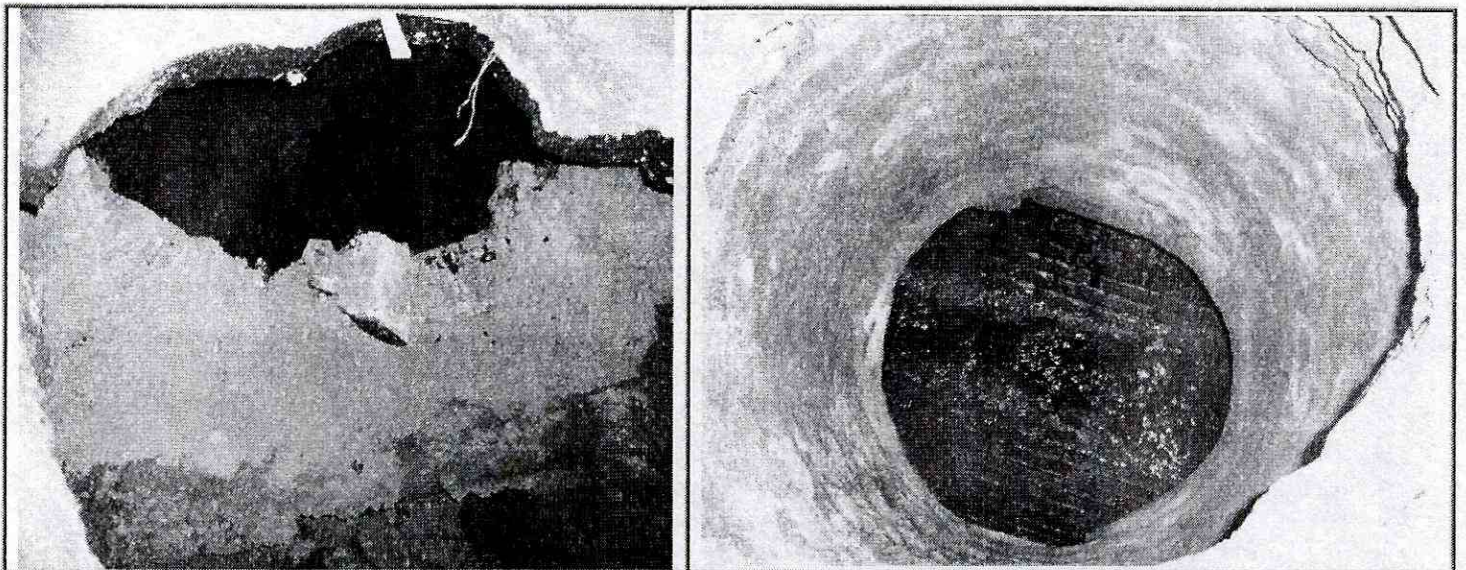
Foto 3. Estructura en concreto por donde transcurren aparentemente ductos de teléfonos.

Foto 4. Colector de 1,5 de diámetro que transporta el caudal de la Quebrada La Vieja.
