ALCALDÍA MAYOR DE BOGOTÁ D.C. Fondo Prevención y Atención Emergencias	DIAGNÓSTICO TÉCNICO	Código:	GAR- FT - 03
		Versión:	01
		Código documental:

DIAGNÓSTICO TÉCNICO No. DI-6285
SUBDIRECCIÓN DE EMERGENCIAS
COORDINACIÓN DE ASISTENCIA TÉCNICA
EVENTOS No 599471

PREDIOS:	Diagonal 8 Sur # 4-11 Este	ÁREA DIRECTA:	120 m ²				
BARRIO:	Sector Catastral Buenos Aires	POBLACIÓN ATENDIDA:	7				
UPZ:	33-Sosiego	FAMILIAS	2	ADULTOS	6	NIÑOS	1
LOCALIDAD:	4- San Cristóbal	PREDIOS EVALUADOS	1				
CHIP	AAA0000HASY	DOCUMENTO REMISORIO	CR-15192

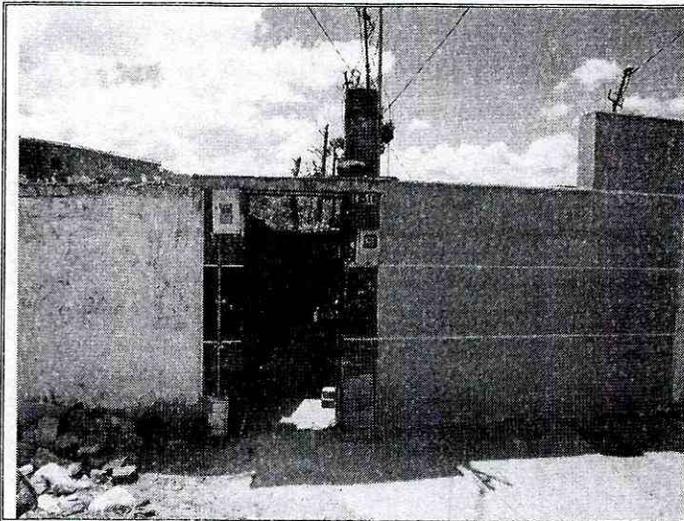
Foto 1. Acceso al predio de la Diagonal 8 Sur # 4-11 Este en el sector catastral Buenos Aires de la localidad de San Cristóbal.

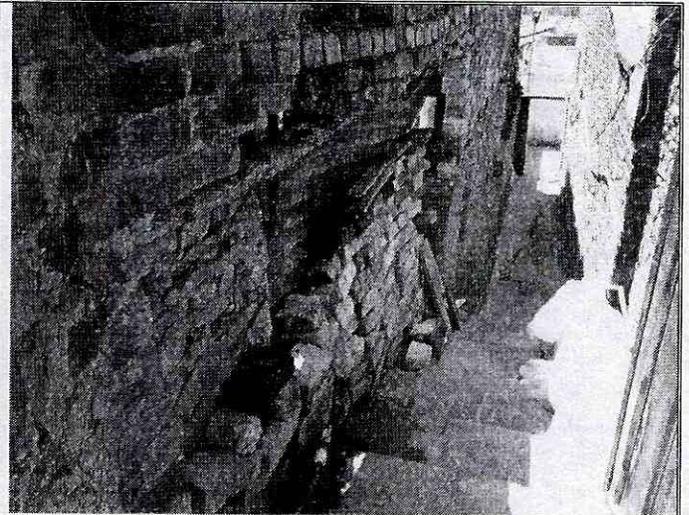
Se presentó el colapso parcial de un muro de cerramiento localizado al costado nor-oriental de la vivienda emplazada en el predio de la Diagonal 8 Sur # 4-11 Este, en el sector catastral Buenos Aires de la localidad de San Cristóbal, dicho muro está construido en mampostería de ladrillo recosido, tiene una altura variable entre 4m y 2.5m y una longitud aproximada de 15m a lo largo de los cuales no se identificaron elementos de confinamiento tales como vigas y columnas. El colapso parcial de la mampostería en mención se presentó a 20cm del único acceso con el que cuenta la vivienda en un área inferior a los 2m², por lo que debido a la conformación estructural del muro, su localización y la alta vulnerabilidad que presenta por la falta de mantenimiento y reforzamiento es probable que se presenten colapsos adicionales afectando la funcionalidad de la vivienda allí emplazada.

Finalmente, debido al colapso parcial del muro de cerramiento al tipo de material que componen dicho muro, los métodos constructivos, las deficiencias inherentes al mismo y la falta de mantenimiento, lo cual sugiere que se presenten mayores desprendimientos de la mampostería en ladrillo recosido, la vivienda emplazada en el predio de la Diagonal 8 Sur # 4-11 Este se encuentra comprometida en la actualidad por lo que se recomienda la evacuación de la misma hasta tanto se garanticen condiciones de estabilidad y funcionalidad en el muro de cerramiento afectado, situación que deberá ser adelantada por los responsables del predio.

Foto 2. Muro en ladrillo recosido ubicado al costado nor-oriental de la vivienda evaluada, el cual presenta embombamiento y colapsos parciales de mampostería que dejan inestable todo el muro y susceptible a colapsos adicionales y/o totales.

- ✓ La habitabilidad de la vivienda localizada en el predio de la Diagonal 8 Sur # 4-11 Este, sector catastral Buenos Aires de la Localidad de San Cristóbal, se encuentra comprometida en el corto plazo debido al colapso parcial de la mampostería que conforma el muro de cerramiento del costado nor-oriental, puesto que la zona donde se presentan los colapsos parciales se localiza en el único sendero de acceso a la vivienda, adicionalmente, por las deficiencias constructivas evidenciadas dicha vivienda puede verse comprometida ante cargas dinámicas.

- ✓ El día 04 de Febrero de 2012, se realizó inspección visual y evaluación cualitativa de las condiciones del predio de la Diagonal 8 Sur # 4-11 Este en el sector catastral Buenos Aires de la localidad de San Cristóbal.
- ✓ Evacuación temporal y preventiva de la vivienda emplazada en el predio de la Diagonal 8 Sur # 4-11 Este, mediante acta No 2656 del 04 de Febrero de 2012, hasta tanto se garanticen condiciones de estabilidad del muro ubicado al costado nor-oriental de la vivienda.
