**DIAGNÓSTICO TÉCNICO - DI - 6290**  
**SUBDIRECCIÓN DE EMERGENCIAS**  
**COORDINACIÓN DE ASISTENCIA TÉCNICA**  
**RADICADO FOPAE 2011ER18419**

Se presenta humedad y agrietamiento en el muro de cerramiento ubicado al Costado Norte del predio de la Carrera 92 No. 150 - 70 (Casa El Retorno), en el Sector Catastral Suba Urbano de la Localidad de Suba.

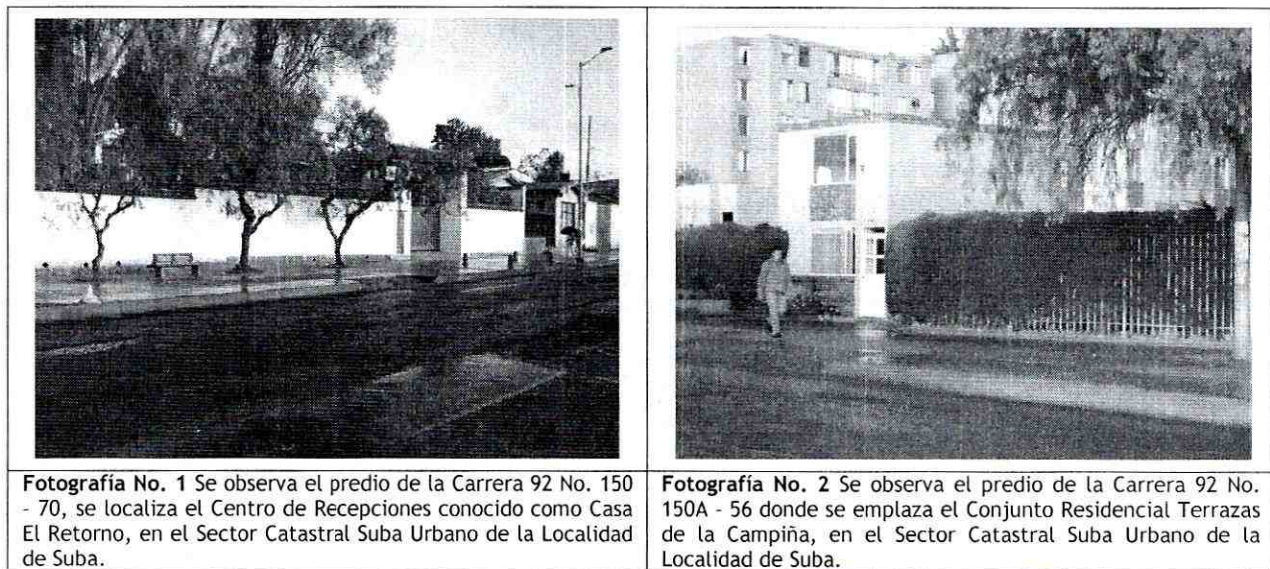
El muro de cerramiento del costado norte del predio de la Carrera 92 No. 150 - 70 (Casa El Retorno), corresponde a un elemento con altura cercana a los tres (3) metros y longitud de setenta (70) metros aproximadamente, construido de forma escalonada dadas las condiciones de inclinación del terreno. Adicionalmente, este muro está conformado en mampostería reforzada por machones (en mampostería) ubicados cada cuatro (4) metros entre sí, y esta rematado por tejas de barro, que funcionan como corta goteras a dos aguas. Por otro lado, con base en la inspección visual no fue posible determinar el tipo de cimentación que pueda poseer dicho muro de cerramiento.

Por su tipología y edad de construcción, el muro presenta deficiencias, relacionadas con la falta de adecuados elementos de confinamiento y amarre del tipo columnas y vigas. Además, el muro por su composición, pudiere no poseer la capacidad para soportar los esfuerzos y deformaciones que se puedan generar por procesos de asentamientos diferenciales y por las fuerzas ejercidas por el viento. En toda su longitud, el muro de cerramiento, presenta algunas grietas de tendencia horizontal, con aberturas cercanas a los 3 mm y longitud de aproximadamente 3 metros. Según la inspección visual, no se encuentra comprometida la estabilidad estructural de la totalidad del muro; sin embargo, en un sector del muro en comento de aproximadamente 4 metros de longitud, ubicado al costado nor oriental del predio de la Carrera 92 No. 150 - 70 (Casa El Retorno), los daños identificados generan compromiso en la estabilidad estructural de dicho tramo de muro, el cual no cuenta en este sector con el refuerzo apropiado, ya que el machón, no llega hasta la corona del muro, lo que hace que este tramo de muro cerramiento sea altamente vulnerable, ante cargas normales de servicio y las fuerzas ejercidas por el viento, pudiere presentar colapso. Adicionalmente, el posible colapso de dicho tramo de muro, pudiere comprometer la funcionalidad del patio de ropas de la Casa No. 25, localizada en la parte baja del talud antes mencionado, al costado sur oriental del predio de la Carrera 92 No. 150A - 56 (Conjunto Residencial Terrazas de la Campiña), ya que se encuentra en la zona de afectación directa, donde se depositarían los escombros, producto del colapso del tramo de muro en mención, razón por la cual se recomendó la restricción parcial de uso de dicha zona, hasta tanto se garanticen las condiciones de estabilidad del muro de cerramiento del predio de la Carrera 92 No. 150 -70 (Casa El Retorno), en este sector.

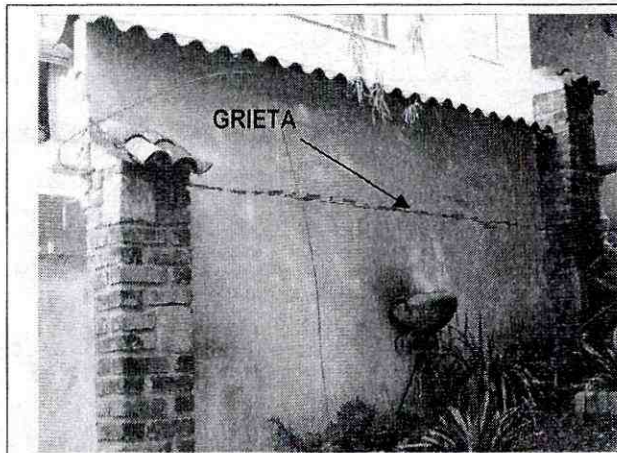
**Fotografía No. 3** Se observan las grietas de tendencia horizontal, en el tramo de muro de cerramiento, localizado al costado nor oriental del predio de la Carrera 92 No. 150 - 70, donde se emplaza el Centro de Recepciones conocido como Casa El Retorno.

ID	NOMBRE DEL RESPONSABLE	DIRECCIÓN	P	A	N	DAÑOS
1	Sonia Posada	Carrera 92 No. 150 - 70	9	7	2	Agrietamiento de tendencia horizontal, y posibilidad de colapso de la parte alta del tramo muro de cerramiento, localizado al costado nor oriental del predio en mención; así como humedades y agrietamientos de tendencia horizontal a lo largo del resto del muro de cerramiento .
2	Liz Adriana Guevara	Carrera 92 No. 150A - 56 Casa No. 25	3	2	1	La funcionalidad de la zona del patio del predio en mención, pudiere verse comprometida, por el posible colapso del tramo de muro de cerramiento del costado nor oriental del predio de la Carrera 92 No. 150 - 40, ya que este sector se encuentra en la posible zona de afectación donde se depositarían los escombros que se generarían del colapso de dicho tramo de muro.

En el corto plazo y ante cargas normales de servicio, pudiere presentarse el colapso parcial de un tramo de muro de cerramiento, localizado al costado nor oriental del predio de la Carrera 92 No. 150 - 70, donde se emplaza la casa de recepciones conocida como Casa El Retorno, el colapso de este tramo pudiere comprometer la funcionalidad del patio de ropas de la Casa No. 25, la cual se localiza en el predio de la Carrera 92 No. 150A - 56, debido a que este sector de la vivienda se encuentra en la posible zona de afectación, donde se depositarían los escombros que pudieren resultar del posible colapso del tramo de muro de cerramiento antes mencionado.

- En caso de no existir restricciones de tipo urbanístico, se recomienda al responsable y/o responsables del predio de la Carrera 92 No. 150 - 70, implementar adecuadas medidas de estabilización, reforzamiento y mantenimiento, en la totalidad del muro de cerramiento, acciones que deberán ser adelantadas con el apoyo de personal idóneo, quienes deben adelantar estudios de carácter cuantitativo que permitan garantizar que las obras a implementar cuenta con los niveles de estabilidad adecuados para su uso. Por otra parte se resalta que se deberá garantizar el cumplimiento de los requerimientos establecidos en el Decreto no. 926 de 2010 y su Decreto Modificatorio—17 de Enero de 2011, Reglamento Colombiano de Construcción Sismo Resistente NSR - 10, de acuerdo con la normatividad vigente para el Sector, para lo cual se deben tramitar los permisos y licencias respectivos.

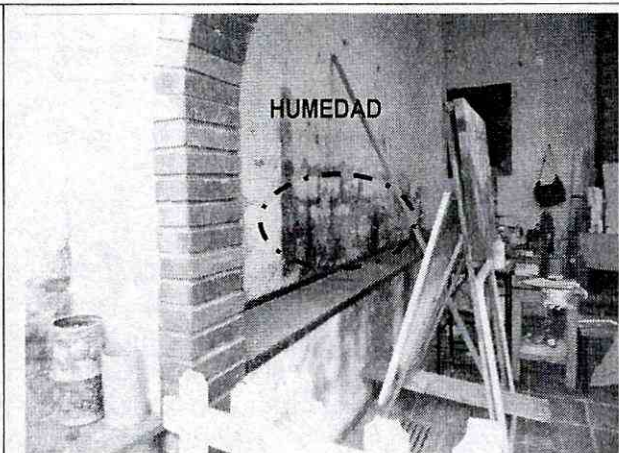
**Fotografía No. 4** Se observa la presencia de humedad en el costado sur oriental del predio de la Carrera 92 No. 150 - 70, donde se emplaza el Centro de Recepciones conocido como Casa El Retorno.
