DIAGNÓSTICO TÉCNICO - DI No. 6298
SUBDIRECCIÓN DE EMERGENCIAS
COORDINACIÓN DE ASISTENCIA TECNICA
EVENTO 438066

DIRECCIÓN	Calle 145 No 21-48 Calle 145 No 21-52 Calle 145 No 21-58	ÁREA DIRECTA	1560 m ²
BARRIO	Sector catastral los Cedritos	POBLACIÓN ATENDIDA	130
UPZ	13 - Los Cedros.	FAMILIAS	40
LOCALIDAD	01 - Usaquén.	ADULTOS	110
CHIP	AAA0112MWF	NIÑOS	50
		PREDIOS EVALUADOS	3
		OFICIO REMISORIO	CR-14828

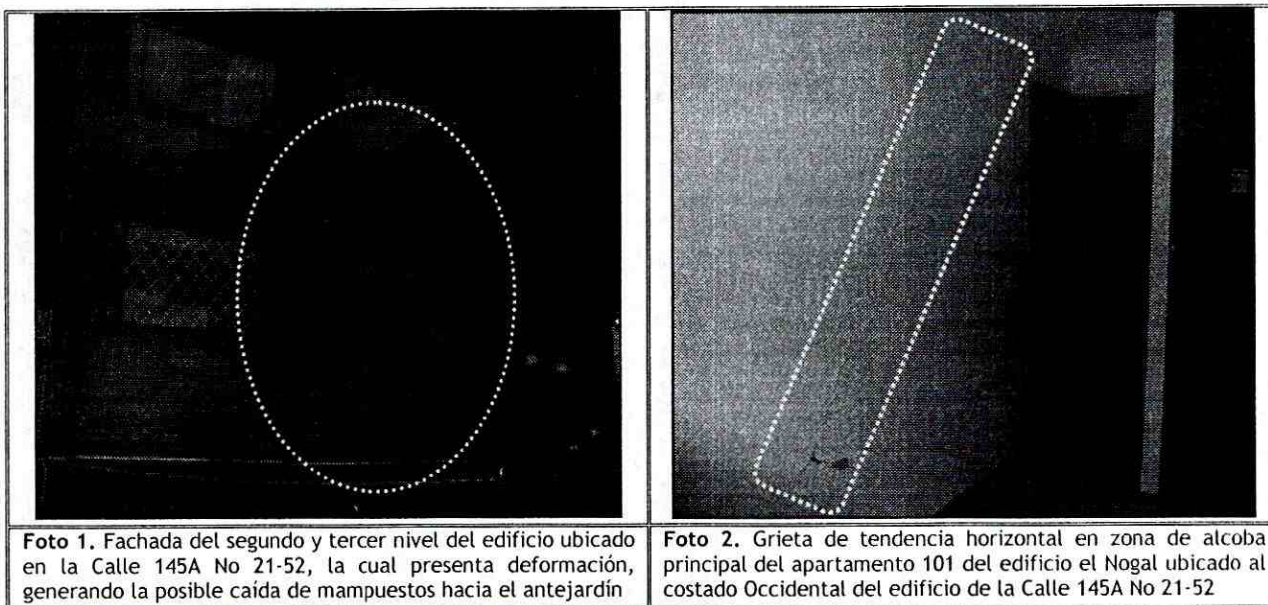
Se presentó un avance en las afectaciones estructurales evidenciadas en la fachada del edificio ubicado en la Calle 145A No 21-52, las cuales han sido identificadas y descritas mediante los diagnósticos técnicos DI-4135, DI-4421 y DI-5846, y que corresponden al incremento en la deformación y pérdida de verticalidad de la mampostería de fachada del segundo y tercer nivel de la edificación en concreto, la cual al momento de la vista no se encontró habitada. Según lo observado el incremento en las deformaciones de la mampostería en mención podría generar la caída de elementos mampuestos hacia el exterior de la edificación ubicada en la Calle 145A No 21-52, en la zona de antejardín, la cual al momento de la visita técnica no cuenta con algún tipo de señalización que impida el uso y tránsito de peatones por el sector. Se resalta el hecho de que es probable que los asentamientos diferenciales que al parecer está presentando la estructura han aumentado progresivamente y por ende han provocado el incremento de las afectaciones en la fachada, situación que con base a la inspección visual no es posible precisar.

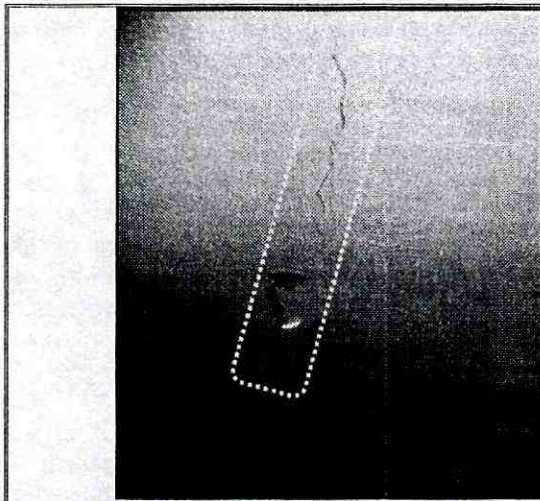
Adicionalmente se realizó inspección al interior de la edificación ubicada en la Calle 145A No 21-58, y que corresponde al Edificio el Nogal, ubicado hacia el costado Occidental de la edificación mencionada con anterioridad, observando grietas de tendencia diagonal y horizontal en muros no estructurales, así como grietas en placas de entrepiso, con aberturas cercanas a los 8mm en longitudes de hasta 2.5m en la zona de cuarto principal, estudio y zona de patio del apartamento 101, las cuales al parecer han presentado un leve incremento en relación a lo observado en la visita técnica realizada el 22 de Febrero de 2011; afectaciones que si bien no comprometen la estabilidad general del apartamento y la edificación, podría generar caída de elementos mampuestos así como materiales de recubrimiento desde las áreas afectadas, por lo que se les recomendó a los responsables del apartamento 101 del edificio el Nogal, mantener la recomendación de restricción de uso de estas zonas, la cual fue impartida en la visita técnica realizada el 22 de Febrero DE 2011 mediante acta No 0250.

Dadas las afectaciones observadas en el apartamento 101, de igual manera se realizó visita al apartamento 201, ubicado inmediatamente encima del apartamento 101, observándose algunas fisuras con aberturas entre 1mm y 2mm en longitudes de 1.5m, en la mampostería divisoria en un área de baño y cuarto principal, que al momento de la evaluación técnica no comprometen la estabilidad, ni habitabilidad de ninguno de los espacios con que cuenta el apartamento 202. Se resalta el hecho que no

Foto 3. Grieta observada en placa de entpiso superior en el apartamento 101 del edificio el Nogal ubicado al costado Occidental del edificio de la Calle 145A No 21-52

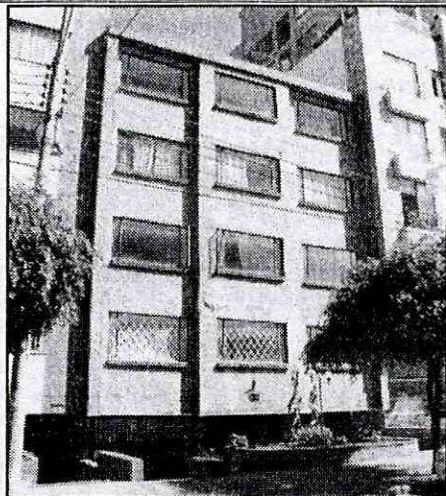
Foto 4. Edificio de la Calle 145A No 21-52, tomada del DI-4421, en donde aun no se observa la severidad de los daños observados en la fachada del segundo y tercer nivel.
