<b>ALCALDÍA MAYOR DE BOGOTÁ D.C.</b> Fondo Prevención y Atención Emergencias	<h2>DIAGNÓSTICO TÉCNICO</h2>	Código:	GAR- FT - 03
		Versión:	01
		Código documental:

#### 4. DESCRIPCIÓN Y CAUSAS:

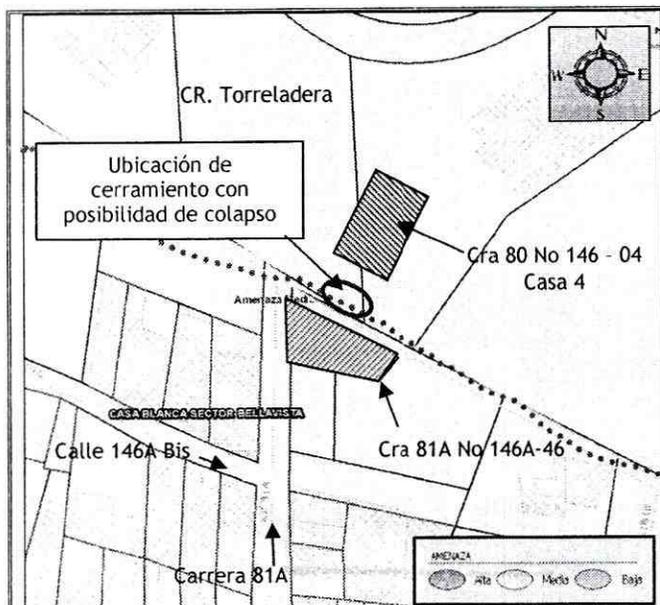
Figura 1. Ubicación y zonificación de amenaza por fenómenos de remoción en masa para el sector de la Carrera 81A con Calle 146A Bis, en el barrio Casablanca sector Bella Vista de la localidad de Suba.

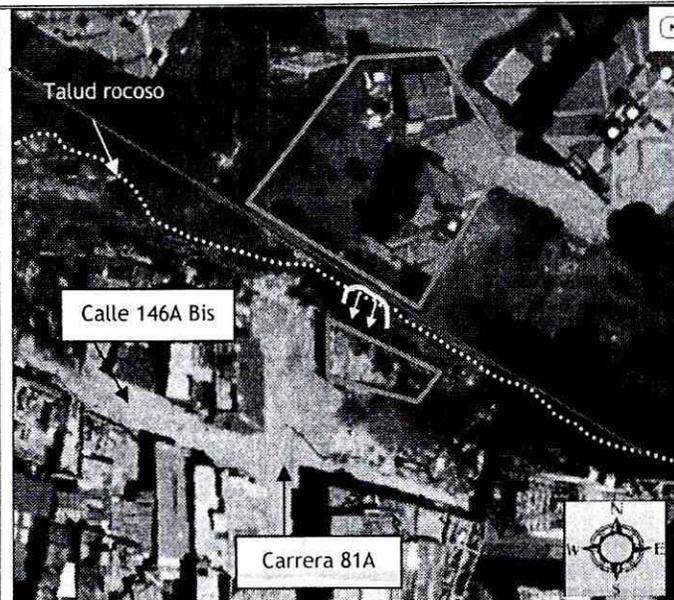
Figura 2. Aerofotografía del sector ubicado en la Carrera 81A con Calle 146A Bis. En la imagen se identifica el talud rocoso (antiguo frente de explotación de materiales)

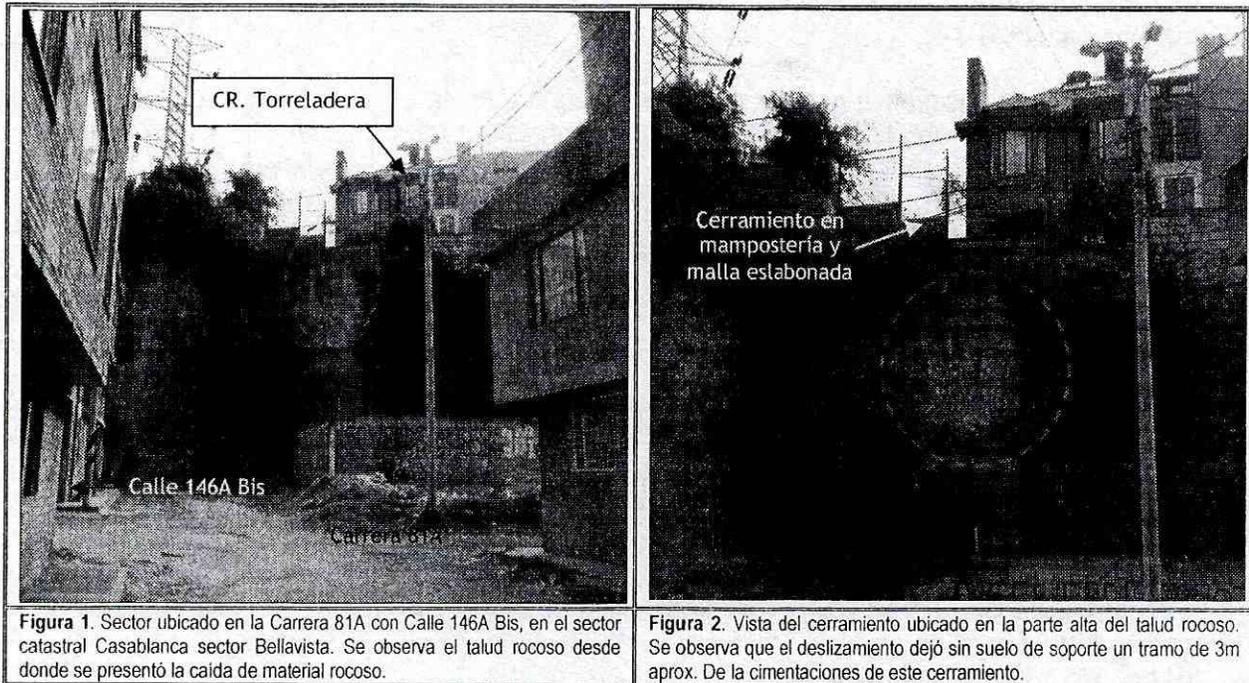
### 5. REGISTRO FOTOGRAFICO:

Se presentó un desprendimiento de rocas y detritos desde la parte alta de un talud rocoso, al parecer un antiguo frente de explotación de materiales, el cual presenta una pendiente de tendencia vertical y una altura de 10m en una longitud de 60m aproximadamente, sobre el cual no se observó que se hayan implementado medidas de recuperación morfológica y ambiental, ni sistemas para el manejo de la escorrentía superficial y subsuperficial; además se observó que hacia la parte alta en la corona se encuentra un cerramiento en mampostería y malla eslabonada, una zona de jardín y viviendas, las cuales se distancian en 8m aproximadamente de la corona del talud evaluado, en el Conjunto Residencial Torreladera, y hacia la parte baja se identificó un predio el cual cuenta con un cerramiento en mampostería el cual no está habitado.

Según lo observado el proceso de remoción en masa, involucró un volumen cercano a los 3m<sup>3</sup>, depositándose hacia la parte baja talud, al interior del predio ubicado en la Cra 81A No 146A-46, sin generar daño en el cerramiento de dicho predio, además producto del desprendimiento desde el talud rocoso, un tramo de 3m de la cimentación del cerramiento ubicado en la parte alta quedó sin suelo de soporte. Se resalta que si bien no se evidenció fisuras, grietas o pérdida de verticalidad de dicho cerramiento, es probable que ante desprendimientos adicionales de material rocoso se presente colapso parcial de dicho cerramiento. Adicionalmente, en la verificación realizada hacia la parte alta del talud evaluado se encontró que el terreno presentaba un alto grado de saturación, producto probablemente de las fuertes precipitaciones presentadas en el sector, sin embargo dada la afectación se recomendó la restricción de uso de la zona de jardín adyacente al cerramiento que puede presentar colapso.

Entre las posibles causas por las cuales se generó el desprendimiento de rocas y detritos desde la parte alta del talud rocoso ubicado en la Carrera 81A con Calle 146A Bis, se encuentra la degradación del terreno producto de la incidencia directa de las aguas lluvias y de la escorrentía superficial, así como la falta de medidas de protección. Por lo tanto de no llevarse a cabo medidas que garanticen la protección y manejo de la escorrentía superficial y

subsuperficial del talud rocoso evaluado, es probable que se presenten desprendimientos adicionales de material rocoso que comprometan la estabilidad del cerramiento ubicado en su parte alta, así como el cerramiento del predio ubicado en la parte baja en la Cra 81A No 146A-46.

- Mantener restringido el uso de la parte posterior de la vivienda (costado sur zona de jardín) ubicada en el predio de la emplazada en el predio de la Carrera 80 No 146-04 Casa 4, en el barrio Casablanca sector Bellavista de la localidad de Suba, hasta tanto se garanticen condiciones de estabilidad del talud afectado por el proceso de remoción en masa evaluado en el talud rocoso que se ubica en el sector.

- A la alcaldía local de Suba y al Fondo de Desarrollo Local, desde su competencia gestionar y agilizar el proceso de implementación de obras de mitigación en el sector de la Carrera 81A con Calle 146A Bis del Barrio Casablanca Sector Bellavista de la localidad de Suba, dado que dicho sector se encuentra recomendado como Sitios Críticos para intervención desde el año 2006; dichas obras deberán contar con los de las obras de mitigación de riesgos requeridas en las cuales se debe tener en cuenta entre otros aspectos la determinación de las áreas de amortiguamiento y de aislamiento con respecto a las viviendas ubicadas en la parte inferior del talud. Se recomienda agilizar el proceso con el objeto de evitar que sus condiciones de estabilidad se los taludes se degraden y generen condiciones de riesgo en el futuro.
