DIAGNÓSTICO TÉCNICO DI-6592
SUBDIRECCIÓN DE EMERGENCIAS
COORDINACIÓN DE ASISTENCIA TÉCNICA
EVENTO SIRE 992672
RAD FOPAE 2012ER12043

DIRECCIÓN:	Calle 81B Sur # 18D-22 Carrera 18D Bis # 81A-35 Sur	AREA DIRECTA:	100 m ²				
BARRIO:	El Tesorito	POBLACIÓN ATENDIDA:	2				
UPZ:	68 - El Tesoro	FAMILIAS	2	ADULTOS	12	NIÑOS	4
LOCALIDAD:	19 - Ciudad Bolívar	PREDIOS EVALUADOS	2				
CHIP	AAA0029FMZM AAA0029FMMR	DOCUMENTO REMISORIO	CR-15165

5. REGISTRO FOTOGRÁFICO

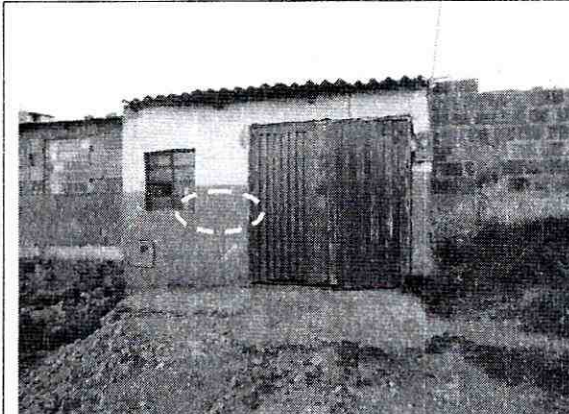
En el predio de la Carrera 18D Bis # 81A-35 Sur, se emplaza una edificación de un (1) nivel construida en mampostería simple la cual presenta deficiencias constructivas relacionadas con la ausencia de algunos elementos estructurales de confinamiento del tipo vigas y columnas.

Foto 1. Vista de la fachada de la edificación emplazada en el predio con de la Carrera 18D Bis # 81A-35 Sur, Barrio El Tesorito de la Localidad de Ciudad Bolívar. Se presentan grietas en el muro de fachada.

- A la Alcaldía Local de Ciudad Bolívar, desde su competencia adelantar todas aquellas acciones con el fin de que los responsables del predio de la Carrera 18D Bis # 81A-35 Sur adelanten las medidas adecuadas de mejoramiento y reforzamiento de la vivienda emplazada en este predio, dado que los daños que presenta esta edificación generan una condición de riesgo a la vivienda ubicada en el predio aledaño ubicado en la Calle 81B Sur # 18D-22.

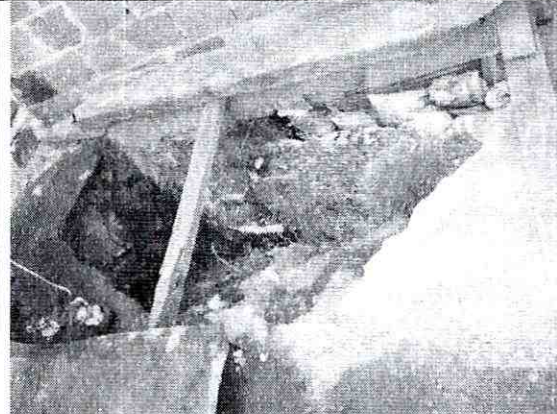
Foto 2. Vista de la losa de contrapiso al costado occidental (posterior) del predio ubicado en la Carrera 18D Bis # 81A-35 Sur. Se observa el colapso parcial de la losa en concreto y el muro en piedra pegada en una longitud mayor a 1m.

- A los responsables de los predios ubicados en la Carrera 18D # 81A-35 Sur y Calle 81B Sur # 18D-22, del Barrio El Tesorito de la Localidad de Ciudad Bolívar, implementar las medidas de contención adecuadas para garantizar la estabilidad de relleno localizado hacia el Costado Sur-Occidental del predio con nomenclatura Carrera 18D # 81A-35 Sur, implementando adicionalmente un adecuado sistema para el manejo de las aguas de escorrentía superficial y sub-superficial, para lo cual es necesario contar con el apoyo de personal idóneo; quien deberá determinar el tipo de obra a implementar, garantizando que se cumplan los requerimientos establecidos por la norma vigente y tramitando los permisos y licencias respectivos, a fin de evitar en el corto plazo, el avance en el desconfinamiento del suelo de cimentación de la edificación emplazada en el predio en mención y se presenten nuevos desprendimientos de material de relleno y colapsos parciales y/o totales de los muros afectados o de la estructura principal de la misma.

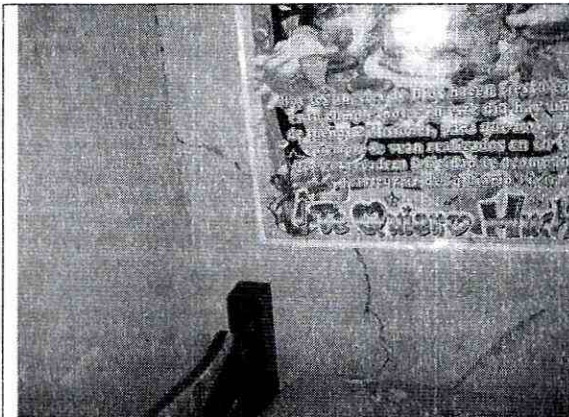
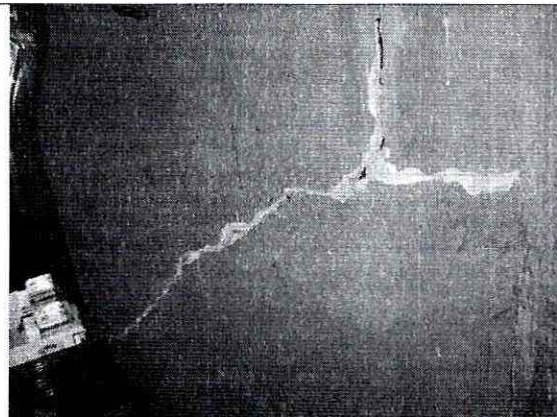
Se identificó un avance en la magnitud de las grietas y fisuras que se presentan en la vivienda con nomenclatura Carrera 18D Bis # 81A-35 Sur, Barrio El Tesorito en la Localidad de Ciudad Bolívar. Avance que fue igualmente identificado en el Diagnóstico Técnico DI-6221 del 9 de Diciembre de 2011, el cual al momento de la visita técnica se relaciona con el aumento en la longitud de las grietas, nuevas fisuras en muros perimetrales y el colapso parcial de la losa de contrapiso al costado occidental de la vivienda evaluada. Por su parte, aun se identifica el muro hacia el costado sur-occidental que presenta riesgo de colapso y que dadas las características topográficas del sector puede colapsar por completo lo cual eventualmente puede afectar la estabilidad estructural y habitabilidad de la vivienda emplazada en el predio de la Calle 81B Sur # 18D-22, como fue identificado en el DI-6221.

Entre las posibles causas por las que se causó incremento en los daños se encuentra el no haber acatado las recomendaciones que se han emitido por parte del FOPAE para el sector donde se encuentra el predio de la Carrera 18D Bis # 81A-35 Sur.

Foto 3 y 4. Se aprecia el agrietamiento con aberturas mayores a 2cm y tendencia diagonal en los muros de cerramiento de la vivienda con nomenclatura Carrera 18D Bis # 81A-35 Sur.

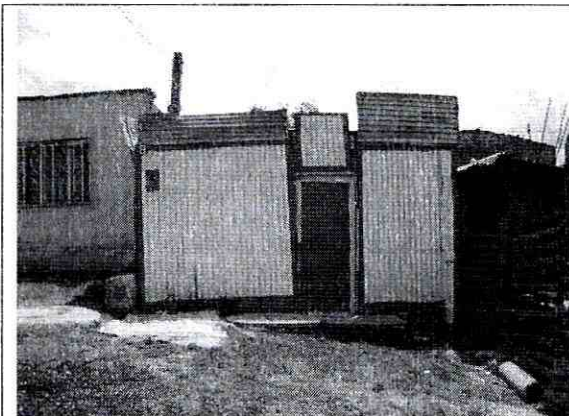
Foto 5. Vista de la fachada de la edificación emplazada en el predio de la Calle 81B Sur # 18D-22, del Barrio El Tesorito de la Localidad de Ciudad Bolívar. No se observan afectaciones en este sector de la vivienda.

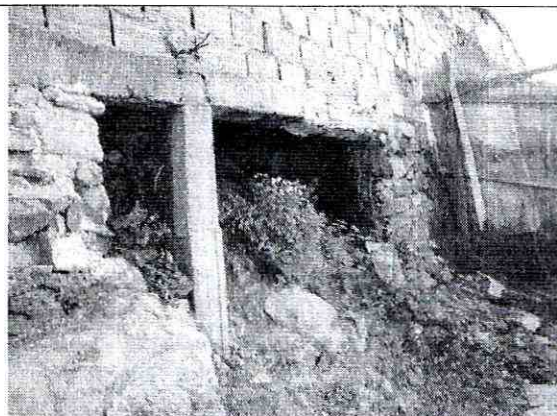
Foto 6. Vista al costado Norte (posterior) del predio de la Calle 81B Sur # 18D-22. Se observa el colapso parcial del muro en piedra pegada que confina el suelo de relleno donde se emplaza la vivienda de la Carrera 18D Bis # 81A-35 Sur.

- La habitabilidad y estabilidad de la vivienda emplazada en el predio con nomenclatura Calle 81B Sur # 18D-22, Barrio El Tesorito de la Localidad de Ciudad Bolívar, se encuentran comprometidas en el corto plazo bajo cargas normales de servicio, por causa de posible de la caída de escombros provenientes de la vivienda con nomenclatura Carrera 18D # 81A-35 Sur, en el caso de presentarse el colapso parcial o total de la misma.
