DIAGNÓSTICO TÉCNICO DI-6598
SUBDIRECCIÓN DE EMERGENCIAS
COORDINACIÓN DE ASISTENCIA TÉCNICA
EVENTO SIRE No. 587404

DIRECCIÓN:	Carrera 42 A No. 10 A - 37	ÁREA DIRECTA:	2000 m ²				
BARRIO:	Gorgonzola	POBLACIÓN ATENDIDA:	83				
UPZ:	108 - Zona Industrial	FAMILIAS	N.A.	ADULTOS	83	NIÑOS	0
LOCALIDAD:	16 - Puente Aranda	PREDIOS EVALUADOS	5				
CHIP:	AAA0036PUFT	DOCUMENTO REMISORIO	CR-15183

REMOCIÓN EN MASA

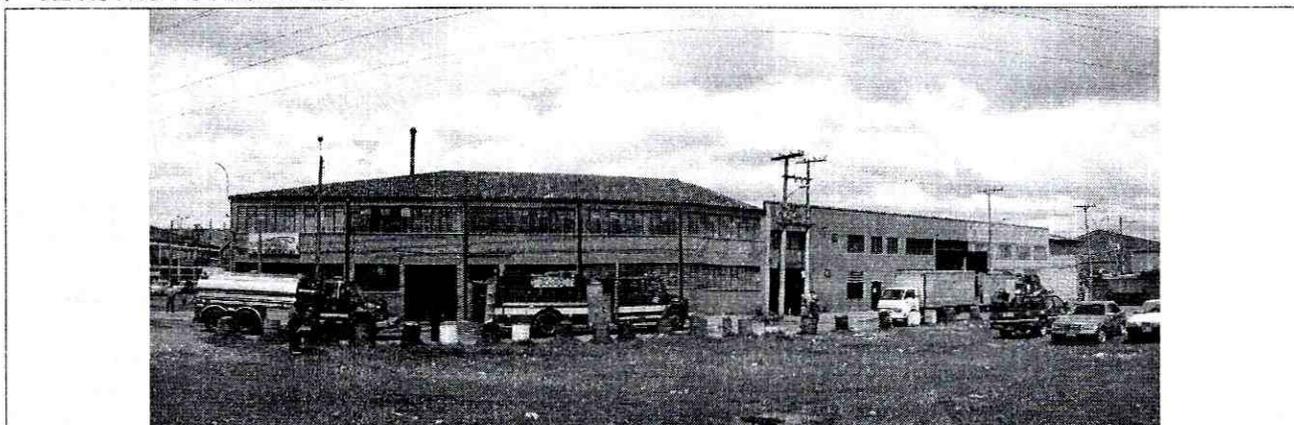
Foto 1. Se muestra el costado suroriental del predio ubicado en la Carrera 42 A No. 10 A - 37, en el Barrio Gorgonzola de la Localidad de Puente Aranda, donde funciona la empresa Alquiserv, dedicada a la fabricación de películas plásticas, en el cual el día 30 de enero de 2012 se presentó un incendio.

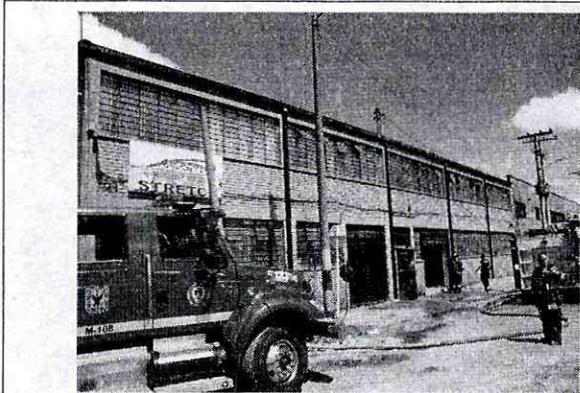
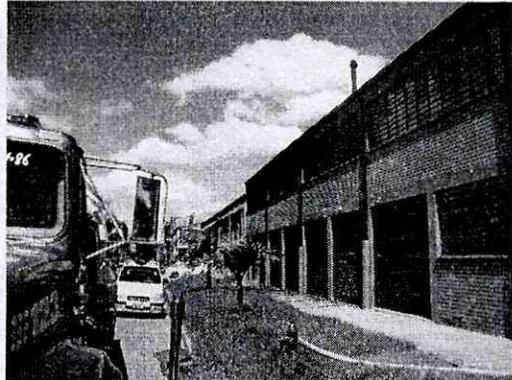
Fotos 3 y 4. Se observa la fachada del costado suroriental del predio de la Carrera 42 A No. 10 A - 37, sector que no fue alcanzado por la conflagración. - Por otra parte, se observa la fachada del costado suroccidental, en la cual se observa en el segundo nivel los daños causados a las ventanas.

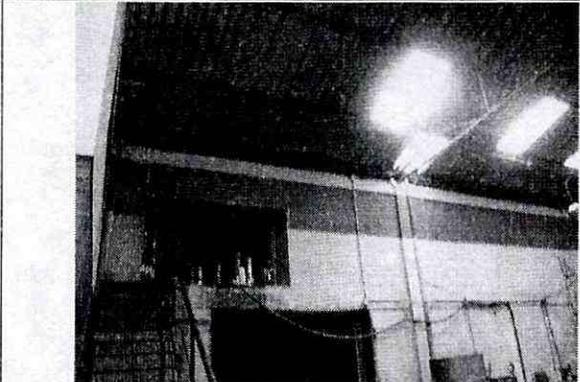
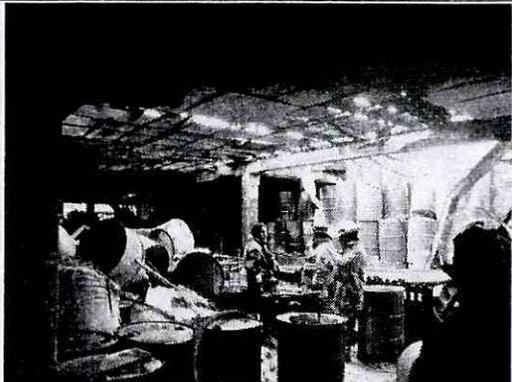
Fotos 5 y 6. Se observa hacia el interior del predio el acceso en el segundo nivel donde se produjo el incendio. - Por otra parte, se observan los daños causados a la cubierta, cieloraso, muros, muebles e insumos almacenados en el costado noroccidental del segundo nivel de la fábrica.

- Es posible que en el corto plazo se genere el colapso total de la cubierta y cieloraso del predio ubicado en la Carrera 42 A No. 10 A - 37 que por la conflagración se vio afectada dejándola inestables.
- Se puede presentar caída en el corto plazo de materiales de la parte superior de los muros divisorios por inestabilidad, que por causa de algunos fisuramientos y desprendimientos de los elementos estuvieron expuestos a altas temperaturas.

- Al responsable y/o los responsables de los predios de la Carrera 42 A No. 10 A - 37, en el Barrio Gorgonzola de la Localidad de Puente Aranda, realizar el retiro controlado de los elementos de cubierta, cielorasos, muros, pañetes y carpintería afectados durante el incendio, de modo que se mitiguen los riesgos que pueden generar dichos elementos; operaciones en las cuales se deben cumplir los niveles de seguridad exigidos por la normativa, el Decreto No. 926 del 19 de marzo de 2010, Reglamento Colombiano de Construcción Sismo Resistente NSR-10, para lo cual se deben tramitar los permisos y licencias respectivos y contar con la asesoría de personal competente.

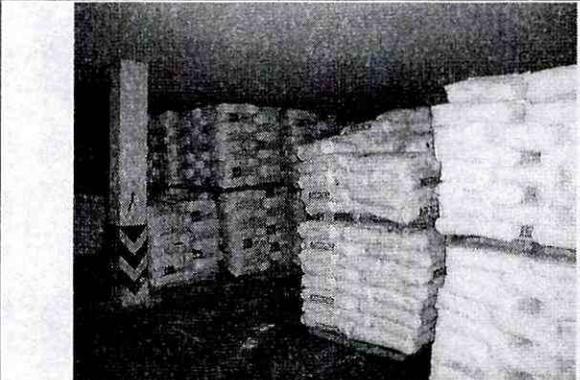
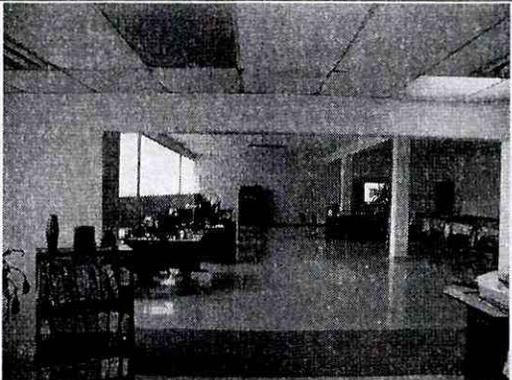
Fotos 7 y 8. Se muestra el costado noroccidental del primer nivel, sector que se ubica debajo del área donde se produjo el incendio, el cual aparentemente no presenta afectaciones. - Por otra parte, se observa en el segundo nivel hacia el costado sur de la fábrica, donde funciona la parte administrativa, el cual de acuerdo a la inspección visual no fue afectado por la conflagración.
