DIAGNÓSTICO TÉCNICO No. DI-6330 SUBDIRECCIÓN DE EMERGENCIAS COORDINACIÓN DE ASISTENCIA TÉCNICA EVENTO 672026

ATENDIÓ: GUSTAVO PALOMINO SAAVEDRA			SOLICITANTE	
COE:	37	MOVIL:	23	Comunidad Vereda Montebello
FECHA:	2 de Marzo 2012	HORA:	12:00 PM	VIGENCIA: Temporal mientras no se modifiquen significativamente las condiciones físicas del sector

PREDIO:	Avenida Carretera Oriente Km 2 No. 31 - 20 Sur	ÁREA DIRECTA:		1000	000 m2			
BARRIO:	Vereda Montebello Vía Reserva Tibaque	POBLACIÓN ATENDIDA: 48						
UPZ:	32 - San Blas	FAMILIAS	14	ADULT	OS	31	NIÑOS	20
LOCALIDAD:	4 - San Cristóbal	PREDIOS EVALUADOS		13	33	Villa -		
COORDENADAS:	X:99896,55 - Y:95957,91	DOCUMENTO REMISORIO CR-14510		4510	8-1

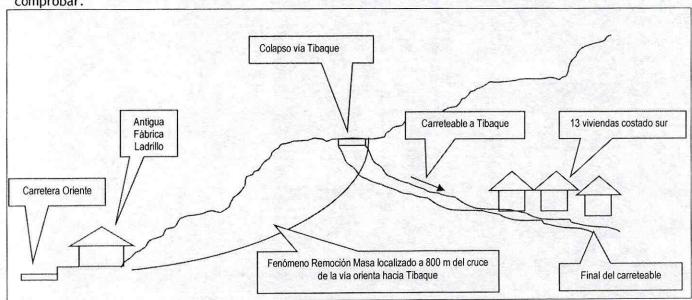
Figura 3. Esquema del Fenómeno de remoción en masa

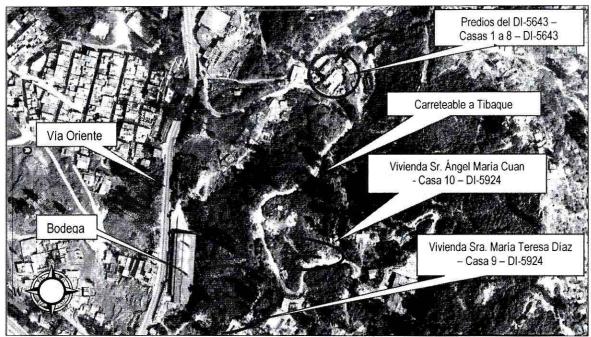
En el Diagnostico Técnico DI-5643, Se evaluaron ocho (8) viviendas ubicadas en la parte baja de la ladera, en el costado oriental y a 3 m aproximadamente de la carretera que conduce de la Vía Oriente a Tibaque, viviendas de uno y dos niveles que según lo observado se encuentran construidas algunas en madera, materiales de recuperación y cubierta liviana de zinc y otras construidas en mampostería de bloque de arcilla, pañetes, pisos en concreto simple, cubierta con entramado en madera y teja asbesto cemento y carpintería de madera y metálica y en las cuales se evidenciaron deficiencias constructivas relacionadas con falta de confinamiento estructural, falta de desagües de aguas negras y drenajes de aguas superficiales, subsuperficial; adicionalmente se observaron grietas longitudinales, horizontales, transversales en muros y pisos de hasta 10 cm de ancho, desprendimientos de pañetes, enchapes, techos y asentamientos en los pisos que superan los 5 cm, esta situación compromete en la actualidad la estabilidad estructural y habitabilidad de las viviendas en comento, por lo cual se recomendó incluir dichas viviendas con prioridad técnica Uno (1) en el Programa de Reasentamiento de Familias Localizadas en Zonas de Alto Riesgo No Mitigables, e incorporar como suelo de protección por riesgo el predio de la Avenida Carretera Oriente Km 2 No. 31 - 20 Sur donde se encuentran construidas dichas viviendas (Ver figura 4)

En los predios localizados a 500 m aproximadamente del cruce de la Vía Oriente con la vía que conduce a Tibaque y sobre dicha vía (Vía Tibaque), se presentan dos fenómenos de remoción masa de carácter retrogresivo. El primer fenómeno de remoción en masa se ubica en una ladera de aproximadamente 50° grados de pendiente afecta un área de terreno de aproximadamente 1000 m² está caracterizado por un escarpe de 2 m e involucra un volumen de material de 2000 m³ aproximadamente y está limitado en su parte alta por la vía que conduce de la Vía Oriente con Tibaque. En la parte baja de la ladera se encuentra una bodega de 40x20 m de área aproximadamente directamente afectada por este primer proceso de remoción en masa, por otra parte, en parte media de la ladera, en el costado occidental del carreteable que conduce a Tibaque, a una distancia de 40 m aproximadamente del proceso de remoción en masa, se encuentra ubicada una vivienda donde habita la Señora María Teresa Díaz, la cual se encuentra a menos de un metro del escarpe principal del proceso de remoción en masa, lo cual dificulta el ingreso a la mencionada vivienda. En la parte alta de la ladera, a la altura del carreteable que conduce a Tibaque se encuentra la corona del mencionado proceso de remoción en masa, el cual de acuerdo a lo observado ha generado hundimientos y pérdida parcial de banca, en una longitud aproximada de 50 m, situación que en el corto plazo puede comprometer la estabilidad y funcionalidad de dicho carreteable; adicionalmente, se observó la perdida de verticalidad de los postes de las redes de energía de dicho sector. El segundo fenómeno de remoción en masa se encuentra contiguo al primero; está limitado en su parte baja por el carreteable que conduce a Tibaque, afecta un área de ladera de aproximadamente 1500 m² e involucra un volumen de 1500 m³ aproximadamente, y en la parte alta aproximadamente a 1 m de su escarpe principal se encontraba ubicada una vivienda donde habita el Señor Ángel María Cuan. Entre las posibles causas del proceso de inestabilidad evidenciado se destacan la alta intervención antrópica del sector principalmente relacionadas con las modificaciones morfológicas debidas a la conformación de frentes de explotación minera que corresponden a cortes transversales a la pendiente, la carencia de obras de control de drenaje de flujos superficiales y subsuperficiales, sistemas de protección y estabilización de la ladera y la vía en mención; las fuertes lluvias registradas en el sector durante la segunda temporada invernal del 2011 y la susceptibilidad de los materiales que conforman la ladera, situaciones que han alterado los regimenes de flujo de las aguas de escorrentía que discurren por el sector y por tanto las condiciones de estabilidad de la ladera. Esta situación compromete en la actualidad la estabilidad estructural y habitabilidad de las dos viviendas en comento, por lo cual se recomendó incluir con prioridad técnica Uno (1) en el Programa de Reasentamiento de Familias Localizadas en Zonas de Alto Riesgo No Mitigables, e incorporar como suelo de protección por riesgo el predio de la Avenida Carretera Oriente Km 2 No. 31 - 20 Sur donde se encuentran construidas dichas viviendas (Ver figura 4)

Figura 4. Ubicación de los predios afectados y descritos en los Diagnostico Técnicos DI-5643 y DI-5924

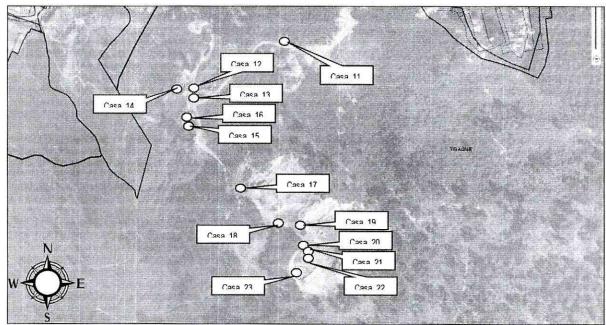
Las Casas No. 17 a la 23 se localizan hacia la parte alta de la ladera en un sector con coordenadas X: 100,090 - Y: 95,548; sector que según lo observado hace parte de un antiguo frente de explotación minera conformado por taludes de corte con alturas de hasta 10 m, pendiente promedio de 60° grados. Según lo observado los taludes antes descritos fueron desarrollados en depósitos arcillosos, en los cuales se identifican bloques rocosos embebidos en la matriz arcillosa; por otra parte, se resalta que dichos taludes carecen de cobertura vegetal, por lo cual se encuentran altamente afectados por procesos erosivos que facilitan el desprendimiento de suelo y de rocas (FRM 4), los cuales pueden rodar ladera abajo e impactar las viviendas antes mencionadas (Ver figura 5).

los postes de las redes de energía de dicho sector debido a los fenómenos de remoción en masa descritos anteriormente (Ver figuras 5 y 6).

Figura 5. Ubicación de los predios afectados por los fenómenos de remoción en masa DI-6330

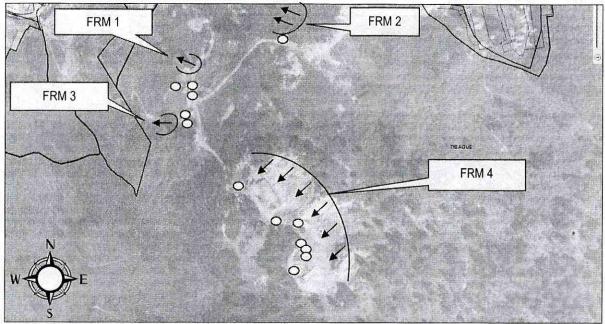
Es de resaltar que los taludes de corte existentes en el sector, los cuales posiblemente se derivan de actividades mineras que se han desarrollado de manera no controlada, no cuentan con las medidas de estabilización y manejo de aguas de escorrentía superficial y sub superficial, razón por la cual es posible que la existencia de dichos taludes de corte hayan afectado las condiciones de estabilidad de la ladera, la cual actualmente se encuentra afectada por múltiples procesos de remoción en masa que en conjunto generan una condición de alto riesgo no mitigable en el sector, dada la gran densidad de procesos de remoción en masa existentes en el sector y la susceptibilidad del terreno a verse afectado por los mismos (Ver figura 6).

Figura 6. Ubicación de los fenómenos de remoción en masa DI-6330

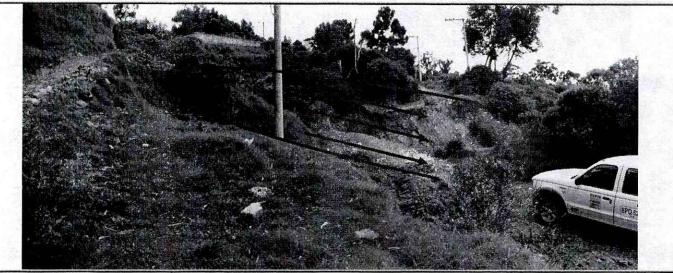
En los predios localizados a 800 m aproximadamente del cruce de la Vía Oriente con la vía que conduce a Tibaque y sobre dicha vía (Vía Tibaque), se presentó un fenómeno de remoción masa (FRM 1)de carácter retrogresivo en una ladera de aproximadamente 60° grados de pendiente, el cual afecta un área de terreno de aproximadamente 3200 m² está caracterizado por un escarpe de 4 m e involucra un volumen de material de 2400 m³ aproximadamente y está limitado en su parte alta por la vía que conduce de la Carretera Oriente hacia Tibaque, la cual debido al proceso de remoción en masa presentó colapso total de la banca en una longitud aproximada de 50 m. En la parte baja de la ladera se encuentra una antigua fábrica de ladrillos directamente afectada por este proceso de remoción en masa; por otra parte, hacia el costado sur del proceso de remoción en masa, en un trayecto de 200 m aproximadamente se encuentran ubicadas trece (13) viviendas, las cuales según lo observado corresponden a edificaciones de un nivel algunas construidas en mampostería de ladrillo de arcilla, cubierta en teja de asbesto cemento y zinc apoyadas sobre entramado de madera y otras construidas con material de recuperación, construidas en terrenos que posiblemente correspondían a antiguos frentes de explotación minera, teniendo en cuenta que en el sitio existen vestigios

Fotografía 1. Se observa el fenómeno de remoción en masa FRM 1 localizado a 800 metros aproximadamente del cruce de la vía oriente que conduce a Tibaque, el cual causó el colapso total de la banca del carreteable en una longitud aproximada de 50 metros. Se observa también un camino por la parte alta del proceso de remoción en masa a pocos metros del escarpe principal, por donde actualmente pasan los habitantes del costado sur del mencionado carreteable.
