DIAGNÓSTICO TÉCNICO No. DI - 6339
SUBDIRECCIÓN DE EMERGENCIAS
COORDINACIÓN DE ASISTENCIA TÉCNICA
EVENTO SIRE No. 704572
(Radicado FOPAE No. 2012ER732)

DIRECCIÓN:	Carrera 9 Este No. 14-98 Sur	ÁREA DIRECTA:	70m ²				
BARRIO:	San Cristóbal Sur	POBLACIÓN ATENDIDA:	1				
UPZ:	32 - San Blas	FAMILIAS	1	ADULTOS	1	NIÑOS	0
LOCALIDAD:	04 - San Cristóbal	PREDIOS EVALUADOS	1				
CHIP:	AAA0000XFKL	DOCUMENTO REMISORIO	CR-14891

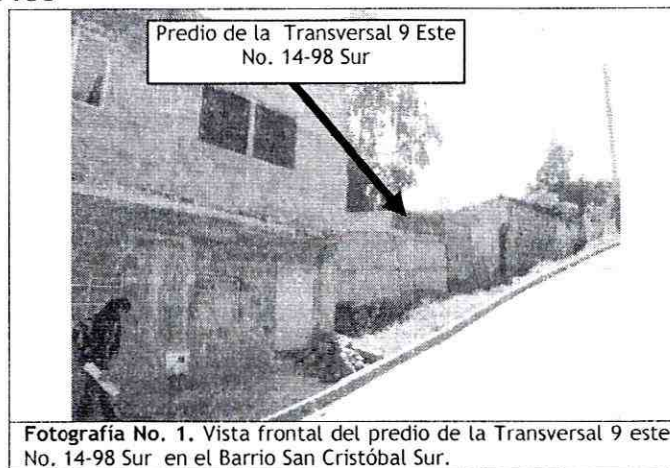
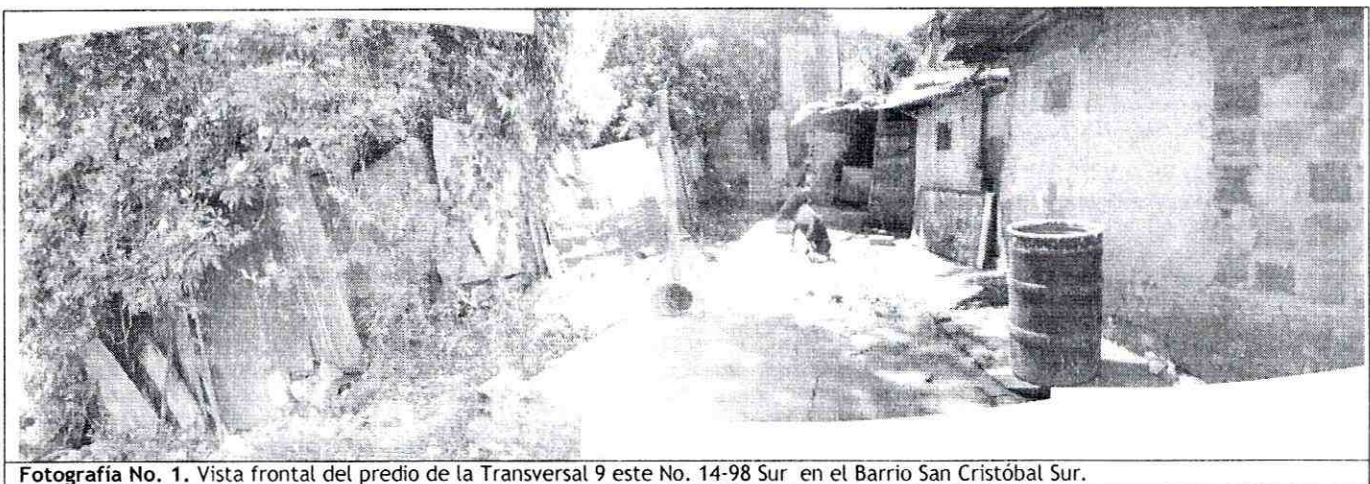
Se presentan agrietamientos de longitud entre los 4 m a 5 m con aberturas variables entre 2 cm a 3 cm en la placa de contrapiso de la zona de patio del predio de la Transversal 9 Este No. 14-98 Sur. Los agrietamientos evidenciados poseen un patrón de dirección hacia el sector sur-oriente del predio, y posiblemente se encuentren relacionados con un incremento de las dimensiones del proceso de remoción en masa identificado en el Barrio San Cristóbal Sur y/o una proyección longitudinal del escarpe del mismo.

Cabe resaltar que muy posiblemente los agrietamientos identificados en la zona de contrapiso de la zona de patio del predio de la Transversal 9 Este No. 14-98 Sur, y los hundimientos del terreno sobre la zona de lindero del costado norte de la vivienda en cemento, puedan estar relacionados con el incremento de la dimensiones del proceso de remoción en masa identificado en el DI-5191, en el Barrio San Cristóbal Sur, condición que con base en la inspección visual no fue posible determinar.

- Al responsable y/o responsables del predio de la Transversal 9 Este No. 14-98 Sur (Lote 22), del Barrio San Cristóbal Sur acatar la recomendación de la evacuación de la vivienda realizada el día 14 de Marzo de 2011, teniendo en cuenta la condición de posible afectación de la estructura por el incremento de los agrietamientos evidenciado sobre la zona de patio de la vivienda.

- Evacuar definitivamente e Incluir con Prioridad Técnica 1 en el Programa de Reasentamiento de Familias Localizadas en Zonas de Alto Riesgo NO Mitigable el predio de la Transversal 9 Este No. 14-98 Sur (Lote 22), del Barrio San Cristóbal Sur
