DIAGNÓSTICO TÉCNICO No. 6340 SUBDIRECCIÓN DE EMERGENCIAS COORDINACIÓN DE ASISTENCIA TÉCNICA EVENTO SIRE No. 704765 (RADICADO FOPAE 2012ER3575)

DIRECCIÓN:	Diagonal 41 A Bis No. 2-60 Sur	ÁREA DIRECTA:		50 m ²			
BARRIO:	San Martin de Loba	POBLACIÓN ATENDID	DA:	1	Str.		
UPZ:	50- La Gloria	FAMILIAS 1	ADU	ILTOS	1	NIÑOS	0
LOCALIDAD:	4 San Cristóbal	PREDIOS EVALUADOS	S	1	Malla.		
CHIP:	AAA0004XEBS	DOCUMENTO REMISO	ORIO	CR-14	491

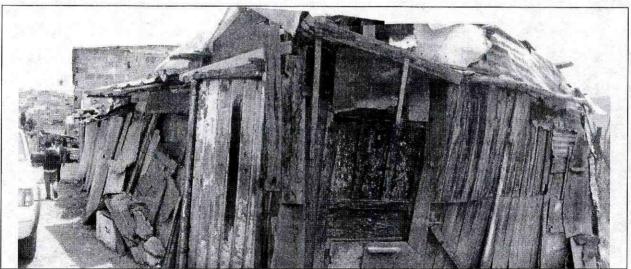
igual manera y en su interior se observó una alta pérdida de verticalidad de elementos de soporte, desplazamiento lateral tanto de la estructura general, así como de los muros perimetrales e interiores. Dentro de las posibles causas por las cuales se han presentado las afectaciones en el inmueble se encuentran las deficiencias constructivas de la edificación, así como la falta de mantenimiento y mejoramiento de la calidad de la construcción.

Fotografía 1. Vista de vivienda de la Diagonal 41 A Bis Sur No. 2-60 en el Barrio San Martín de Loba en la Localidad de San Cristóbal. Se observa la perdida de verticalidad severa de la edificación.

- Al responsable y/o responsables del predio de la Diagonal 41 A Bis No. 2-60 Sur, mantener la evacuación de la vivienda de manera temporal y preventiva, hasta tanto se realicen acciones tendientes al mejoramiento, reconstrucción y/o reforzamiento de la vivienda objeto de visita.
- Al responsable y/o responsables del predio de la Diagonal 41 A Bis No. 2-60 Sur, consultar la reglamentación urbanística definida para el Barrio Barrio San Martín de Loba de la Localidad de San Cristóbal, por la Secretaría Distrital de Planeación (antiguo Departamento Administrativo de Planeación Distrital - DAPD), con el objeto de establecer aspectos que no son competencia del FOPAE, relacionados
