**DIAGNÓSTICO TÉCNICO DI-6348**  
**SUBDIRECCIÓN DE EMERGENCIAS**  
**COORDINACIÓN DE ASISTENCIA TÉCNICA**  
**EVENTO 714026**

<b>DIRECCIÓN:</b>	Carrera 14 No. 91 - 50	<b>ÁREA DIRECTA:</b>	0.1 Ha.		
<b>BARRIO:</b>	Chico	<b>POBLACIÓN ATENDIDA:</b>	16		
<b>UPZ:</b>	97 - Chico Lago	<b>FAMILIAS</b>	5	<b>ADULTOS</b>	14
<b>LOCALIDAD:</b>	02- Chapinero	<b>PREDIOS EVALUADOS</b>	5	<b>NIÑOS</b>	2
<b>CHIP</b>	AAA0096DOCX y otros	<b>DOCUMENTO REMISORIO</b>	CR-14499

Se presentó la fractura de la columna esquinera del costado sur-oriental del edificio de apartamentos “Chico Clásico 1” emplazado en el predio de la Carrera 14 No. 91 - 50 del barrio Chico en la localidad de Chapinero, la afectación se presenta en el nivel del sótano aproximadamente en el tercio superior de la altura de la columna, es una fractura limpia de tendencia transversal de aproximadamente 45 grados, que deja expuestos los elementos de refuerzo a flexión que igualmente presentan doblamiento.

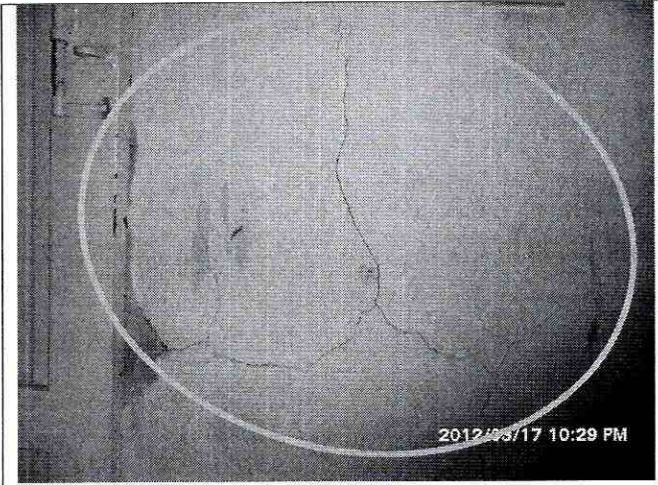
Foto 6. Se observan fisuras en muro del costado oriental de la puerta de acceso vehicular.

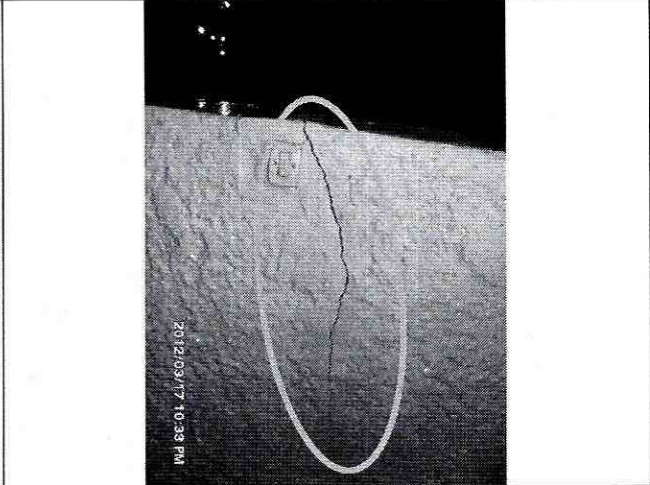
Foto 7. Se observan fisuras con tendencia vertical en muros del tanque de almacenamiento de agua potable.

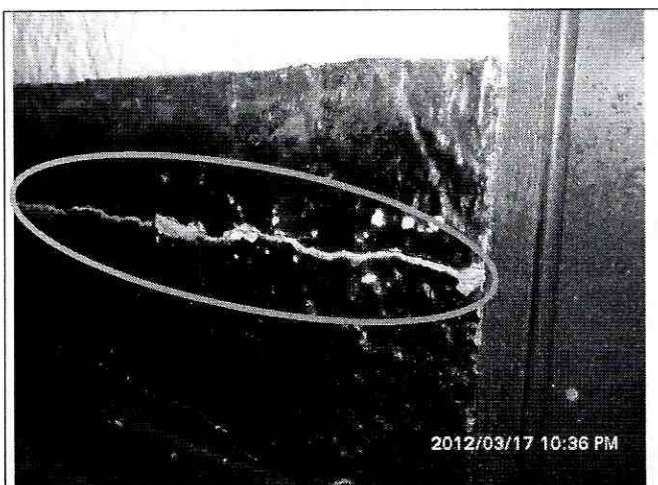
Foto 8. Se observa grieta a lo largo del muro que conforma los depósitos del costado oriental del edificio.

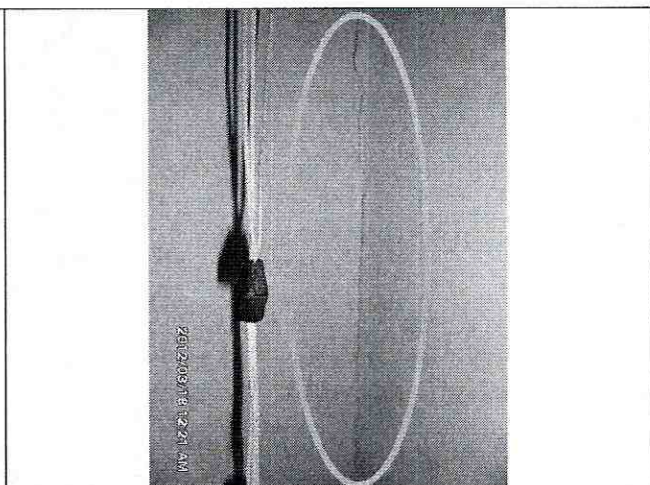
Foto 9. En el apartamento 101 se evidencia fisura posiblemente relacionada con los asentamientos del edificio.
