**DIAGNÓSTICO TÉCNICO DI-6365**  
**SUBDIRECCIÓN DE EMERGENCIAS**  
**COORDINACIÓN DE ASISTENCIA TÉCNICA**  
**EVENTO SIRE 719514**

<b>DIRECCIÓN:</b>	Calle 30A Sur No. 2-34 y otros	<b>AREA DIRECTA:</b>	1.300 m <sup>2</sup>				
<b>BARRIO:</b>	Bello Horizonte	<b>POBLACIÓN ATENDIDA:</b>	42				
<b>UPZ:</b>	34 - 20 de Julio	<b>FAMILIAS</b>	8	<b>ADULTOS</b>	34	<b>NIÑOS</b>	8
<b>LOCALIDAD:</b>	4 - San Cristóbal	<b>PREDIOS EVALUADOS</b>	6				
<b>CHIP</b>	AAA0002NKWW	<b>DOCUMENTO REMISORIO</b>	CR - 15115

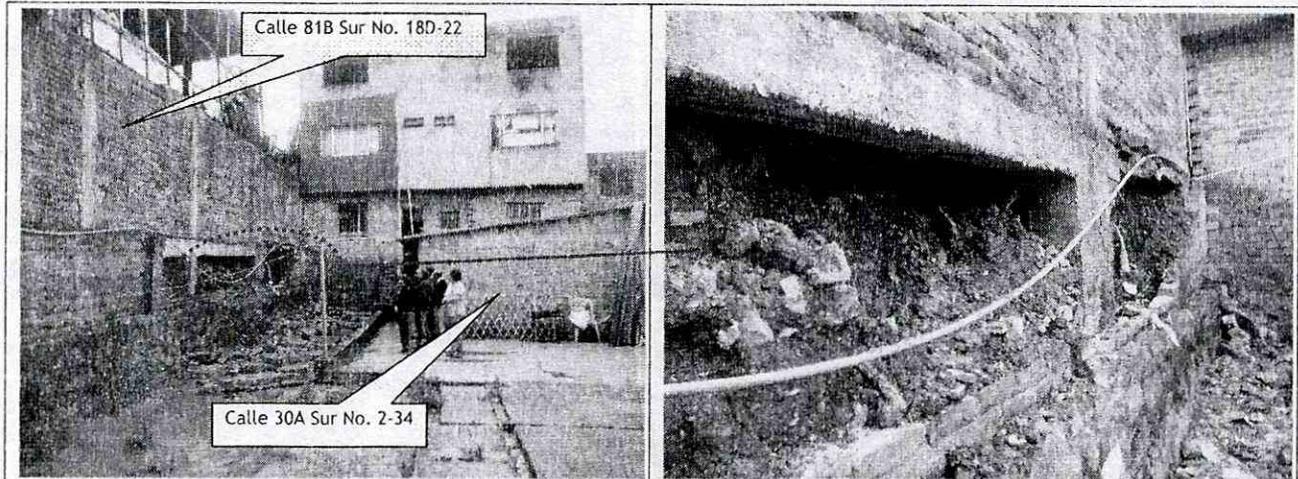
Se presentó el desconfinamiento del relleno localizado hacia el costado Nor-Occidental del predio con nomenclatura Calle 30A Sur No. 2-24, del Barrio Bello Horizonte de la Localidad de San Cristóbal, y a su vez generó el colapso parcial de un muro construido en mampostería parcialmente confinada en una longitud aproximada de 7 m, el cual posiblemente fue construido como medida de contención del relleno que sirve de emplazamiento de la edificación del predio en mención. De la inspección visual realizada al muro que presentó colapso, se identificó que el mismo, tiene una longitud cercana a 19 m, altura cercana a los 0.8 m, muro que según lo observado, se encuentra emplazado sobre un muro en piedra pegada de altura cercana a 1 m y sobre el mismo, el muro de cerramiento del costado Sur-Occidental de la edificación anteriormente mencionada.

Dicho muro al no ser una estructura monolítica pudiera no ser una medida adecuada para soportar los empujes generados por el terreno, adicionalmente es posible que el muro en mención soporte presiones hidrostáticas considerables, dado que no se evidenció que el mismo contara con sistemas para el drenaje del agua de escorrentía sub-superficial. Dicha situación se presentó al parecer debido las fuertes lluvias presentadas en el sector días antes de la atención del evento, el alto grado de saturación del suelo y a la deficiencia en el manejo de las aguas de escorrentía de las edificaciones emplazadas en los predios localizados hacia la parte alta del talud de relleno que presentó desconfinamiento.

El volumen involucrado en el desprendimiento es de aproximadamente 1 m<sup>3</sup> compuesto por material de relleno y de elementos mampuestos del muro que presentó colapso parcial, depositándose en la parte baja del mismo, a lo largo del muro que quedó en pie, en un área aproximada de 14 m<sup>2</sup> del patio localizado hacia la parte posterior del predio con nomenclatura Calle 30A Sur No. 2-34 y sin generar afectaciones en la edificación emplazada en el mismo.

Dadas las condiciones en las que se encuentra el muro que presentó colapso parcial, es muy probable que en el corto plazo, se continúen presentando el desconfinamiento del relleno por lo que se podría llegar a presentar nuevos desprendimientos de los elementos mampuestos de dicho muro, cuyos escombros podrían caer sobre el área del patio localizado hacia la parte posterior del predio con nomenclatura Calle 30A Sur No. 2-24, comprometiendo la funcionalidad y transitabilidad del mismo en un ancho aproximado de 2 m a largo del mismo.

Fotos 1 y 2. Vista del muro localizado hacia el costado Nor-Occidental del predio con nomenclatura Calle 30A Sur No. 2-24, del Barrio Bello Horizonte de la Localidad de San Cristóbal, en donde se observa que los escombros generados por dicho colapso, se despositaron hacia la parte baja del mismo, en el área de patio adyacente al mismo y localizado hacia el costado posterior del predio con nomenclatura Calle 30A Sur No. 2-34.

- Al responsable o responsables del predio de la Calle 30A Sur No. 2-34, del Barrio Bello Horizonte de la Localidad de San Cristóbal, mantener la restricción de uso del área del patio localizado hacia el costado posterior del mismo, en un ancho aproximado de 2 m adyacentes al muro que presentó colapso parcial, hasta tanto se realice el retiro controlado de los escombros depositados en el mismo, y se implementen medidas que estabilicen el relleno localizado hacia el costado Nor-Occidental del predio con nomenclatura Calle 30A Sur No. 2-24.

- A los responsables de los predios con nomenclatura Calle 30A Sur No. 2-34 y Calle 30A Sur No. 2-24 del Barrio Bello Horizonte de la Localidad de San Cristóbal, implementar las medidas de contención adecuadas para garantizar la estabilidad de relleno localizado hacia el Nor-Occidental del predio con nomenclatura Calle 30A Sur No. 2-24, implementando adicionalmente un adecuado sistema para el manejo de las aguas de escorrentía superficial y sub-superficial, para lo cual es necesario contar con el apoyo de personal idóneo; quien deberá determinar el tipo de obra a implementar, garantizando que se cumplan los requerimientos establecidos por la norma vigente y tramitando los permisos y licencias respectivos, a fin de evitar en el corto plazo, el avance en el desconfinamiento del suelo de cimentación de la edificación emplazada en el predio en mención y se presenten nuevos desprendimientos de material de relleno y colapsos parciales y/o totales del muro afectado.

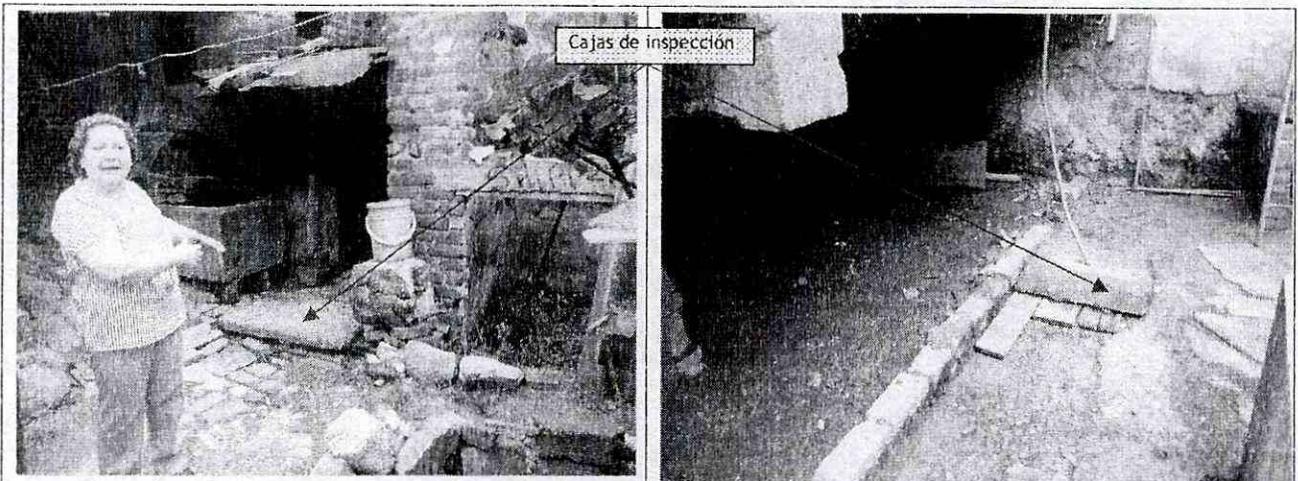
Por otra parte, según lo manifestado por la comunidad, cuando se presentan fuertes lluvias en el sector evaluado, se genera el rebosamiento de las aguas servidas por las cajas de inspección de los predios con nomenclatura Carrera 2 No. 30-09 y Carrera 2 No. 29A-29; situación que durante la inspección visual al momento de la visita técnica no fue posible precisar. Dichas cajas de inspección se localizan en los patios de los predios anteriormente mencionados y a su vez se localizadas por debajo de la rasante de la Carrera 2, en aproximadamente 1.5 m. De presentarse tal situación, parte de estas estas aguas se filtrarían en la ladera, lo que generaría un aporte importante en las presiones hidrostáticas en los muros de confinamiento construidos en los taludes de corte localizados hacia la parte baja de dichos predios; además de contribuir a la generación de humedades y eflorescencias en los muros de cerramiento coincidentes con los cortes realizados para el emplazamiento de las edificaciones de los predios localizados hacia la parte baja de dichos predios.

Fotos 3 y 4. Se aprecia las cajas de inspección localizadas en los patios de los predios con nomenclatura Carrera 2 No. 30-09 y Carrera 2 No. 29A-29, por donde se presenta el rebosamiento de las aguas servidas cuando se presenta fuertes lluvias en el sector, según lo manifestado por la comunidad; situación que no fue posible verificar durante la inspección visual realizada en la visita técnica.

- A la Empresa de Acueducto y Alcantarillado de Bogotá - EAAB, desde su competencia, adelantar y/o tramitar el mantenimiento y revisión de las redes de acueducto y alcantarillado en el sector ubicado en la Calle 30A Sur a la altura de la Carrera 2, del Barrio Bello Horizonte de la Localidad de San Cristóbal, con el fin de garantizar el adecuado funcionamiento de las mismas y descartar y/o evitar la posible presencia de fugas en dichas redes producto del desempate y/o rupturas de las mismas, que posiblemente pueden estar generando el flujo de escorrentía sub-superficial de la estructura soporte de la vía a la altura del predio con nomenclatura Calle 30A Sur No. 1A-61, ocasionando la socavación en dicha estructura, según lo manifestado por la comunidad. De igual forma, realizar la inspección y la verificación de las acometidas de alcantarillado de los predios con nomenclatura Carrera 2 No. 30-09 y Carrera 2 No. 29A-29, dado que según lo manifestado por la comunidad cuando se presentan fuertes lluvias en el sector se genera el rebosamiento de las aguas por las cajas de inspección de dichos predios.

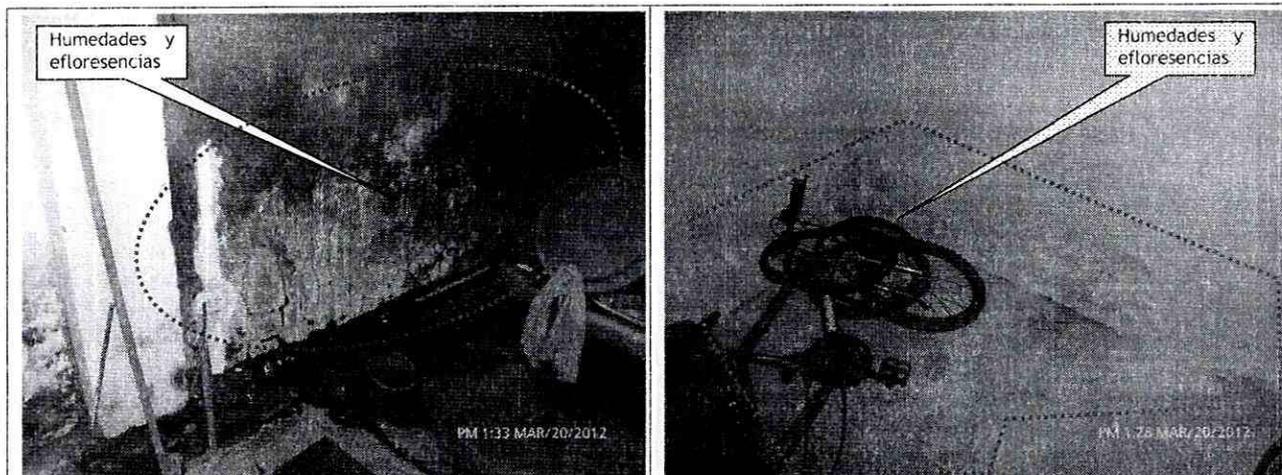
Foto 5 y 6. Se observan la presencia de humedades en los muros perimetrales de cerramiento del primer nivel de las viviendas evaluadas en el presente Diagnóstico Técnico del Barrio Bello Horizonte de la Localidad de San Cristóbal.

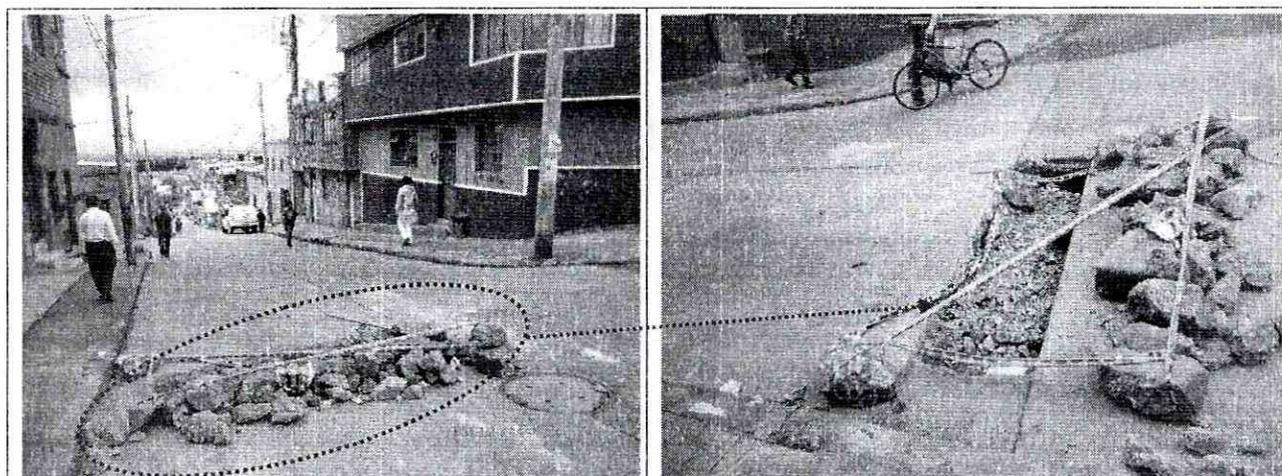
De igual manera, frente al predio con nomenclatura Calle 30A Sur No. 1A-61, se identificó sobre la vía la rotura de la losa de concreto mediante cortes de ancho cercano a 60 cm en una longitud aproximada a 2.5 m, posiblemente realizada para la instalación de una acometida de la red de acueducto; donde la comunidad aduce que cuando se realizaron los trabajos de excavación para la instalación de dicha acometida se identificó un proceso de erosión sub-superficial, generado posiblemente por la tubificación de la estructura soporte de la vía y a su vez ocasionando la socavación en dicha estructura, situación que no fue posible verificar durante la inspección visual al momento de la visita técnica, dado que la excavación realizada ya se encontraba rellena con material granular.

Fotos 7 y 8. Se aprecia la rotura de la losa de concreto mediante cortes, posiblemente realizada para la instalación de una acometida de la red de acueducto; donde la comunidad aduce que cuando se presentó la socavación la estructura del pavimento, situación que no fue posible verificar durante la inspección visual al momento de la visita técnica, dado que la excavación realizada ya se encontraba rellena con material granular.

SI	X	NO	CUAL?	Posiblemente se esté presentando un proceso de erosión sub-superficial en la Calle 30A Sur a la altura del predio con nomenclatura Calle 30A Sur No. 1A-61, del Barrio Bello Horizonte de la Localidad de San Cristóbal, dado que según lo manifestado por la comunidad en día anteriores a la atención del evento se evidenció la socavación en la estructura soporte de la vía; situación que no fue posible verificar al momento de la visita técnica, por lo que las excavaciones ya habían sido rellenadas con material granular. Sin embargo no se identificaron afectaciones en las losas de concreto que hacen parte de la pavimentación de dicha vía.
----	---	----	-------	--
