DIAGNÓSTICO TÉCNICO No. 6368
SUBDIRECCIÓN DE EMERGENCIAS
COORDINACIÓN DE ASISTENCIA TÉCNICA
EVENTO SIRE No. 724580

DIRECCIÓN:	Calle 81 D No. 18 C - 27 Sur Calle 81 D No. 18 C - 23 Sur	ÁREA DIRECTA:	300 m ²				
BARRIO:	San Rafael Sur	POBLACIÓN ATENDIDA:	14				
UPZ:	68 Tesoro	FAMILIAS	4	ADULTOS	7	NIÑOS	7
LOCALIDAD:	Ciudad Bolívar	PREDIOS EVALUADOS	2				
CHIP:	AAA0147DHWF AAA0147DHXR	DOCUMENTO REMISORIO	CR-14539

REMOCIÓN EN MASA

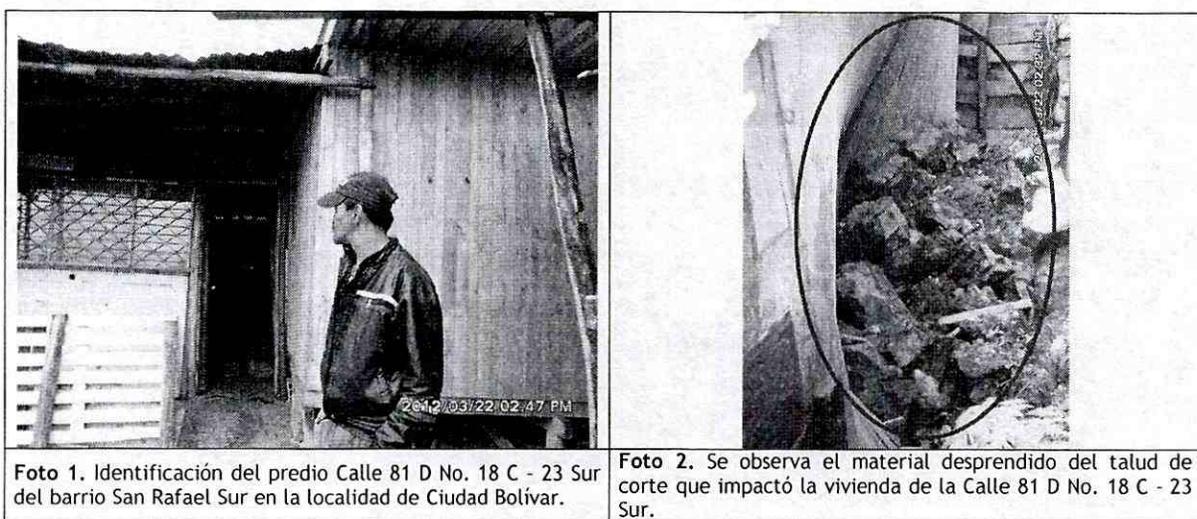
Foto 1. Identificación del predio Calle 81 D No. 18 C - 23 Sur del barrio San Rafael Sur en la localidad de Ciudad Bolívar.

Foto 2. Se observa el material desprendido del talud de corte que impactó la vivienda de la Calle 81 D No. 18 C - 23 Sur.

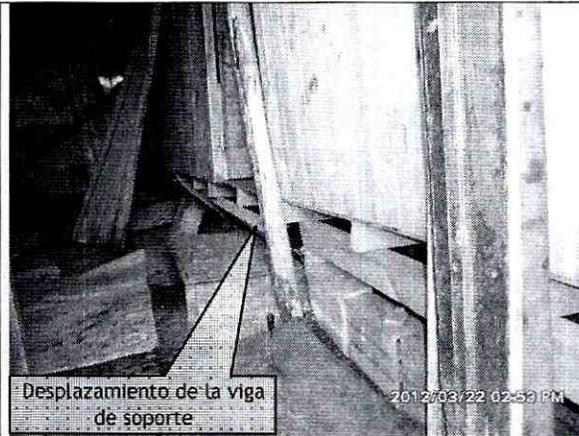
Foto 4. La vivienda de la Calle 81 D No. 18 C - 23 Sur presentó un desplazamiento horizontal, y las vigas de soporte se desplazaron de los pilotes de cimentación palafítica.

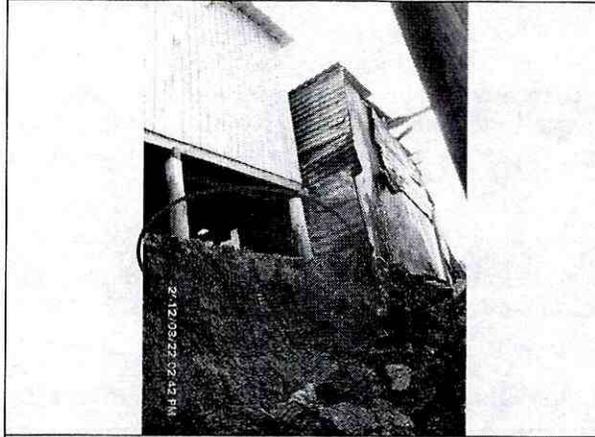
vivienda en comento. Adicionalmente se observó que la vivienda ubicada en la parte alta del talud (Calle 81 D No. 18 C - 27 Sur), presenta riesgo de colapso ante un posible avance retrogresivo del proceso de remoción en masa, debido a que los elementos de cimentación de la misma quedaron muy cerca de la corona del escarpe generado por el deslizamiento (a 20cm).

Foto 7. Se observa que la cimentación tipo palafítica (pilares en madera) de la vivienda de la Calle 81 D No. 18 C - 27 Sur, se encuentra muy expuesta a perder el suelo de soporte por la cercanía al escarpe generado por el proceso de remoción en masa.
