**DIAGNÓSTICO TÉCNICO DI-6370**  
**SUBDIRECCIÓN DE EMERGENCIAS**  
**COORDINACIÓN DE ASISTENCIA TECNICA**  
**EVENTO No. 734836**

<b>DIRECCIÓN:</b>	Calle 73 C Bis A Sur No. 27 B - 54	<b>ÁREA DIRECTA:</b>	0.1 Ha.				
<b>BARRIO:</b>	Bella Flor	<b>POBLACIÓN ATENDIDA:</b>	3				
<b>UPZ:</b>	67 - Lucero	<b>FAMILIAS</b>	1	<b>ADULTOS</b>	1	<b>NIÑOS</b>	2
<b>LOCALIDAD:</b>	19 - Ciudad Bolívar	<b>PREDIOS EVALUADOS</b>	1				
<b>CHIP</b>	AAA0195DJKC	<b>DOCUMENTO REMISORIO</b>	CR-14544

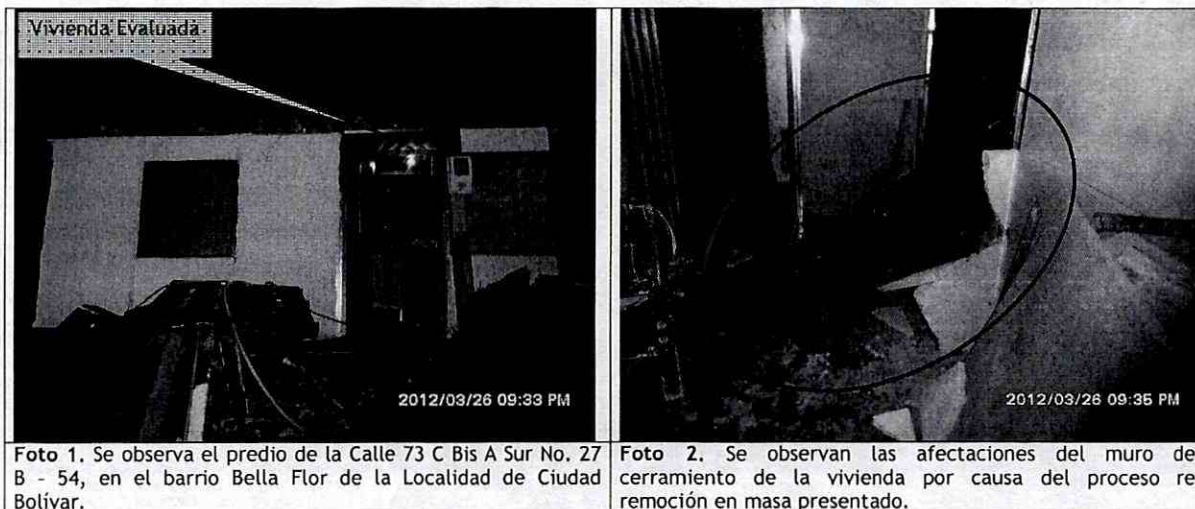
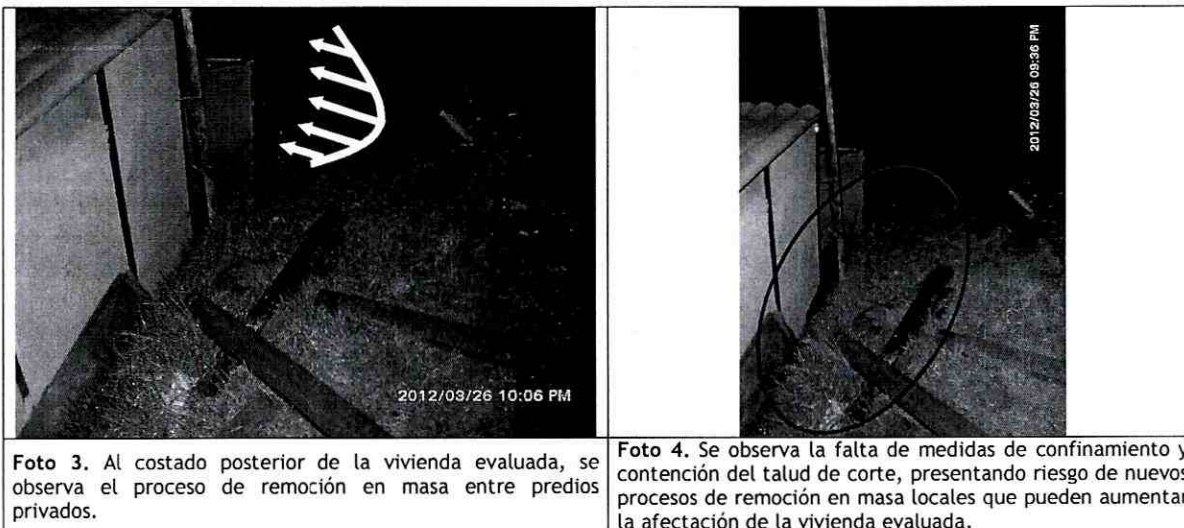
### 5. REGISTRO FOTOGRAFICO

Se presentó un proceso de remoción en masa de carácter local en un talud de corte entre predios privados. El talud tiene una altura de 2m a 2.5m y una longitud de 13m a 15m, el cual tiene una pendiente entre 85° y 90° y no cuenta con estructuras de confinamiento y contención, ni con sistemas adecuados para el manejo de la escorrentía superficial y sub-superficial. Este talud posiblemente se realizó para el emplazamiento de la vivienda evaluada con nomenclatura Calle 73 C Bis A Sur No. 27 B - 54, barrio Bella Flor de la localidad de Ciudad Bolívar, donde habita la Señora Gloria Edith Londoño Guerrero y su familia. El volumen involucrado en el deslizamiento es de aproximadamente 2 m<sup>3</sup> entre tierra negra y capa vegetal, los cuales se depositaron en el costado sur oriental del predio evaluado, recostándose sobre el muro de cerramiento de la vivienda en concreto, afectándolo severamente. Adicionalmente, se observa riesgo de nuevos desprendimientos a lo largo del talud de corte, los cuales pueden llegar a generar mayores afectaciones a la misma.

La vivienda existente en el predio de la Calle 73 C Bis A Sur No. 27 B - 54, barrio Bella Flor de la localidad de Ciudad Bolívar, se encuentra en la parte baja del talud y corresponde a una edificación de un (1) nivel, con paredes construidas con prefabricados en placas de concreto y perfiles metálica y cubierta liviana conformada por listones en madera y tejas onduladas de asbesto cemento. La edificación presenta deficiencias constructivas principalmente relacionadas con la carencia de elementos de confinamiento y amarre tipo vigas y columnas. En la parte alta del talud se observa un lote sin construir, cubierto por vegetación gramínea nativa.

Dentro de las posibles causas que generaron el proceso de remoción en masa en el talud de corte, corresponden la falta de medidas de estabilización y protección adecuadas, la ausencia de sistemas adecuados de manejo de las aguas de escorrentía superficial y sub-superficial y además por las intensas lluvias registradas en el sector.

#	NOMBRE	DIRECCIÓN	C.C.	P	A	N	DAÑOS EN VIVIENDA
1	Gloria Edith Londoño Guerrero	Calle 73 C Bis A Sur No. 27 B - 54	1033728576	3	1	2	Colapso parcial del muro ubicado al costado sur oriental de la vivienda y riesgo de nuevos colapsos del mismo muro por la inestabilidad del talud de corte del costado sur oriental de la vivienda.

- Al responsable de la vivienda de la Calle 73 C Bis A Sur No. 27 B - 54, barrio Bella Flor de la localidad de Ciudad Bolívar, acoger la recomendación de Evacuación Temporal y Preventiva de la vivienda, hasta tanto se realicen las reparaciones y las obras necesarias para mitigar el riesgo existente y se implementen las demás intervenciones tendientes a garantizar la estabilidad y habitabilidad de la edificación en general.

- En el caso de no existir restricciones y/o condicionamientos al uso del suelo para el predio evaluado, se recomienda al responsable del mismo implementar adecuadas medidas de estabilización en los taludes de corte y/o relleno, realizados posiblemente para el emplazamiento de la vivienda, con el apoyo de personal idóneo, mediante la implementación de obras de protección geotécnica, las cuales deberán contar con sistemas de drenaje para la evacuación de las aguas superficiales y subsuperficiales, de acuerdo con la normatividad vigente para el barrio, para lo cual se deben tramitar los permisos y licencias respectivos.
