<h2>DIAGNÓSTICO TÉCNICO</h2>	Código:	GAR- FT - 03
		Versión:	01
		Código documental:

**DIAGNÓSTICO TÉCNICO No. 6372**  
**SUBDIRECCIÓN DE EMERGENCIAS**  
**COORDINACIÓN DE ASISTENCIA TÉCNICA**  
**EVENTO SIRE No. 735457**

DIRECCIÓN:	Calle 46 No. 4-18	ÁREA DIRECTA:	120 m <sup>2</sup>				
BARRIO:	Sector Catastral Pardo Rubio	POBLACIÓN ATENDIDA:	200				
UPZ:	90-Pardo Rubio	FAMILIAS	50	ADULTOS	100	NIÑOS	100
LOCALIDAD:	2 - Chapinero	PREDIOS EVALUADOS	1				
CHIP:	AAA0090PMWF	DOCUMENTO REMISORIO	CR-14589

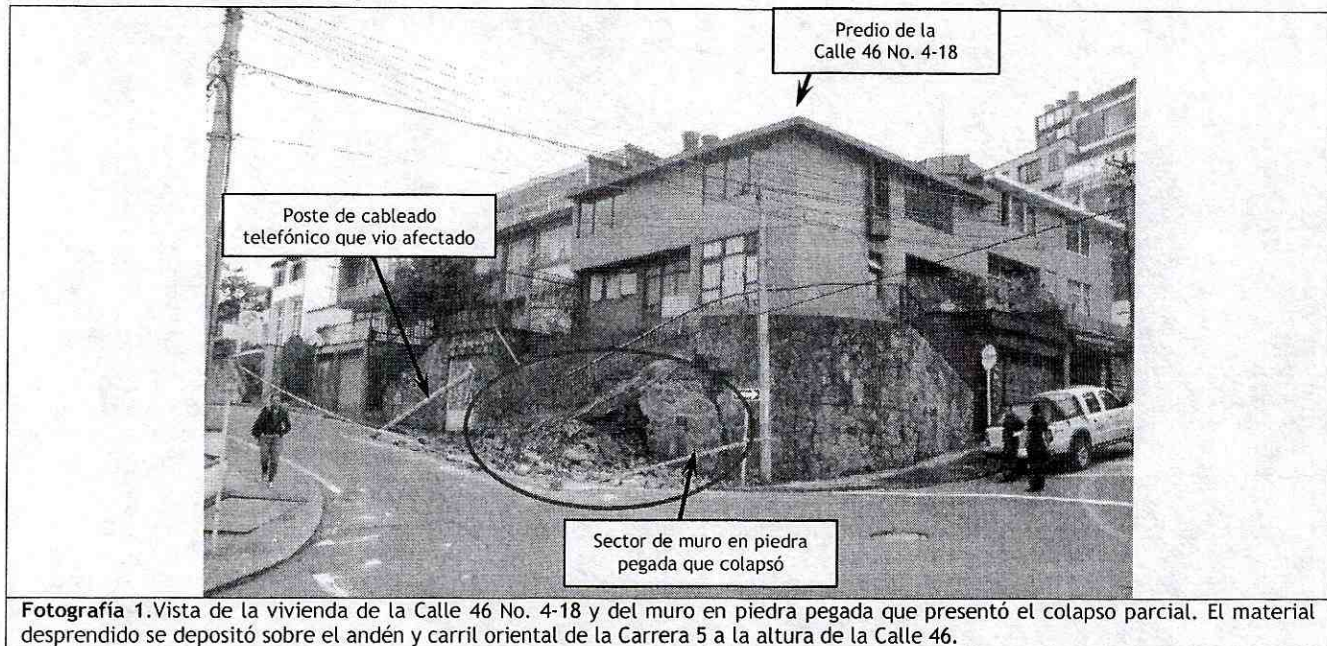
Se presentó la falla y colapso de un tramo de longitud cercana a los 8 metros del muro de contención en piedra pegada que servía como medida de confinamiento a un talud de relleno ubicado hacia el costado occidental y parte baja del predio de la Calle 46 No. 4-18. Es de resaltar que la situación de posible colapso del muro en concreto, ya había sido identificada en los Diagnósticos Técnicos DI-4619 de 2010 y Diagnósticos Técnicos DI-5738 y DI-5730 de 2011, documentos en los cuales a su fecha de emisión, se recomendó, el implementar de manera inmediata intervenciones sobre la estructura del muro en piedra pegada ubicado al costado occidental del predio de la Calle 46 No. 4-18, teniendo en cuenta que la condición de posible colapso del muro se consideró una situación de riesgo público por causa de la afectación probable a peatones y conductores que hacían uso del andén y el carril del costado oriental de la Carrera 5.

La ocurrencia de la falla del muro, causada posiblemente por el incremento de los agrietamientos identificados con anterioridad en los Diagnósticos Técnicos DI-4619 de 2010 y Diagnósticos Técnicos DI-5738 y DI-5730 de 2011, ocasionó que parte del material que conformaba el talud de relleno y corte, ubicado al costado occidental del predio de la Calle 46 No. 4-18, indujera condiciones de empujes excesivos sobre el sector donde se presentó la falla de la estructura de confinamiento, situación que entre otros, suscitó el desconfinamiento de un volumen de material cercano a los 20 metros cúbicos que permitió la generación hacia la parte alta del talud de corte y/o relleno un escarpe de altura cercana a los 70 cm y longitud aproximada a los 3 metros, que se ubicó aproximadamente a una distancia de un metro de la estructura principal de la vivienda en concreto.

Dentro de las posibles causas por las cuales se presentó el colapso parcial del muro en piedra pegada ubicado al costado occidental del predio de la Calle 46 No. 4-18, están el no acatar las reiteradas recomendaciones de implementar acciones tendientes a mitigar las posibles situaciones tanto de colapso del muro en piedra pegada como la de generación de riesgo publico descrita desde el mes de Junio de 2010 en el Diagnóstico Técnico DI-4619.

**Fotografía 1.** Vista de la vivienda de la Calle 46 No. 4-18 y del muro en piedra pegada que presentó el colapso parcial. El material desprendido se depositó sobre el andén y carril oriental de la Carrera 5 a la altura de la Calle 46.

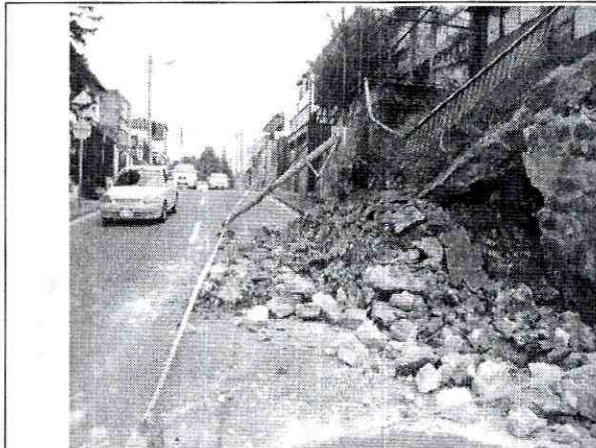
Tanto la estructura colapsada parcialmente, así como el material movilizado hacia la parte baja del relleno (costado oriental de la Carrera 5), impactaron un poste de cableado telefónico ocasionado su colapso. Finalmente los restos de la estructura del muro que colapsó, parte del material de suelo que se deslizó y el poste de cableado telefónico que se vio afectado, se depositaron sobre el andén y el carril del costado oriental de la Carrera 5, generando una obstrucción en el tránsito peatonal y vehicular respectivamente.

**Fotografía 2.** Vista hacia el norte de la Carrera 5 a la altura de la Calle 46. Zona peatonal y vehicular donde se depositó el material y la caída del poste de cableado telefónico.

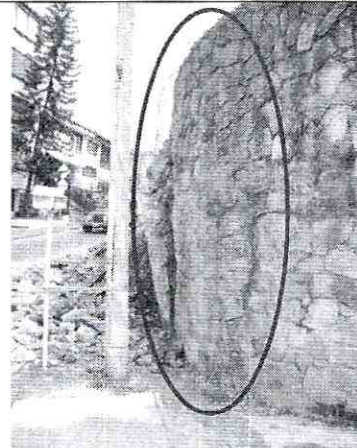
De la inspección visual se identificó, que hacia al costado sur del sector del muro que presentó el colapso, un tramo de longitud cercana a los 5 metros de la estructura en piedra pegada, presentaba condiciones de abombamiento, así como agrietamientos de abertura cercana a los 2 mm, con patrón vertical y horizontal, y longitud variable entre los 3 m a 3.4 metros, afectaciones que aunadas a la existencia de material inestable hacia la parte media y alta del talud de relleno, podrían generar el colapso de aéreas adicionales del muro en piedra pegada. Es de resaltar que al momento de la verificación, dentro del área de posible influencia y afectación por causa del colapso de los sectores adicionales del muro en piedra pegada que presentan agrietamientos, se ubica otro poste de cableado telefónico, que de verse impactado o afectado puede caer sobre la Carrera 5.

**Fotografía 3.** Sector adicional del muro que a la fecha identifica agrietamientos, abombamiento y posibilidad de colapso. Se identifica un poste de cableado telefónico que se encuentra en la zona de posible afectación de presentarse el colapso del sector de muro que presenta agrietamiento.

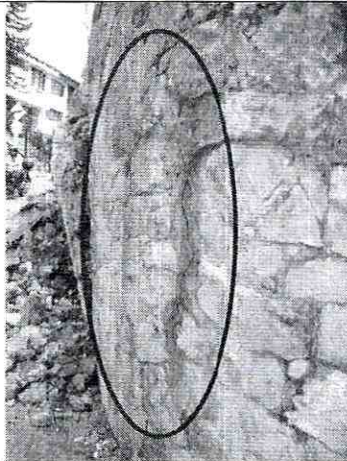
**Fotografía 4.**Detalle de los agrietamientos del sector del muro ubicado hacia el costado sur del tramo que presentó el colapso parcial.

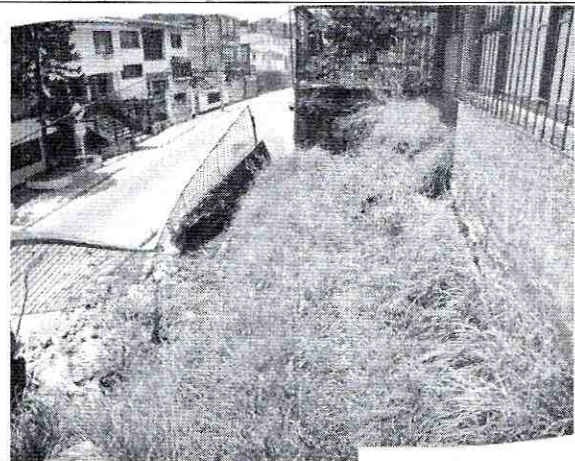
**Fotografía 5.** Vista de la parte del talud de relleno, donde se presentó el deslizamiento de material y donde se identificó un escarpe de 70 cm en altura, ubicado a una distancia cercana a un metro de la estructura de la vivienda de la Calle 46 No. 4-18.
