**DIAGNÓSTICO TÉCNICO DI- 6374**  
**SUBDIRECCIÓN DE EMERGENCIAS**  
**COORDINACIÓN DE ASISTENCIA TÉCNICA**  
**RAD. FOPAE 2012ER5449**

<b>DIRECCIÓN:</b>	Diagonal 32G Sur No. 15-69 Diagonal 32H Sur No. 15A-22	<b>AREA DIRECTA:</b>	180 m <sup>2</sup>		
<b>BARRIO:</b>	Las Colinas	<b>POBLACIÓN ATENDIDA:</b>	8		
<b>UPZ:</b>	53 - Marco Fidel Suárez	<b>FAMILIAS</b>	2	<b>ADULTOS</b>	8
<b>LOCALIDAD:</b>	18 - Rafael Uribe Uribe	<b>PREDIOS EVALUADOS</b>	2		
<b>CHIP</b>	AAA0007JUCX - AAA0007JTSY	<b>DOCUMENTO REMISORIO</b>	CR - 14561

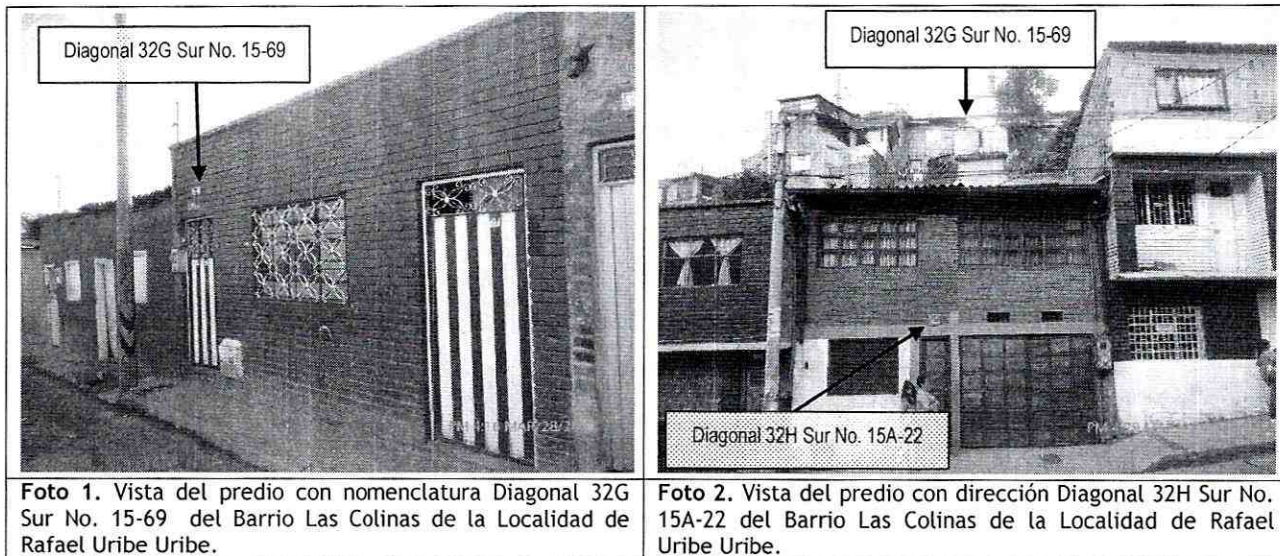
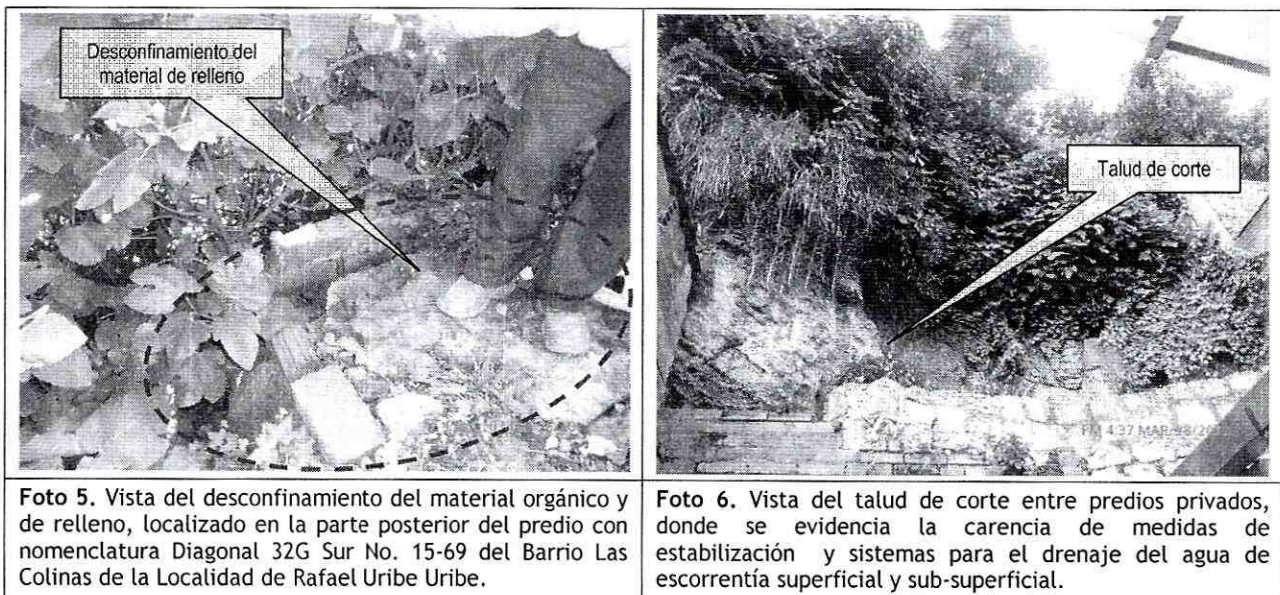
## 5. REGISTRO FOTOGRÁFICO.

Hacia la parte posterior del predio con nomenclatura Diagonal 32G Sur No. 15-69 Sur, del Barrio Las Colinas de la Localidad de Rafael Uribe Uribe, se evidencia el desconfinamiento de aproximadamente 1 m<sup>3</sup> de material orgánico y de relleno cubierto por vegetación gramínea y arbustiva, posiblemente dispuesto para el emplazamiento de la vivienda del predio en concreto y según lo observado, dicho relleno se localiza hacia la parte alta de una talud de corte en predios privados, el cual tiene una altura cercana a 5 m, longitud evaluada 6m aproximadamente, pendiente aproximada de 85° y donde no se evidenciaron medidas de contención ni sistemas para el manejo de las aguas de escorrentía superficial ni sub-superficial. Sin embargo, se destaca que no se evidencia desprendimientos del material inestable hacia la parte baja, donde se emplaza la vivienda del predio con nomenclatura Diagonal 32H Sur No. 15A-22.

Entre las posibles causas por las cuales se presentó el desconfinamiento del material de relleno localizado hacia la parte posterior del predio con nomenclatura Diagonal 32G Sur No. 15-69, se encuentran la carencia de medidas de estabilización y/o contención, la alta saturación del terreno, así como también la carencia de sistemas para el manejo del drenaje superficial y sub-superficial, lo cual combinado con las fuertes lluvias presentadas en el sector aumenta la probabilidad de presentarse desprendimiento del mismo, el cual sería depositado en el patio y zona de lavado localizados hacia la parte posterior del predio con nomenclatura Diagonal 32H Sur No. 15A-22.

- A los responsables de los predios con nomenclatura Diagonal 32G Sur No. 15-69 y Diagonal 32H Sur No. 15A-22 del Barrio Colinas de la Localidad de Rafael Uribe Uribe, implementar las medidas necesarias que permitan estabilizar el talud en predios privados y de implementar las medidas adecuadas para el manejo de las aguas de escorrentía, para lo cual es necesario contar con el apoyo de personal idóneo; quien deberá determinar el tipo de obra a implementar, garantizando que se cumplan los requerimientos establecidos por la norma vigente y tramitando los permisos y licencias respectivos, a fin de evitar en el corto plazo, un proceso de inestabilidad y mitigar desprendimientos que puedan llegar a comprometer la funcionalidad del patio y de la zona de lavado del predio con nomenclatura Diagonal 32H Sur No. 15A-22.
